Tutkintaselostus

C 3/2004 R

Tavarajunan yhden vaunun suistuminen Joensuussa 8.5.2004

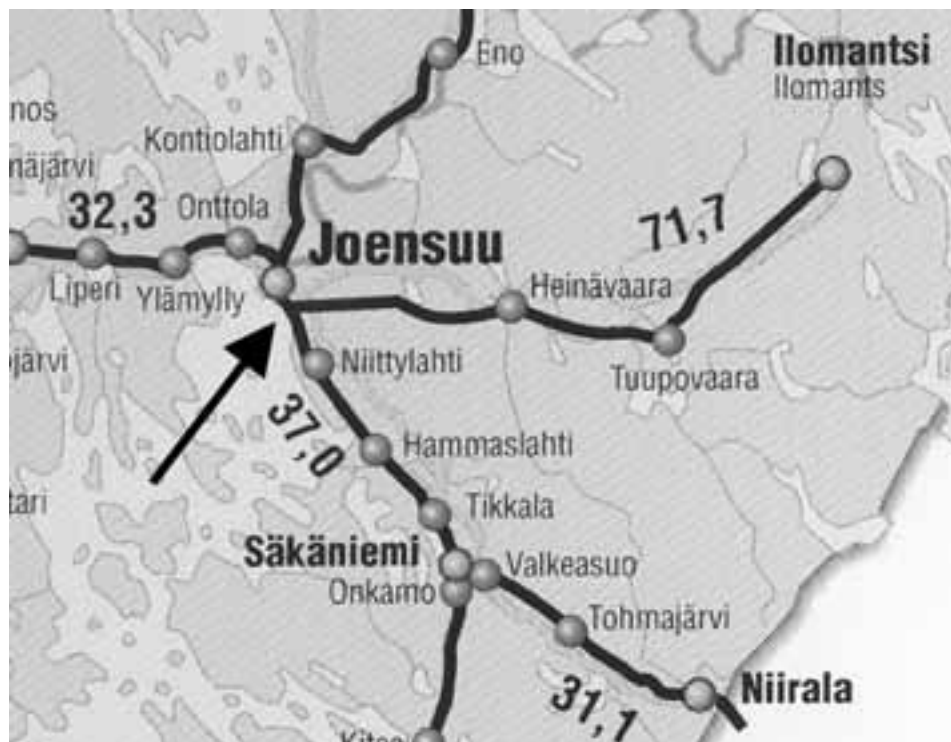
Kuva 1. Onnettomuus tapahtui Joensuun ratapihan eteläpäässä.

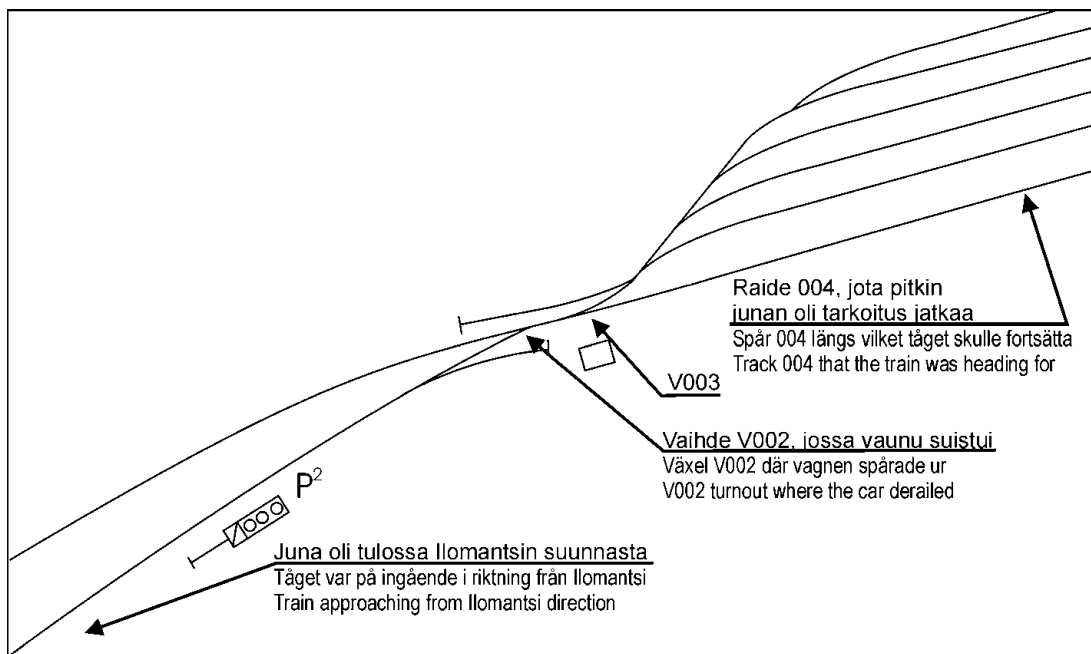
Vaihteelta V002 noin 100 metrin päässä olevalla vaihdekojulla oli meneillään työvuoron vaihto ja paikalla olleet kaksi vaihdemiestä tarkkailivat junan saapumista. Neljänneksi viimeisen vaunun tullessa vaihteelle V002 alkoi kuulua voimakkaita ääniä ja vaunu suistui raiteilta kallistuen runsaasti kulkusuunnassa oikealle. Vaihdekojun luona olleet henkilöt joutuivat juoksemaan ripeästi kauemmas, sillä vaunu lasteineen olisi saattanut kaatua heidän päälleen. Muutama tukki myös putosi suistuneesta vaunusta radalle ja ratapenkkään. Junan jarrujohto katkesi pian vaunun suistuttua, jolloin juna alkoi jarruttaa. Juna jatkoi kulkuaan ennen pysähtymistään yksi vaunu suistuneena ja kallistuneena lähes kyljelleen noin 150 metriä. Kaikki muut vaunut jäivät kokonaisuudessaan kiskoille. Suistuminen tapahtui kello 12.25.

Kuva 2. Ratapihakartta tapahtumapaikasta

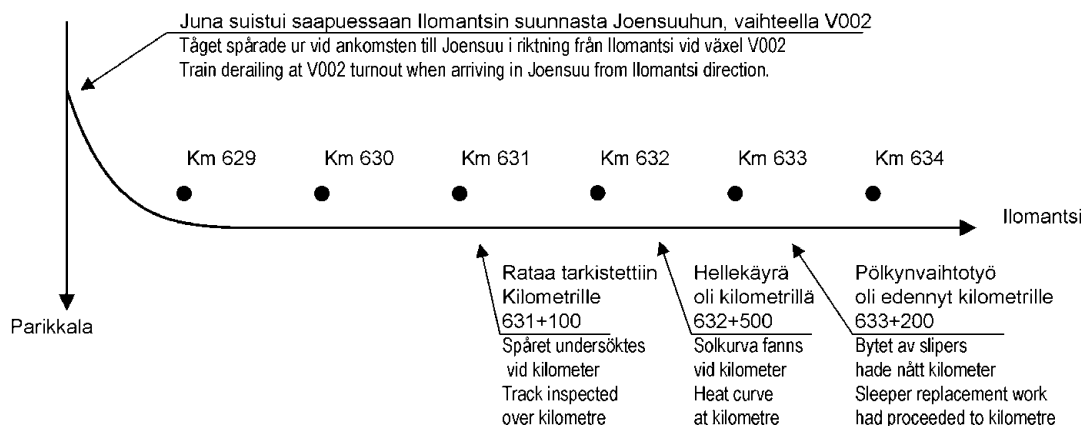
Radan vauriot Joensuun ratapihalla korjattiin 8. - 9.5.2004, jonka jälkeen rata luovutettiin jälleen liikenteelle. Ensimmäinen juna onnettomuuden jälkeen lähti radalle aamulla 10.5.2004. Juna joutui pysähtymään ratakilometrille 632+500 veturinkuljettajan havaittua radalla suuren kuumuudesta johtuvan raiteen taipumisen, eli hellekäyrän. Hellekäyrä oli suoralla raiteella ja juna ehti pysähtyä ennen kyseistä kohtaa. Hellekäyrä oli noin 15 metriä pitkä ja sen suurin sivuttaissiirtymä oli luokkaa 30 cm.

Kuva 4. Kaaviokuva Ilomantsin radan alkupäästä. Kaavioon on merkitty tärkeimmät tapahtumaan liittyvät paikat.
