## Tutkintaselostus

C 4/2005 R

# Tavarajunan viiden vaunun suistuminen Heinävedellä 28.4.2005

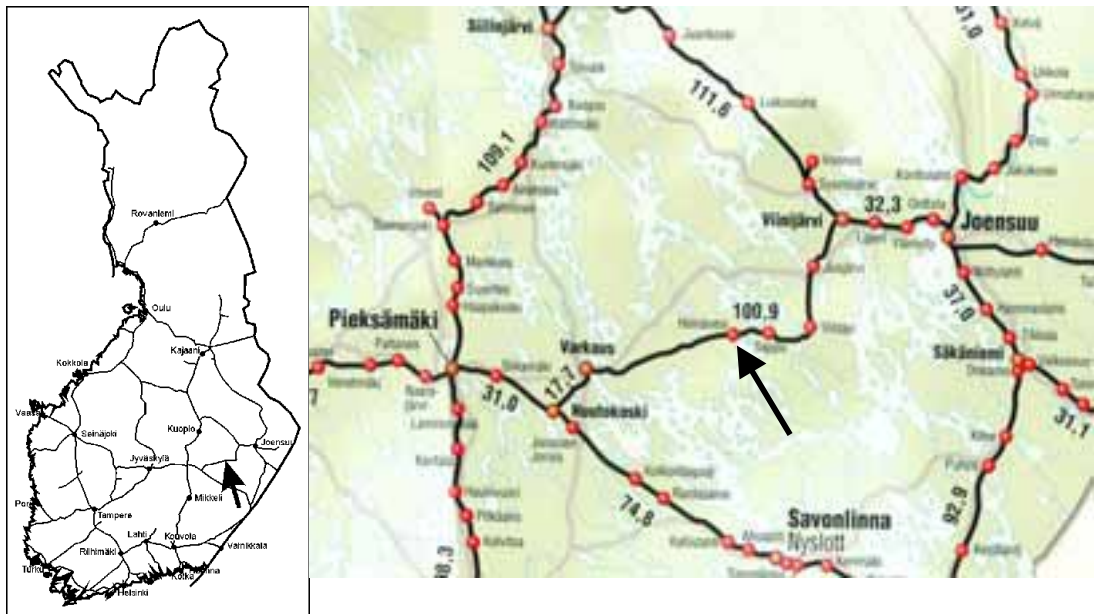
Onnettomuus tapahtui Heinäveden ratapihan raiteella 2. Onnettomuuspaikka sijaitsee ratapihan länsipään vaihteen läheisyydessä kohdassa, josta rata erkanee Varkauden suuntaan.

Kuva 1. Onnettomuus tapahtui Heinäveden ratapihan länsipäässä.

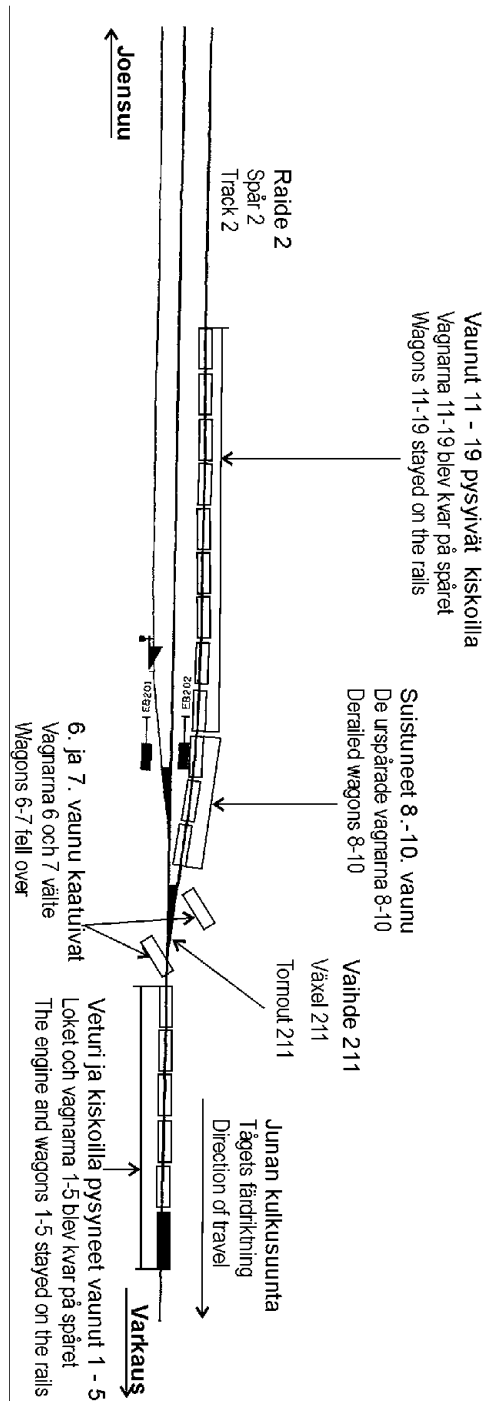
Juna saapui Heinäveden ratapihalle kello 12.51. Juna sai lähtöluvan ja lähti liikkeelle Heinäveden ratapihan raiteelta 2 kello 13.52. Junan vaunut 6 - 10 putosivat pois kiskoilta kohdassa, jossa raide 2 kaartaa oikealle. Vaunut 6 ja 7 kulkivat kiskoilta suistuneena noin 100 metriä ennen kaatumistaan vaihteen V211 luona. Myös vaunut 8 - 10 suistuivat kiskoilta, mutta ne pysyivät pystyssä. Kaikki muut vaunut jäivät kokonaisuudessaan kiskoille. Veturinkuljettaja huomasi takana olevan pölypilven ja kaatuneita vaunuja, jolloin hän teki hätäjarrutuksen.

Kuva 2. Ratapihakartta onnettomuuspaikasta.
