## Tutkintaselostus

C 6/2005 R

# **Nestekaasuvaunun suistuminen kiskoilta Raahessa 30.8.2005**

### LIQUID GAS WAGON DERAILING AT RAAHE, FINLAND, ON 30 AUGUST, 2005

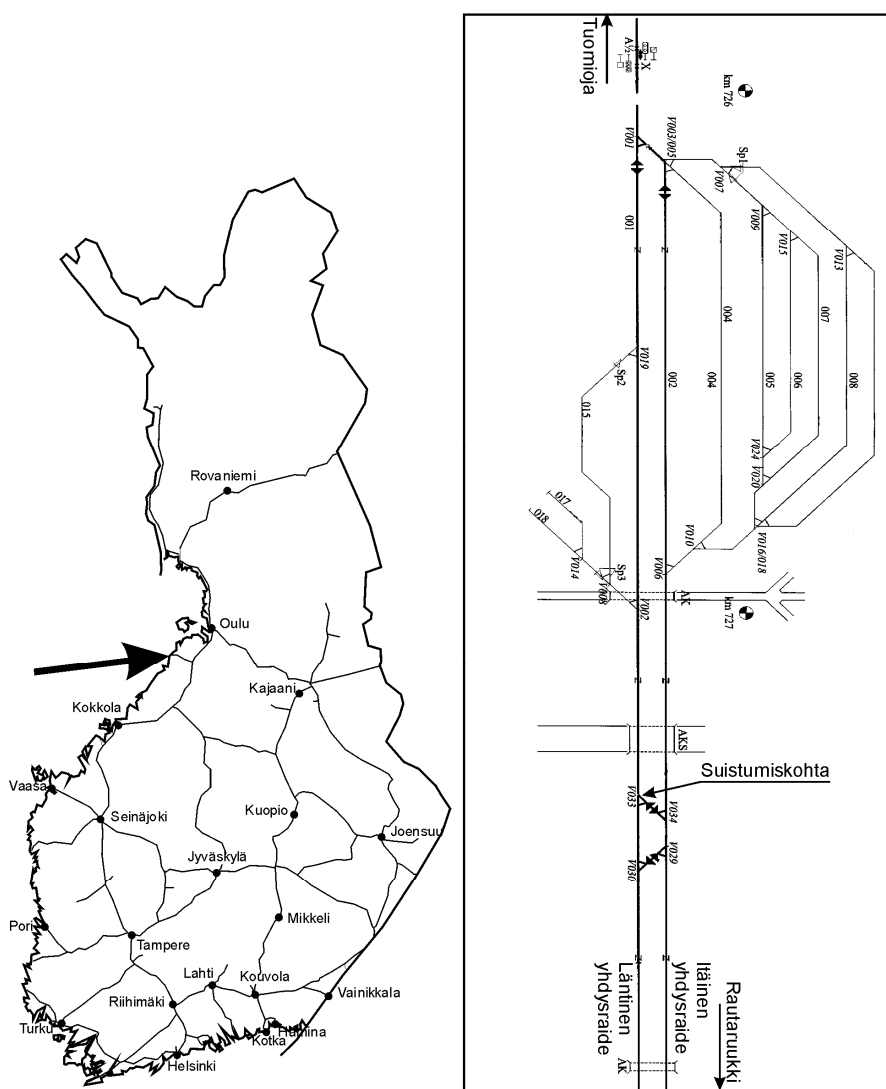
Kuva 1. Nestekaasuvaunun toinen teli suistui Raahen ratapihan lounaispäässä.

Figure 1. Second bogie of the liquid gas wagon derailed on the southwest end of Raahen railway yard.
