Tutkintaselostus

S 1/2005 R

Turvallisuusselvitys tasoristeysonnettomuuksista

Onnettomuustutkintakeskus
Centralen för undersökning av olyckor
Accident Investigation Board

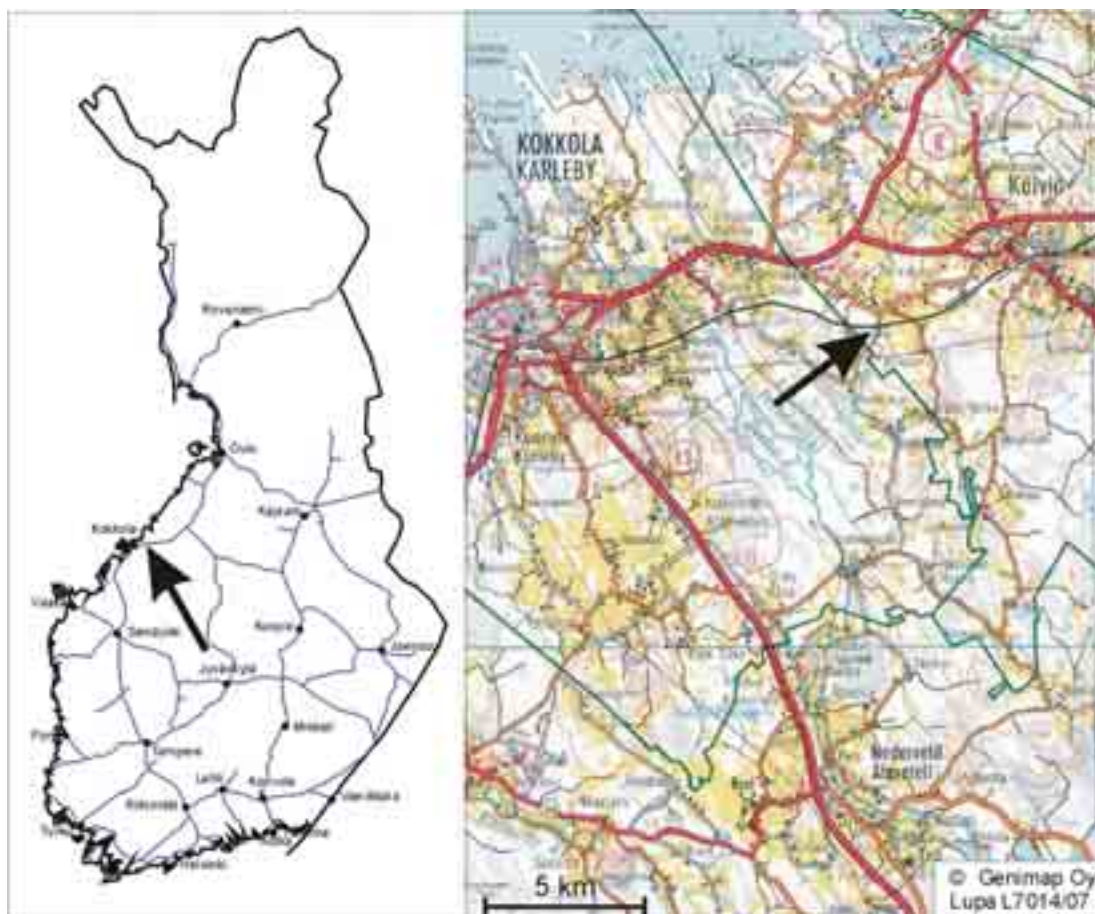
Onnettomuus tapahtui Kälviän kunnassa Ylivieskan ja Kokkolan välisellä rataosuudella, Suonerän tasoristeyksessä. Tasoristeys sijaitsee 12 kilometriä Kokkolan pohjoispuolella ratakilometrillä 563+190.

Tasoristeys oli sähköistetyn yksiraiteisen pääradan ja sorapintaisen paikallistien vartioimaton tasoristeys. Radan suurin sallittu nopeus oli 140 km/h ja tien 50 km/h.

Kuva 4. Onnettomuus tapahtui Suonerän vartioimattomassa tasoristeyksessä.

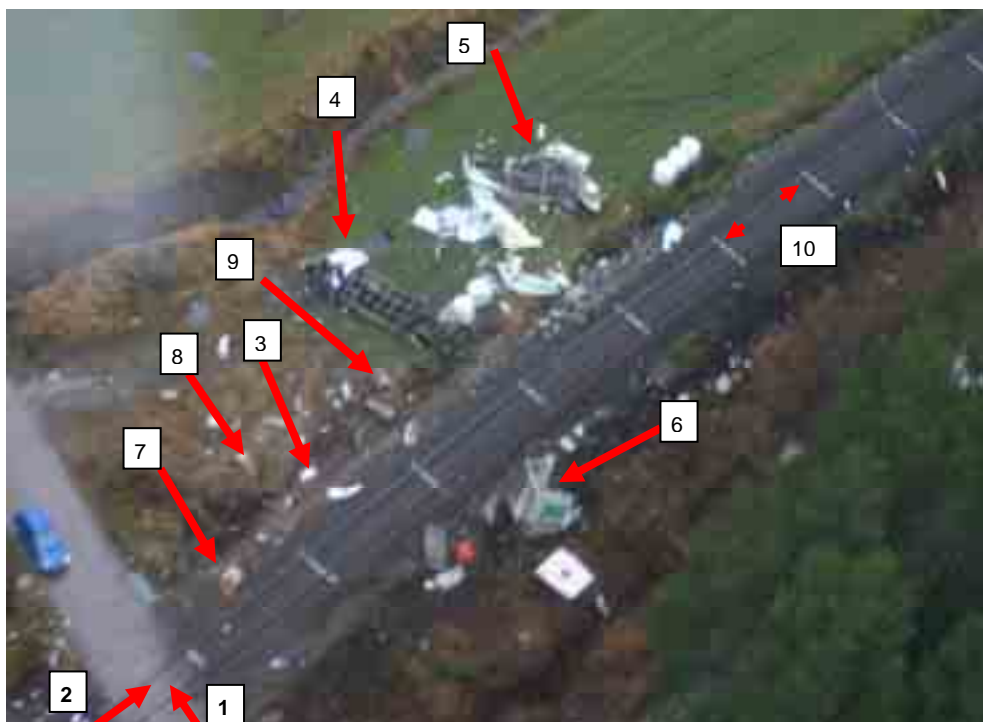
Kuva 5. Ilmakuva onnettomuuspaikasta.

1. Kuorma-auton kulkusuunta.
2. Junan kulkusuunta.
3. Vainajat (15 m tasoristeyksestä / 4,5 m kiskosta).
4. Kuorma-auton hytti ja runko (29,5 m / 6 m).
5. Kuljetuslava katteineen (42 m / 7,5 m).
6. Kuljetuslavan peräosa (23 m / 4,5 m).
7. Nautaeläin (5,5 m / 1,5 m).
8. Nautaeläin (13,5 m / 7 m).
9. Nautaeläin (23 m / 7 m).
10. Vaaleiden poikkaisjuovien etäisyys toisistaan 10 m.

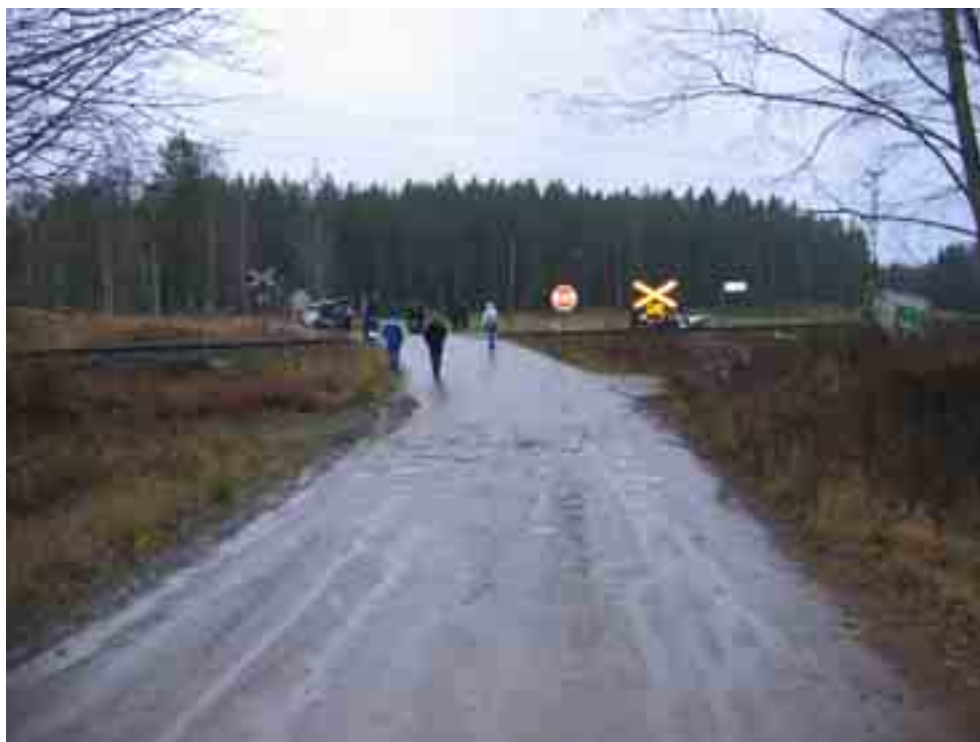
Väli Oulu–Seinäjoki on suojastettu ja on varustettu JKV:llä. Tasoristeys oli vartioimaton.

Kuva 10. Suonperän tasoristeys ajoneuvon tulosuunnasta.

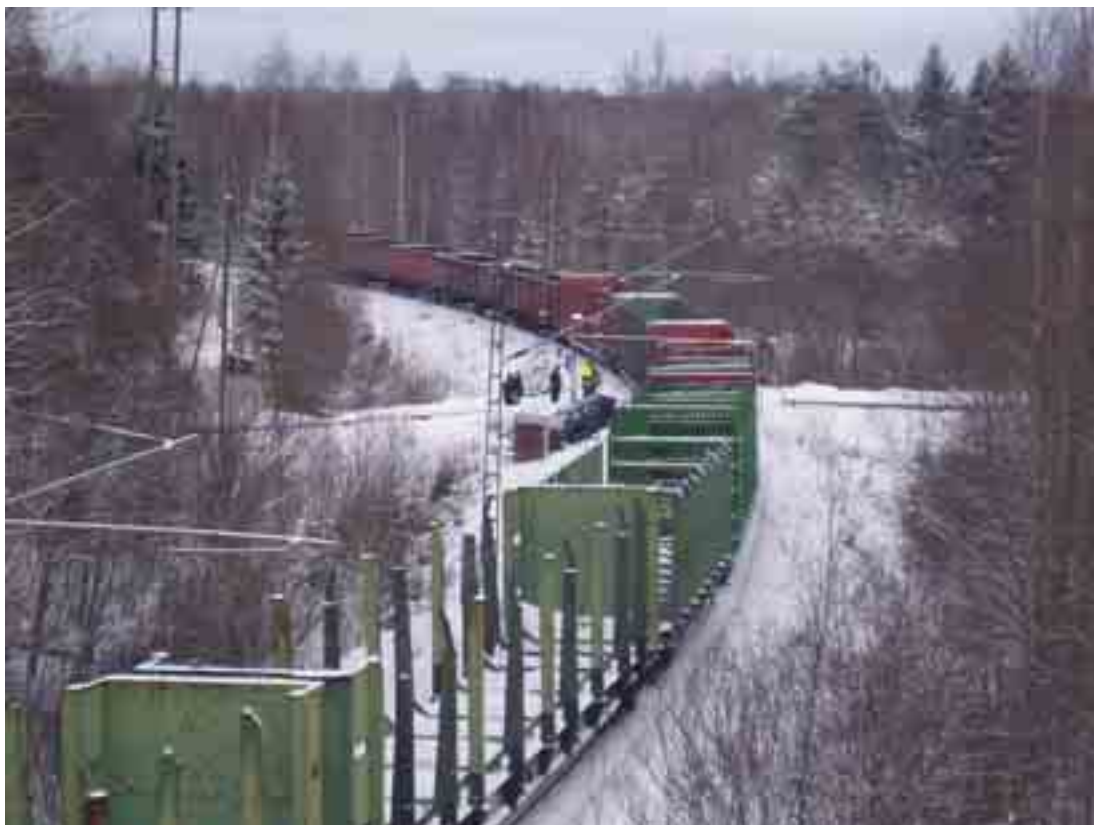
Kouvolassa Tanntarin Kuusankosken radan valo- ja äänivaroituslaitoksella varustetussa tasoristeyksessä tapahtui tiistaina 14.2.2006 kello 11.51 tasoristeysonnettomuus, jossa tavarajuna törmäsi henkilöauton vasempaan etukulmaan. Junan nopeus oli 43 km/h. Veturin etupään laitteisiin tuli vähäisiä vaurioita. Auton kuljettaja loukkaantui lievästi ja auto romuttui käyttökelvottomaksi.

Kuva 15. Yleiskuva onnettomuuspaikalta. Auto tuli Tanntarin suunnasta, joka on kuvassa vasemmalla.

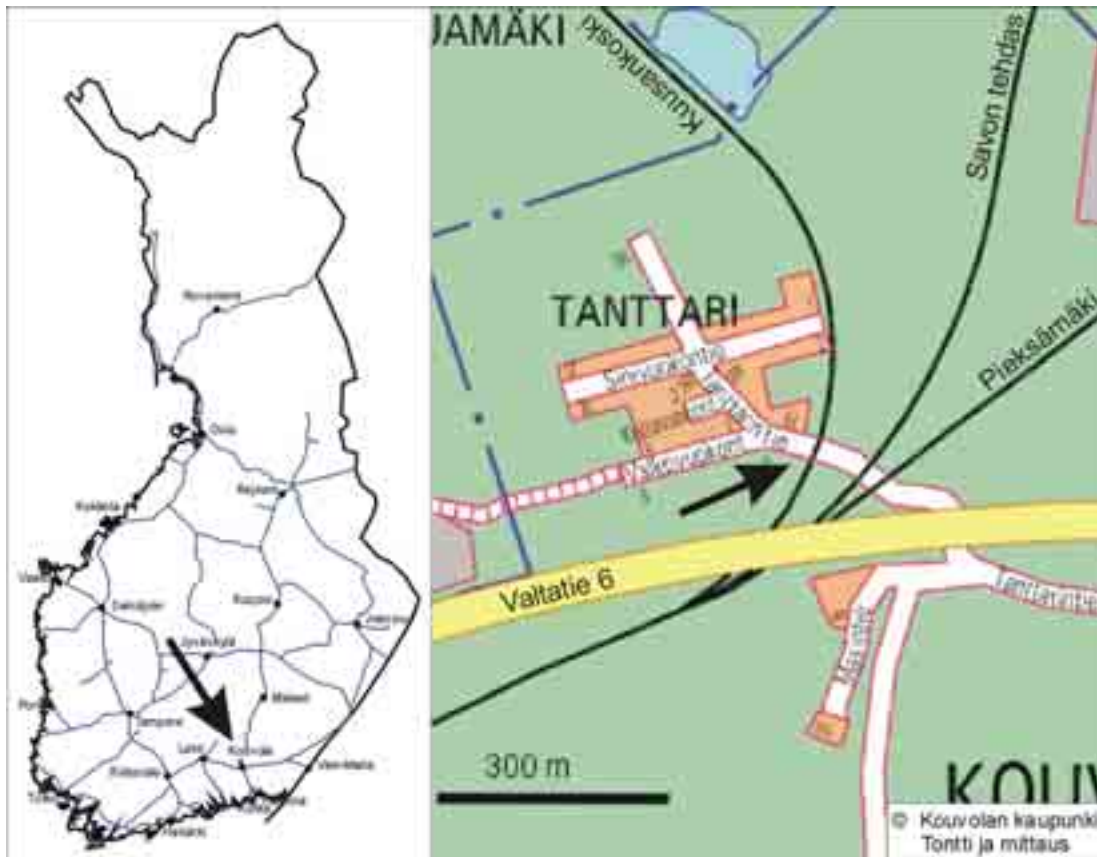
Kuva 16. Onnettomuuspaikka on osoitettu nuolella. Ainoa autoliikenteen yhteys Kouvolan keskustaan on kolmen radan yli kulkeva Tanttariintie. Raidoitettu tie kuvassa Tanttariin vasemmalle on kevyen liikenteen väylä.

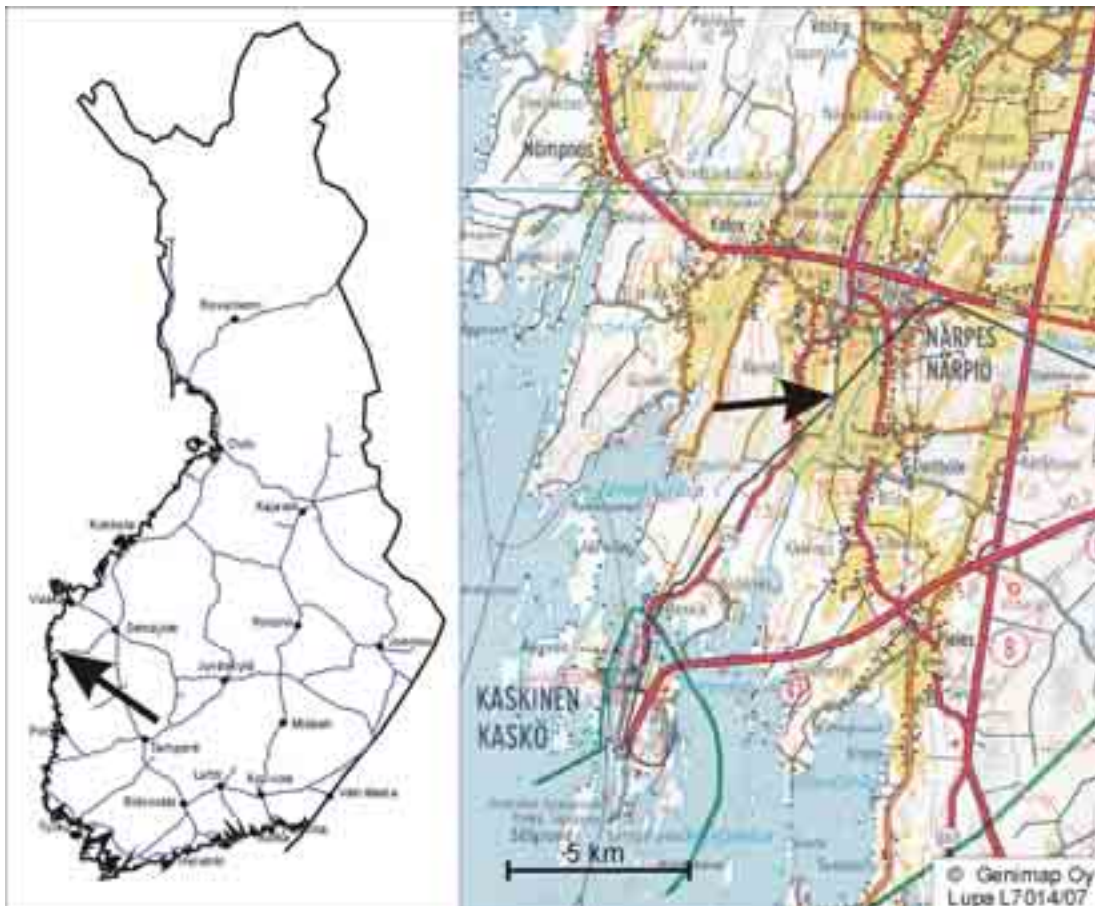
Tasoristeys oli yksiraiteisen radan ja sorapintaisen yksityistien vartioimaton tasoristeys. Tasoristeyksen kohdalla radan suurin sallittu nopeus oli routavaurioiden vuoksi 50 km/h ja tien 80 km/h.

Kuva 22. Onnettomuus tapahtui Prästön tasoristeyksessä Närpiössä.

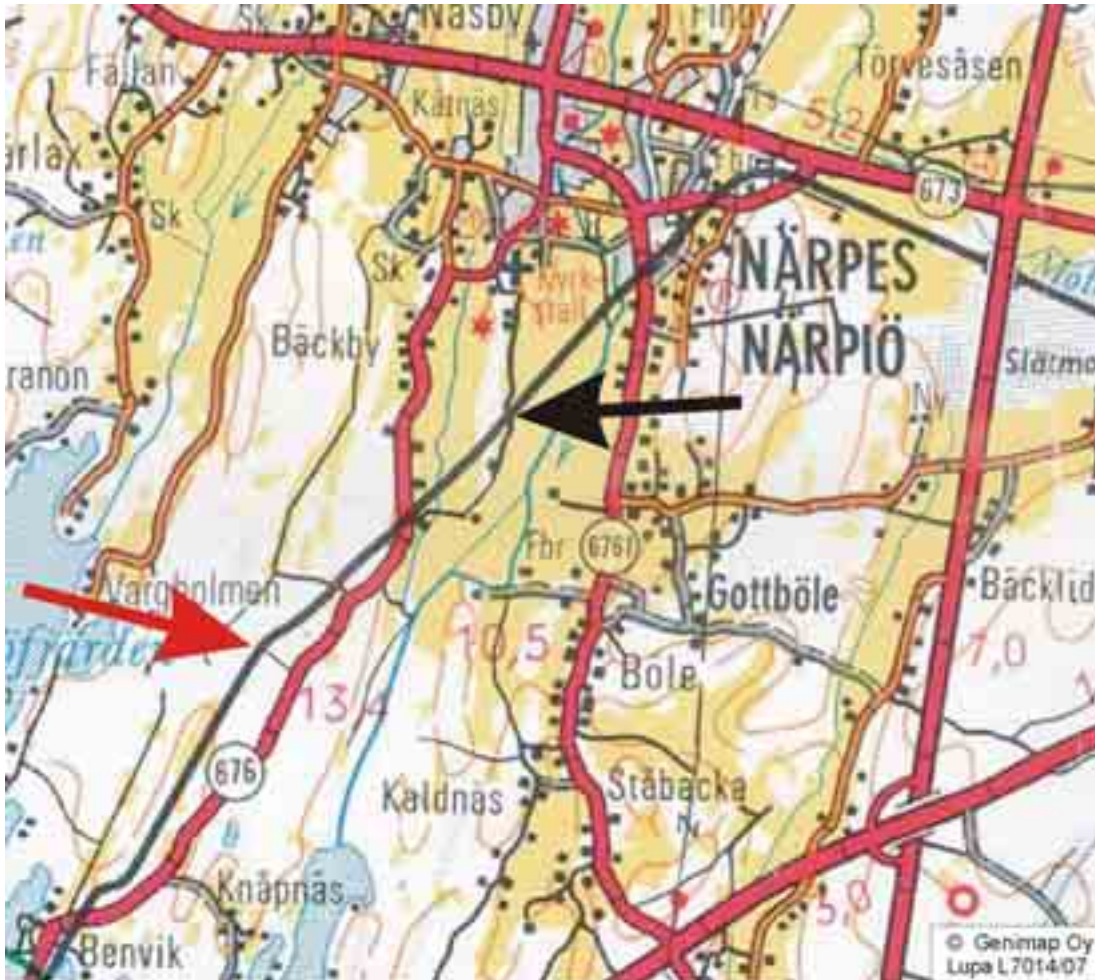
Kuva 23. Pelastusyksiköt ohjattiin aluksi punaisella nuolella osoitettuun Påron tasoristeykseen. Onnettomuuspaikka oli 5 km päässä olevassa, mustalla nuolella osoitetussa Prästön tasoristeyksessä.

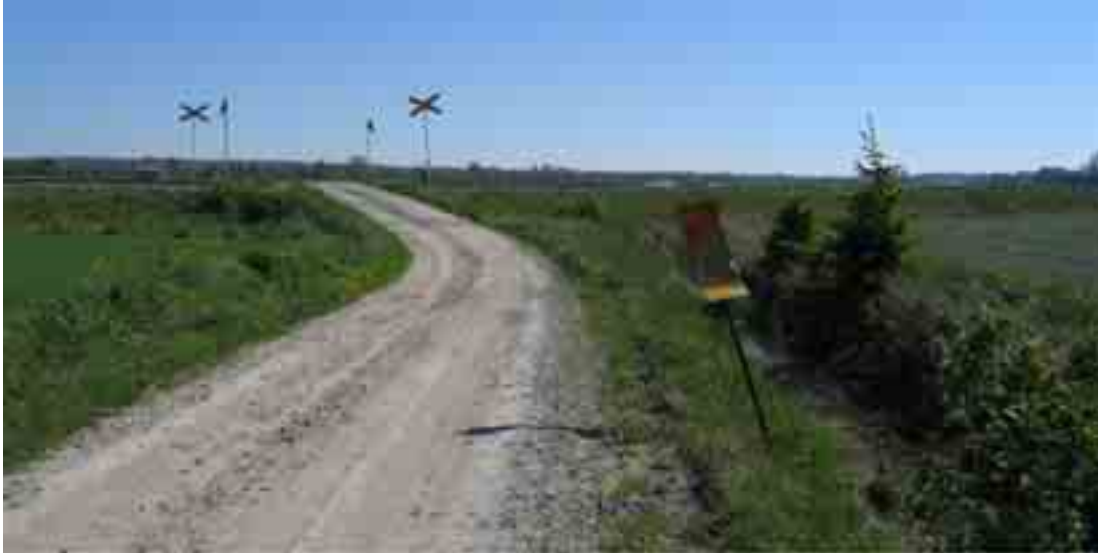
Kuva 25. Näkymä tasoristeykseen auton tulosuunnasta.

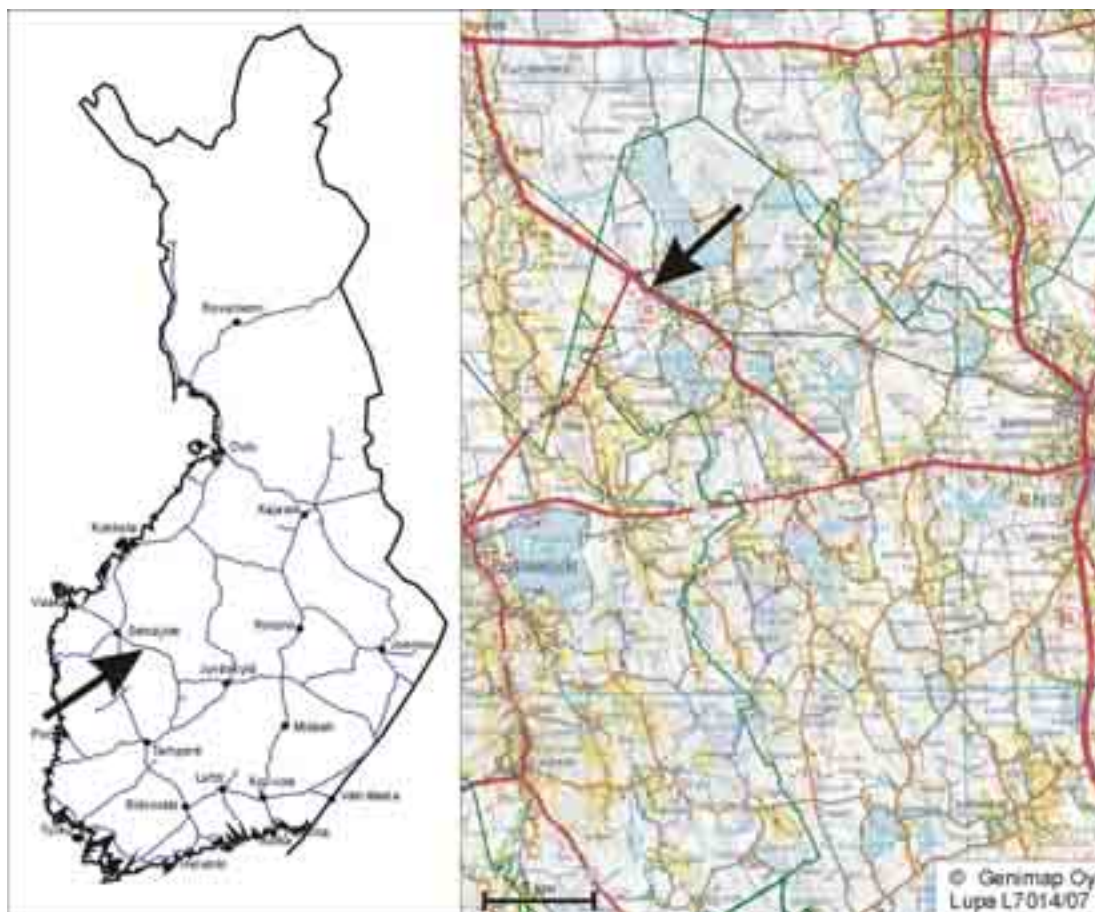
Tasoristeys on yksiraiteisen radan ja valtatie 18:n varoituslaitteilla varustettu tasoristeys. Radan suurin sallittu nopeus oli 100 km/h ja valtatie 80 km/h. Tasoristeyksen kohdalla on tiellä 40 km/h:n enimmäisnopeussuositus tiessä olevien mutkien vuoksi.

Kuva 28. Onnettomuus tapahtui Kivekkään tasoristeyksessä, joka on varustettu varoituslaitteilla.

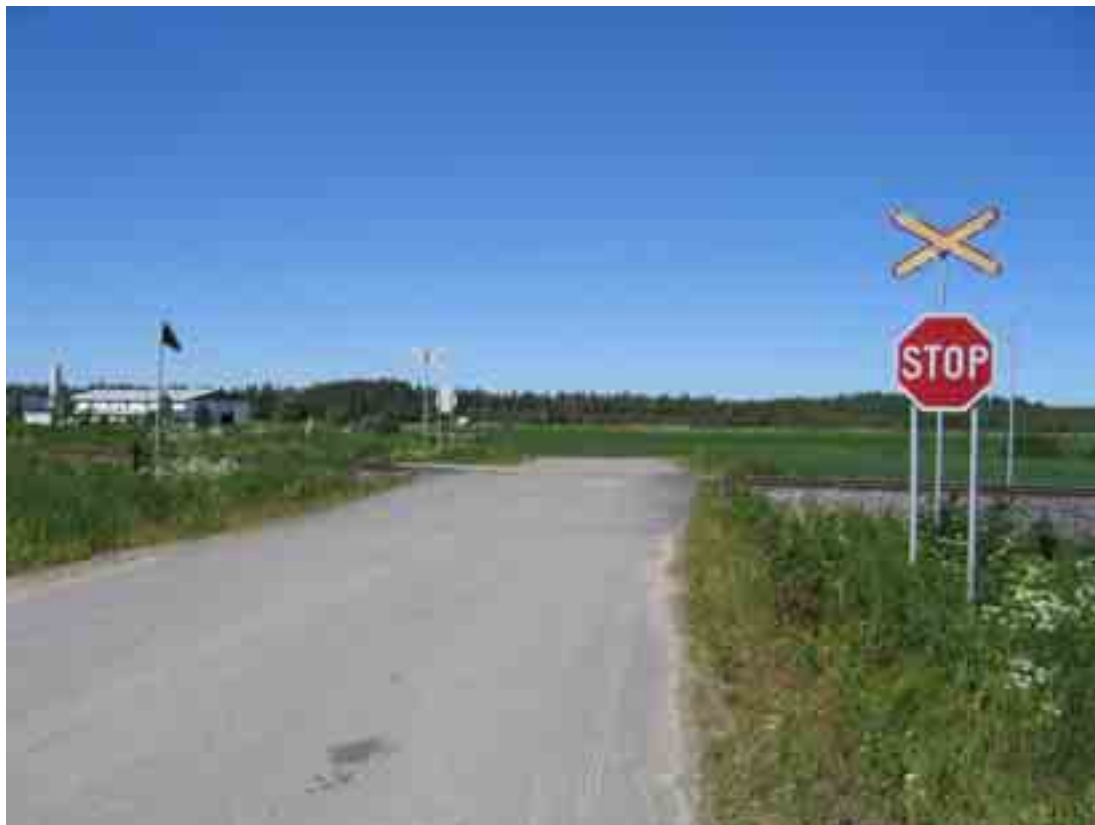
Kuva 35. Haapojan vartioimaton tasoristeys auton tulosuunnasta.

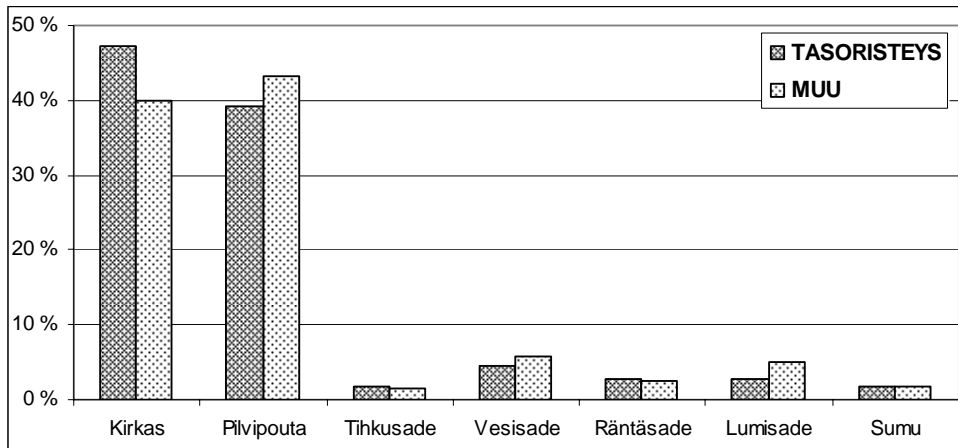
Suurin osa sekä tasoristeys- että muista kuolemaan johtaneista onnettomuuksista oli tapahtunut poutasäällä (Kaavio 5).

Kaavio 5. Säätyyppi kuolemaan johtaneissa tasoristeys- ja muissa liikenneonnettomuuksissa.

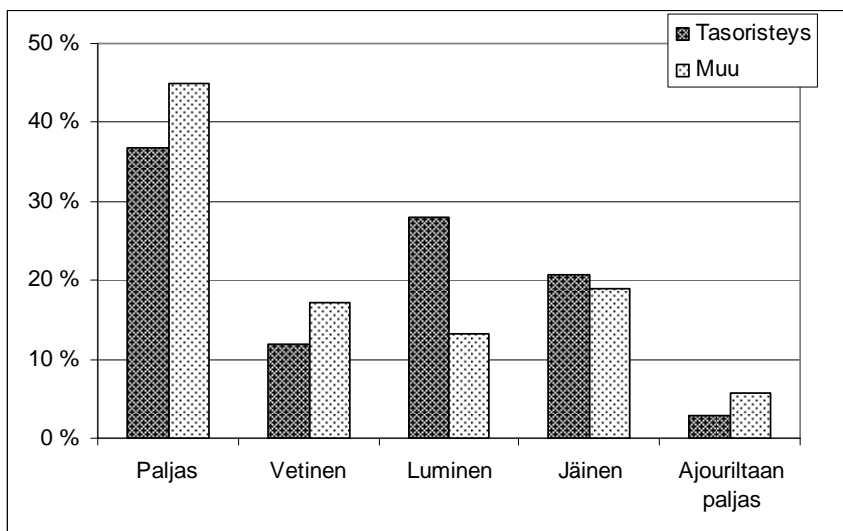
Valtaosin onnettomuudet olivat tapahtuneet paljaalla tienpinnalla kuivalla talvi- tai kesäkelillä. Tasoristeysonnettomuuksista 56 % ja muista onnettomuuksista 58 % oli tapahtunut näissä hyvissä keliolosuhteissa. Kelin osalta tasoristeysonnettomuudet ja muut onnettomuudet poikkesivat toisistaan kuitenkin niin, että tasoristeysonnettomuuksissa keli oli useammin luminen tai jäinen ($df = 4, \chi^2 = 9.93, p < .05$). Kelityyppiä tarkasteltiin myös erikseen talvi-, kevät- ja syysajan onnettomuuksissa. Näinä vuodenaikoina tasoristeysonnettomuuksien määrä oli yhteensä 68. Tasoristeysonnettomuuksia oli tapahtunut erityisesti lumisella tienpinnalla useammin (28 %) kuin muita kuolemaan johtaneita onnettomuuksia (13 %) ($df = 4, \chi^2 = 13,80, p < .01$).

Kaavio 6. Keliolosuhteet kuolemaan johtaneissa tasoristeys- ja muissa liikenneonnettomuuksissa syys-, talvi ja kevät aikana.

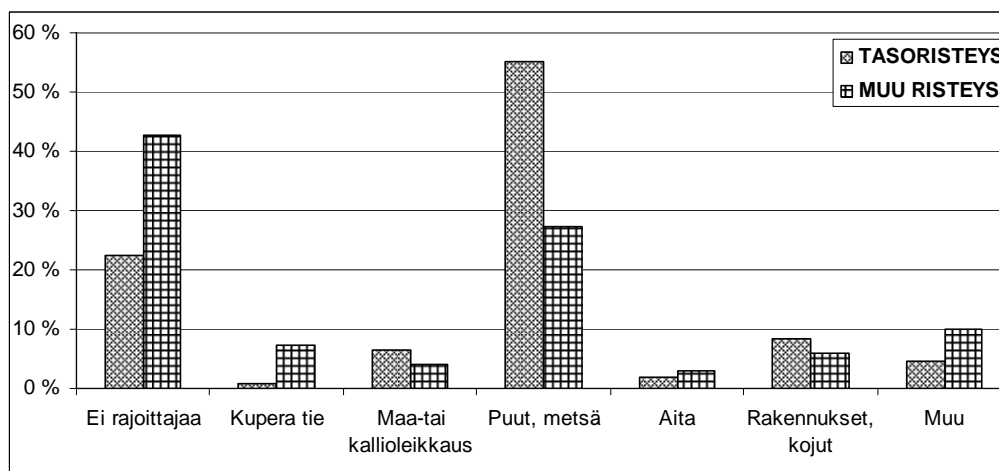
Tasoristeysonnettomuuksissa kuljettajan näkemää olivat rajoittaneet useimmiten (54 %) puut ja metsä (Kaavio 7). Joka viidennessä tasoristeysonnettomuudessa ajoneuvon kuljettajalla ei ollut näkemää rajoittavia tekijöitä. Muissa risteysongelmuuksissa tyypillisin tilanne oli, että kuljettajan näkemää ei ollut rajoittanut mikään tekijä (43 %), puut ja metsä olivat rajoittaneet kuljettajan näkemää 27 %:ssa tapauksia.

Kaavio 7. Ajoneuvon kuljettajan näkemää rajoittaneet tekijät kuolemaan johtaneissa tasoristeys- ja muissa risteysongelmuuksissa.

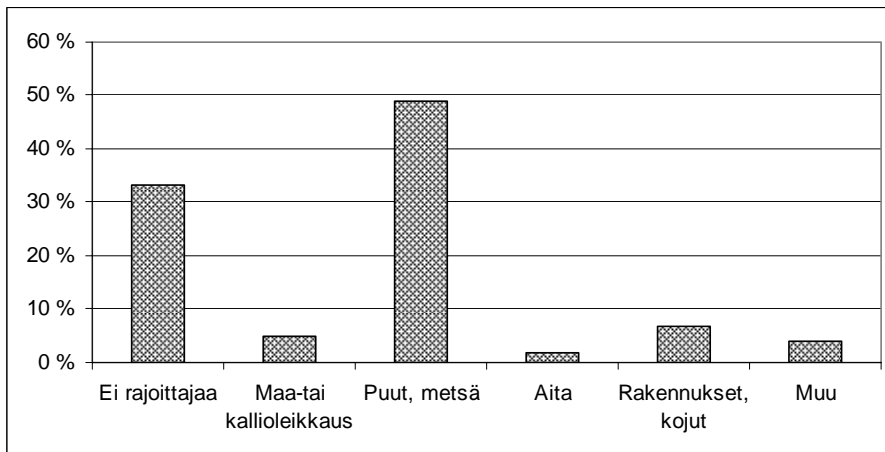
Tieto veturinkuljettajan näkemää mahdollisesti rajoittaneista tekijöistä on saatu 102 onnettomuudesta. Puut ja metsä olivat useimmiten rajoittaneet myös veturinkuljettajan näkemää (49 %). Kolmasosassa onnettomuuksia veturinkuljettajalla ei ollut mitään näkemää rajoittavia tekijöitä (Kaavio 8).

Kaavio 8. Veturinkuljettajan näkemää rajoittaneet tekijät kuolemaan johtaneissa tasoristeysonnettomuuksissa.

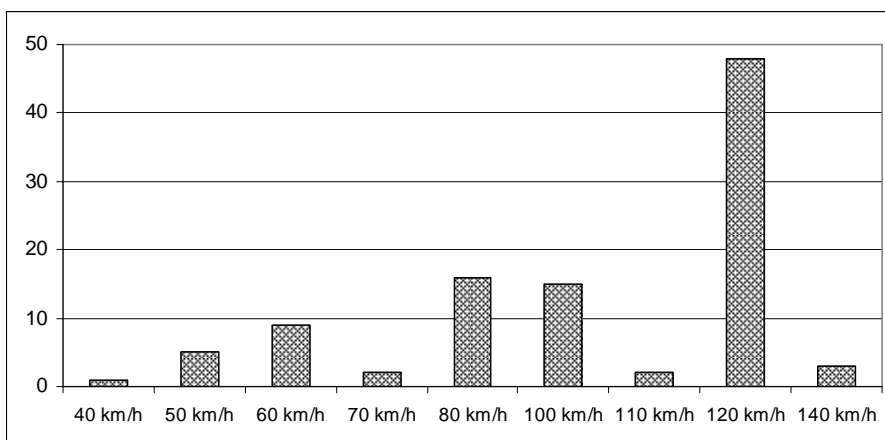
Tieto radan nopeusrajoituksesta on saatu 101 onnettomuudesta. Radan nopeusrajoitus oli ollut useimmiten 120 km/h (48 %). Nopeusrajoitus oli 80 km/h 16 %:ssa tapauksia ja 100 km/h 15 %:ssa tapauksia.

Kaavio 9. Radan nopeusrajoitus kuolemaan johtaneissa tasoristeysonnettomuuksissa.

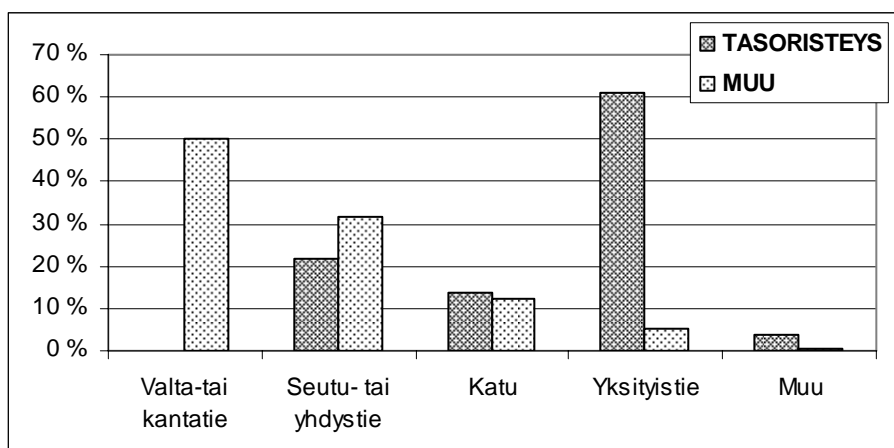
Tasoristeysonnettomuudet olivat tapahtuneet tyypillisesti (61 %) yksityistiellä (Kaavio 10.), kun taas muut onnettomuudet olivat tyypillisesti sattuneet valta- tai kantateillä (50 %). Valta- tai kantateillä ei ollut tapahtunut yhtään tasoristeysonnettomuutta.

Kaavio 10. Tietyyppi kuolemaan johtaneissa tasoristeys- ja muissa onnettomuuksissa.

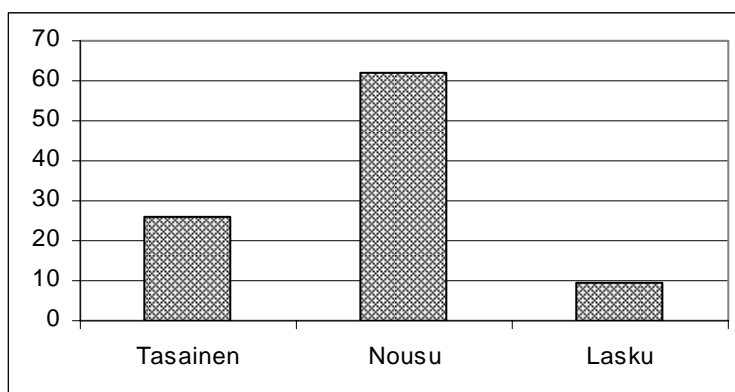
Tie nousi tasoristeykseen 61 %:ssa tapauksista (Kaavio 11).

Kaavio 11. Tien tasaus kuolemaan johtaneissa tasoristeysonnettomuuksissa.

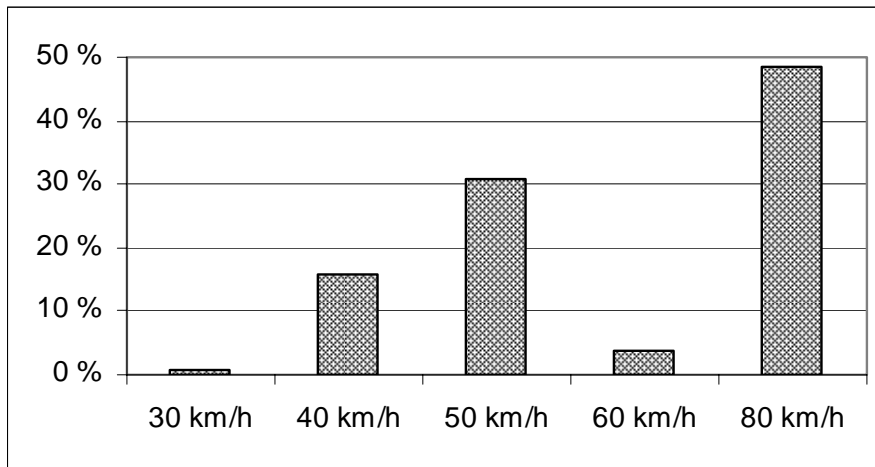
Tieto tien nopeusrajoituksesta on saatu 107 onnettomuudesta. Tien nopeusrajoitus oli 52 onnettomuudessa (49 %) ollut 80 km/h (Kaavio 12.).

Kaavio 12. Tien nopeusrajoitus kuolemaan johtaneissa tasoristeysonnettomuuksissa.

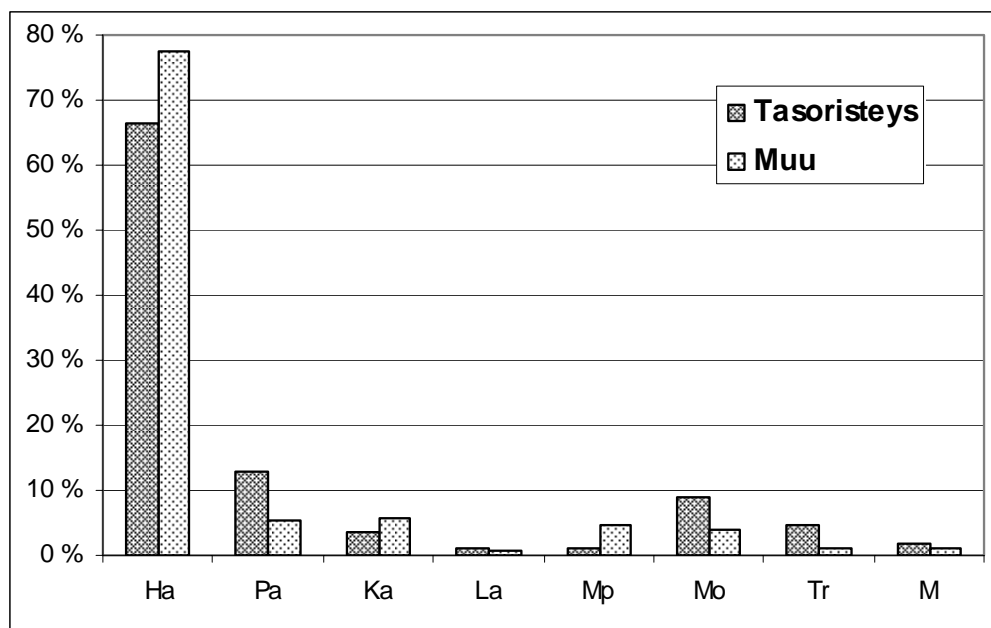
Junan kanssa kuolemaan johtaneeseen onnettomuuteen joutuneista ajoneuvoista valtaosa oli henkilöautoja (Kaavio 13). Henkilöautojen osuus on tasoristeysonnettomuuksissa kuitenkin pienempi kuin muissa kuolemaan johtaneissa onnettomuuksissa. Sen sijaan pakettiautot, mopot ja traktorit ovat yliedustettuina tasoristeysonnettomuuksissa verrattuna muihin kuolemaan johtaneisiin onnettomuuksiin.

Kaavio 13. Ajoneuvon laji kuolemaan johtaneissa tasoristeys- ja muissa onnettomuuksissa. Kaaviossa: Ha = henkilöauto, Pa = pakettiauto, Ka = kuorma-auto, La = linja-auto, Mp = moottoripyörä, Mo = mopo, Tr = traktori tai työkone, M = muu.

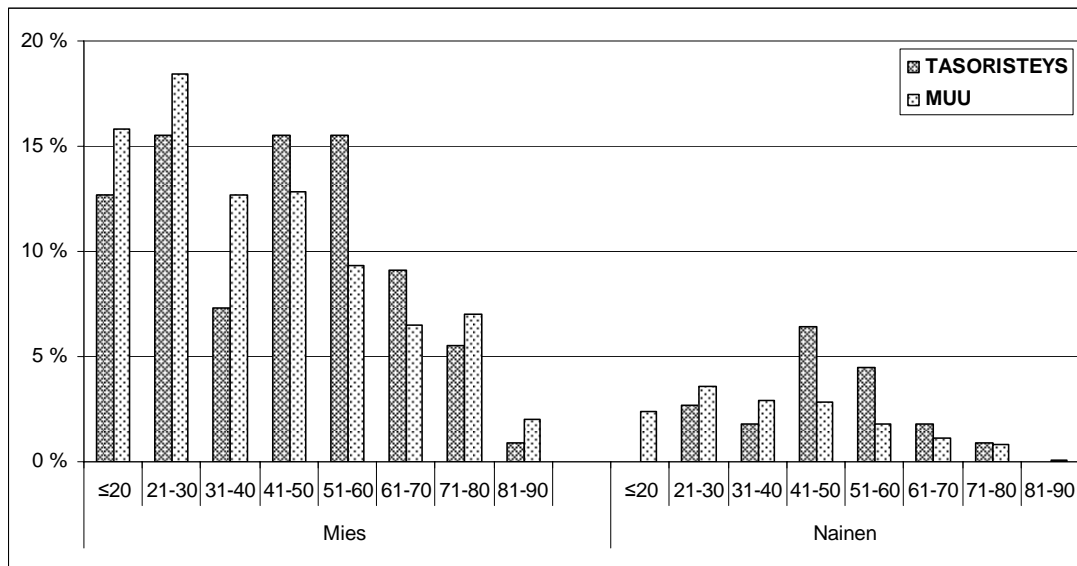
Tasoristeysonnettomuuksissa nuorten kuljettajien osuus ei korostunut yhtä voimakkaasti kuin muissa kuolemaan johtaneissa onnettomuuksissa: nuorten, alle 31-vuotiaiden osuus kaikista tasoristeysonnettomuuksista oli 31 %. Muissa liikenneonnettomuuksissa alle 31-vuotiaiden kuljettajien osuus kaikista kuolemaan johtaneiden moottoriajoneuvoonnettomuuksien pääosallisista oli 40 %. Ikäjakautumat erosivat onnettomuustyyppien välillä tilastollisesti merkitsevästi ($df = 7$, $\chi^2 = 17.29$, $p < .05$).

Kaavio 14. Auton kuljettajien ikä ja sukupuoli kuolemaan johtaneissa tasoristeys- ja muissa liikenneonnettomuuksissa.

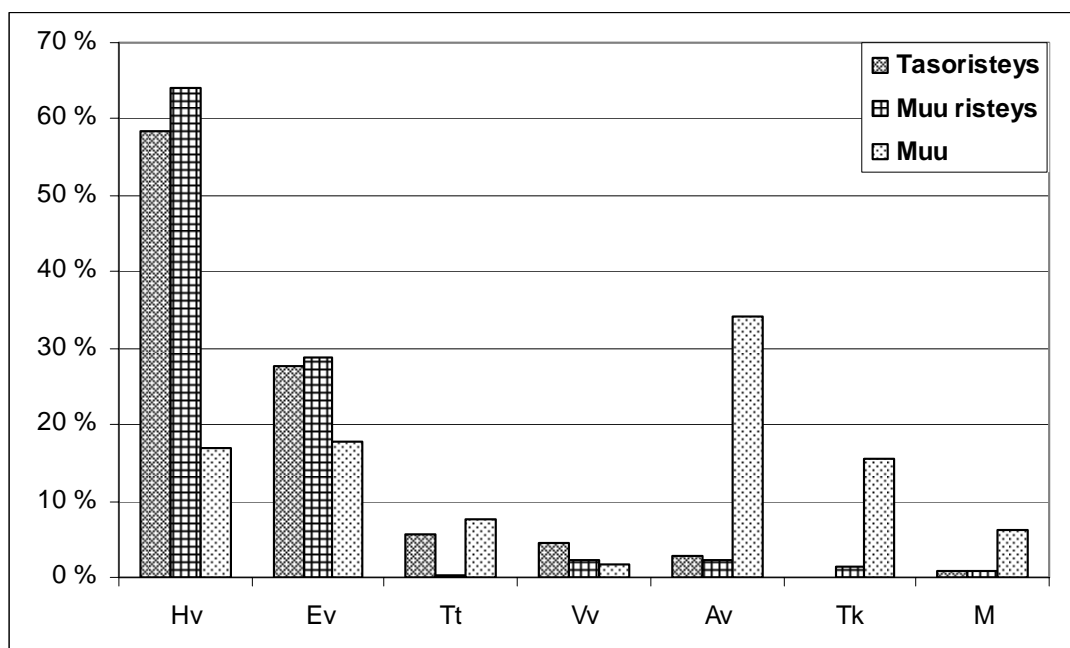
Tahallista junan alle ajoista valtaosa oli tapahtunut puomillisissa tasoristeyksissä: tahallisia junan alle ajoja oli yhteensä kuusi ja näistä viidessä tapauksessa tasoristeyksessä oli puolipuumilaitos.

Kaavio 15. Auton kuljettajan välitön riskitekijä kuolemaan johtaneissa tasoristeys-, muissa risteys- ja muissa liikenneonnettomuuksissa. Kaaviossa: Hv = havaintovirhe, Ev = ennakointi- ja arviointivirhe, Tt = ajoi tietoisesti tilanteeseen, Vv = ajoi vaarasta välittämättä, Av = Ajoneuvon käsittelyvirheet, Tk = toimintakyvyn muutos ja M = muu tekijä.

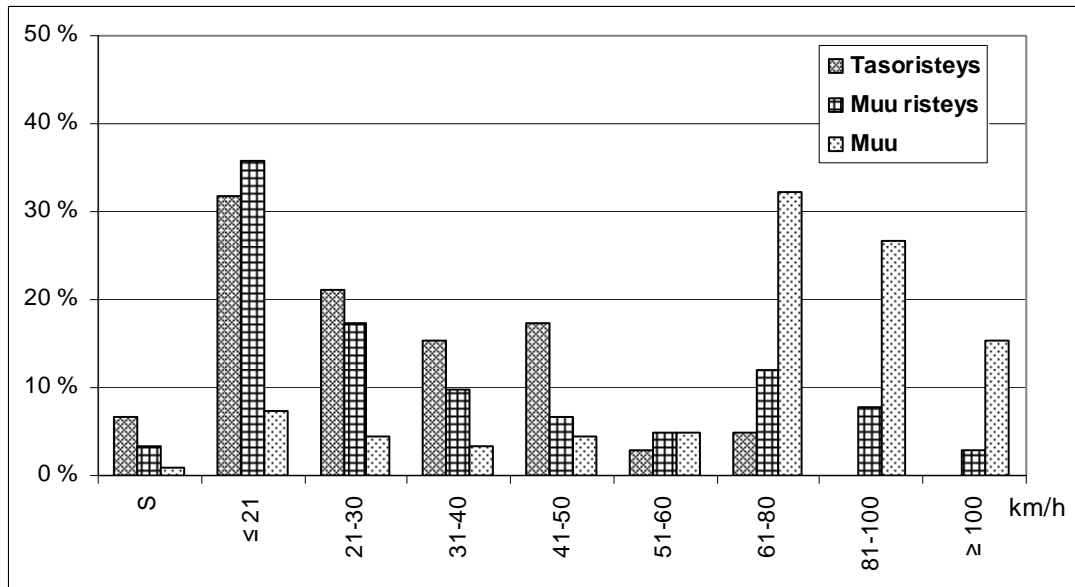
Ajoneuvon nopeus oli arvioitu 103 tasoristeys onnettomuudessa. Tasoristeys- ja muissa risteys onnettomuuksissa ajoneuvojen nopeusjakauma oli suhteellisen samankaltainen (Kaavio 16), valtaosa onnettomuuksista oli tapahtunut korkeintaan 50 km/h nopeuksilla. Tilanne oli päinvastainen muissa kuolemaan johtaneissa onnettomuuksissa, valtaosa näistä onnettomuuksista oli tapahtunut 60 km/h tai tätä suuremmilla nopeuksilla. Taso-

risteysonnettomuuksissa 7 ajoneuvoa oli pysähtyneenä. Pysähtyneet ja pysäköidyt pois lukien ajoneuvon nopeus tasoristeysonnettomuuksissa oli keskimäärin 33 km/h, muissa risteysonnettomuuksissa 41 km/h ja kaikissa kuolemaan johtaneissa (pois lukien tasoristeysonnettomuudet) nopeus oli keskimäärin 79 km/h.

Kaavio 16. Ajoneuvon (1. osallinen) nopeus kuolemaan johtaneissa tasoristeys-, muissa risteys- ja muissa liikenneonnettomuuksissa. Kaaviossa: S = pysähtynyt tai peruutti.

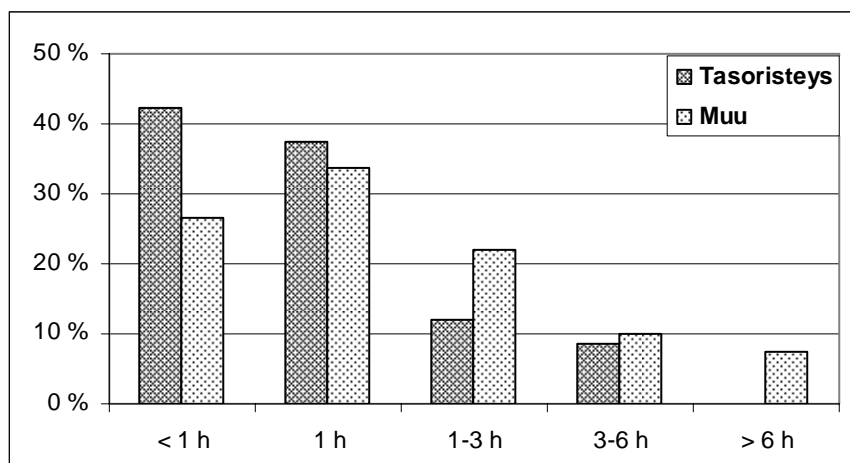
Tieto ajoneuvon kuljettajan kokonaisajoajasta oli saatavilla 83:sta tasoristeysonnettomuuden kuljettajasta. Enemmistö heistä (80 %) oli ajanut korkeintaan tunnin ennen onnettomuutta (Kaavio 17). Muissa onnettomuuksissa kuljettajien kokonaisajoaika oli ollut pidempi. Kokonaisajoajan keskiarvo kuljettajilla tasoristeysonnettomuuksissa oli 1,3 tuntia, kun muissa onnettomuuksissa se oli 2,4 tuntia ($df = 97.1$, $t = -5.57$, $p < .001$).

Kaavio 17. Ajoneuvon kuljettajan kokonaisajoaika matkan alusta alkaen.

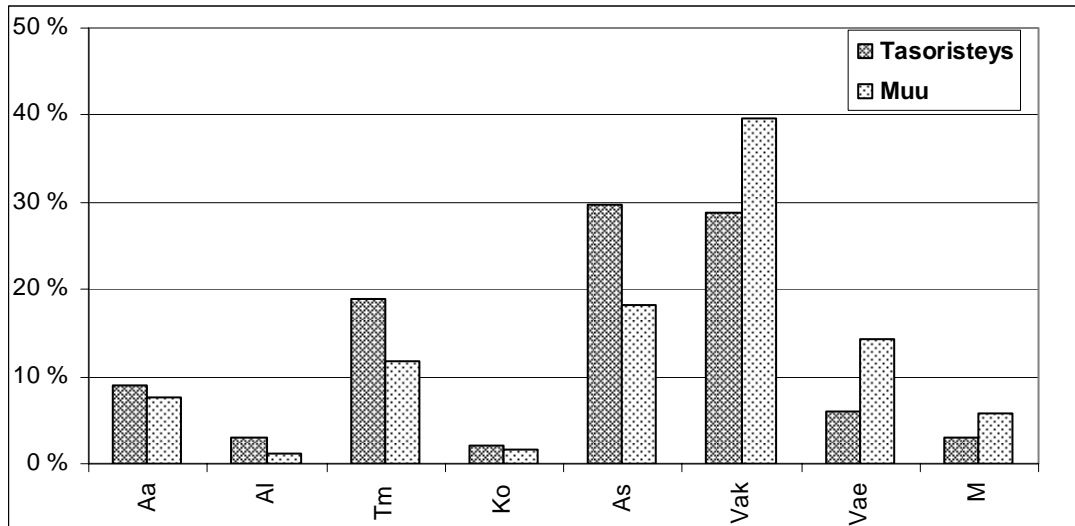
Tieto oli saatavilla 100:sta ajoneuvon kuljettajasta tasoristeysonnettomuuksissa. Tasoristeysonnettomuudet tapahtuivat tavallisimmin asiointi- ja vapaa-ajan matkoilla, joilla oli kohde. Muut kuolemaan johtaneet onnettomuudet tapahtuivat tavallisimmin vapaa-ajan matkoilla, joilla oli kohde. Verrattuna muihin kuolemaan johtaneisiin liikenneonnetto-

muuksiin tasoristeysonnettomuudet tapahtuivat suhteellisesti useammin työ- tai asiointimatkoilla (df = 9, $\chi^2 = 22.98$, $p < .01$).

Kaavio 18. Matkan tarkoitus. Kaaviossa: Aa = ammattiajo, Al = ammattiin liittyvä matka, Tm = työmatka, Ko = koulu- tai opiskelumatka, Vak = vapaa-ajan matka, kohde, Vae = vapaa-ajan matka, ei kohdetta ja M = muu matka.

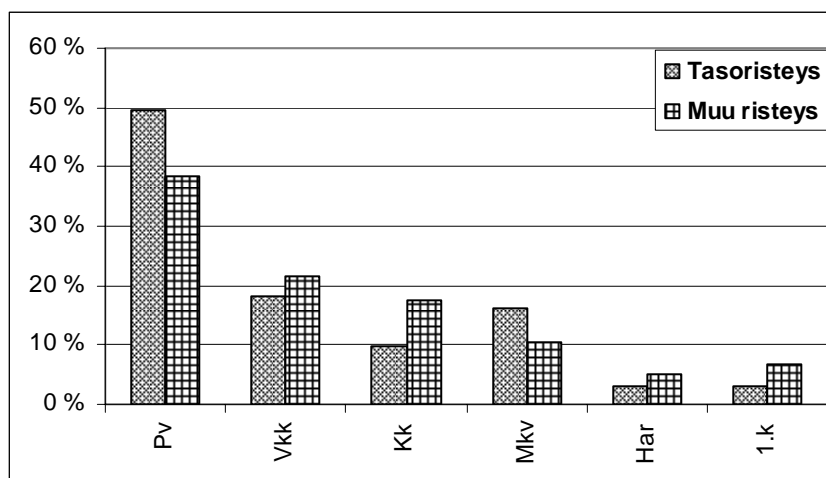
Tieto oli saatavilla 93:sta ajoneuvon kuljettajasta tasoristeysonnettomuuksissa. Heistä 46 kuljettajaa eli 49 % oli liikkunut paikalla lähes päivittäin ja 18 % viikoittain (Kaavio 19). Muissa risteysonnettomuuksissa alle 40 % kuljettajista oli liikkunut onnettomuuspaikalla päivittäin ja hiukan yli 20 % viikoittain. Ero kuljettajan liikkumistiheydessä ei kuitenkaan tasoristeysten ja muiden risteysten osalta ollut tilastollisesti merkitsevä (df = 5, $\chi^2 = 8.81$, $p = .117$). Sen sijaan tasoristeysonnettomuuksia kaikkiin muihin kuolonkolareihin verrattaessa voitiin todeta, että kuljettajan liikkumistiheys onnettomuuspaikalla oli ollut suurempi tasoristeysonnettomuuksissa kuin muissa kuolonkolareissa (df = 5, $\chi^2 = 26.08$, $p < .001$).

Kaavio 19. Onnettomuuspaikan tuttuus ajoneuvon kuljettajilla kuolemaan johtaneissa tasoristeys- ja muissa risteysonnettomuuksissa. Kaaviossa: Pv = lähes päivittäin, Vkk = viikoittain, Kk = kuukausittain, Mkv = muutaman kerran vuodessa, Har = harvemmin ja 1.k = ensimmäistä kertaa.

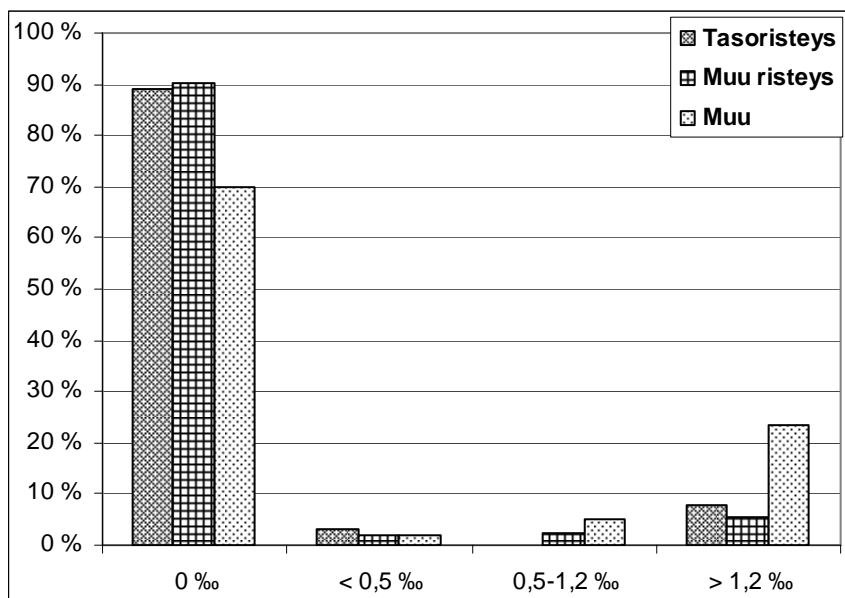
Kaikissa onnettomuuksissa valtaosa kuljettajista oli onnettomuushetkellä selvin päin (tasoristeysonnettomuuksissa 89 %, muissa risteysonnettomuuksissa 90 %, muissa onnettomuuksissa 70 %) (Kaavio 20). Alkoholien vaikutuksen alaisena olleiden kuljettajien osuus oli selkeästi suurin muissa onnettomuuksissa (30 % kuljettajista oli alkoholin vaikutuksen alaisia ja 23 % kuljettajista oli yli 1,2 ‰ humalassa). Tasoristeysonnettomuuksissa yksi kuljettajista oli huumausaineiden vaikutuksen alaisena. Kahdeksan kuljettajan kohdalta tietoa veren alkoholipitoisuudesta ei ollut saatavilla.

Kaavio 20. Ajoneuvon kuljettajan alkoholin vaikutuksen alaisuus kuolemaan johtaneissa tasoristeys-, muissa risteys- ja muissa liikenneonnettomuuksissa.

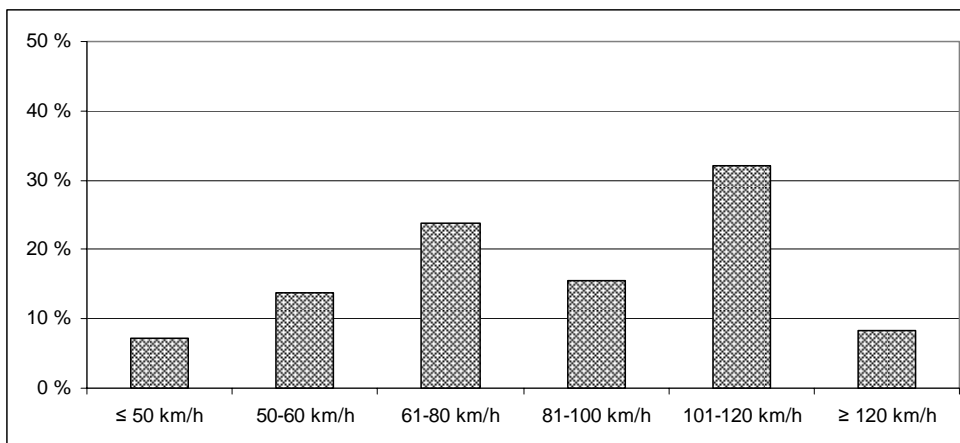
Junan nopeus ennen vaaratilannetta oli tyypillisesti 101–120 km/h (32 %) (Kaavio 21).

Kaavio 21. Junan nopeus kuolemaan johtaneissa tasoristeysonnettomuuksissa.

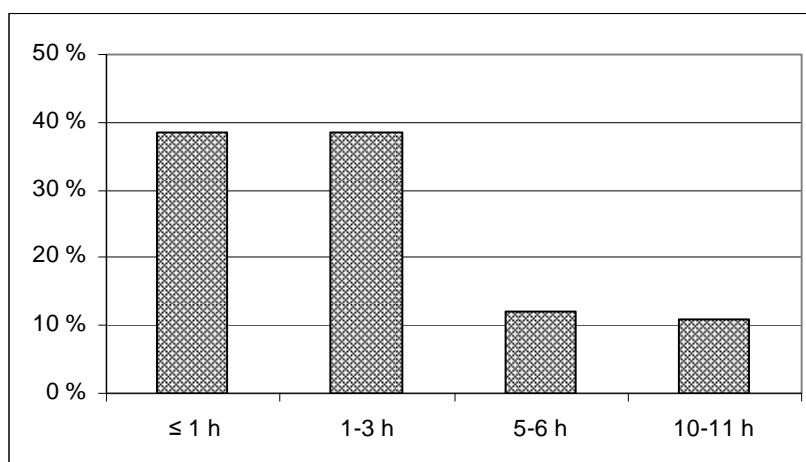
Veturinkuljettajien kokonaisajoaika työvuoron alusta alkaen oli ollut tyypillisesti 3 tuntia tai sitä vähemmän (77 %) (Kaavio 22). Kymmenen tuntia tai sitä pidempi ajoaika oli ollut 10 veturinkuljettajalla. Veturinkuljettajat olivat pitäneet matkan aikana joko 1 tai 2 taukoa (75 %).

Kaavio 22. Veturinkuljettajien kokonaisajoaika työvuoron aikana kuolemaan johtaneissa tasoristeysonnettomuuksissa.

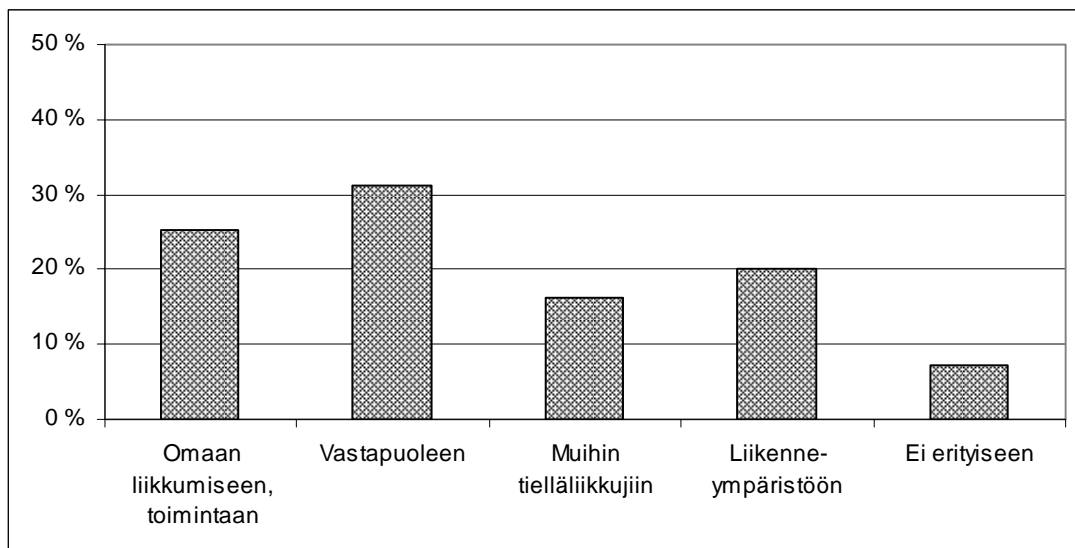
Junankuljettajien huomio ennen vaaran havaitsemista oli suuntautunut ensisijaisesti vastapuoleen eli ajoneuvon toimintaan ja omaan liikkumiseen tai toimintaan (Kaavio 23).

Kaavio 23. Veturinkuljettajan huomion suuntautuminen välittömästi ennen vaaran havaitsemista kuolemaan johtaneissa tasoristeysonnettomuuksissa.
