Tutkintaselostus

B2/2007R

Kuolemaan johtanut tasoristeysonnettomuus Nivalassa 5.3.2007

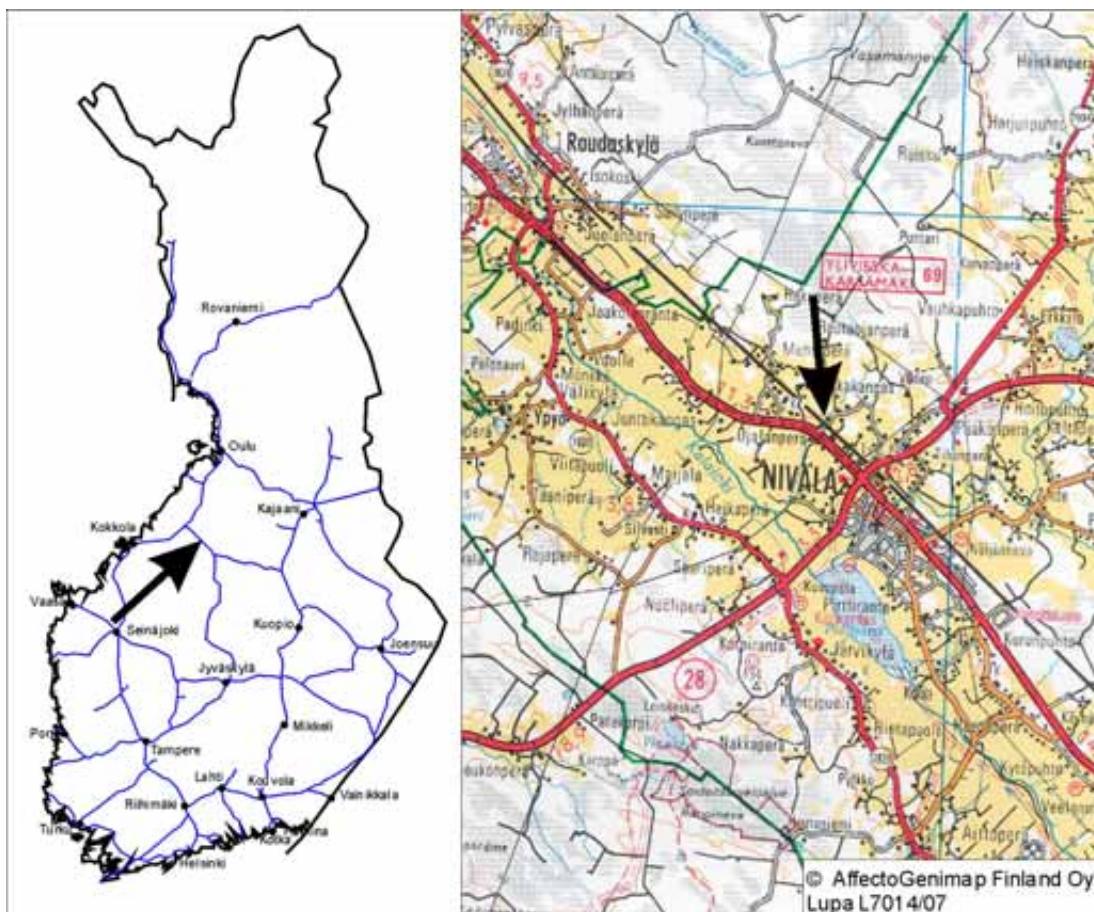
Kuva 1. Onnettomuus tapahtui Pahaojan vartioimattomassa tasoristeyksessä.

Figure 1. The accident took place on the unprotected level crossing of Pahaoja.

To prevent similar accidents, the Accident Investigation Board of Finland recommends that the level crossing environment be made safe for road traffic and that the unprotected level crossing of Pahaoja be equipped with a half barrier equipment. In addition, the Investigation Commission would repeat its previous recommendations on train and level crossing visibility and placing emergency calls directly from the accident location. Furthermore, the Commission would reiterate its proposals in recommendation S1/05R/S213 for improving information on level crossings, monitoring them more effectively and enhancing the related traffic offence penalties.
