Tutkintaselostus

B1/2009R

Kuolemaan johtanut tasoristeysonnettomuus Porissa Teurastamon vartioimattomassa tasoristeyksessä 11.2.2009

A FATAL LEVEL CROSSING ACCIDENT, AT THE UNPROTECTED TEURASTAMO LEVEL CROSSING IN PORI, FINLAND, ON 11 FEBRUARY 2009

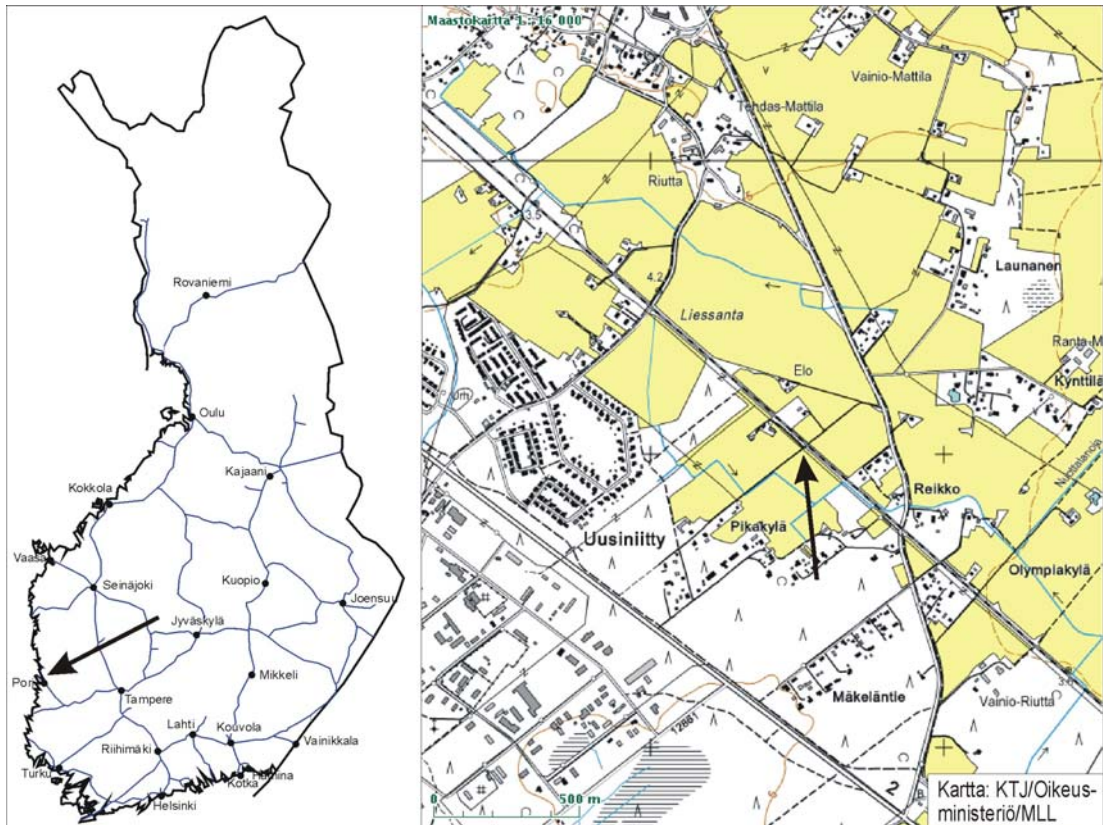
Kuva 1. Onnettomuus tapahtui Mäntyluoto–Pori-radan ja Pikakyläntien Teurastamonimisessä vartioimattomassa tasoristeyksessä.

Figure 1. The accident occurred at the unprotected level crossing of Teurastamo on the Mäntyluoto–Pori track and Pikakyläntie road.
