## Tutkintaselostus

B5/2009R

# Tavarajunan kymmenen vaunun suistuminen Toijalassa 16.6.2009

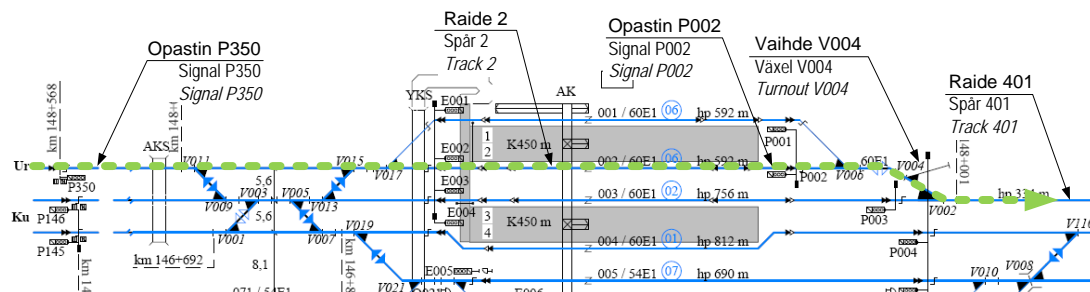
Kuva 2. Tavarajunan kulkureitti Toijalan ratapihalla. Vaunut suistuivat vaihteessa V004.

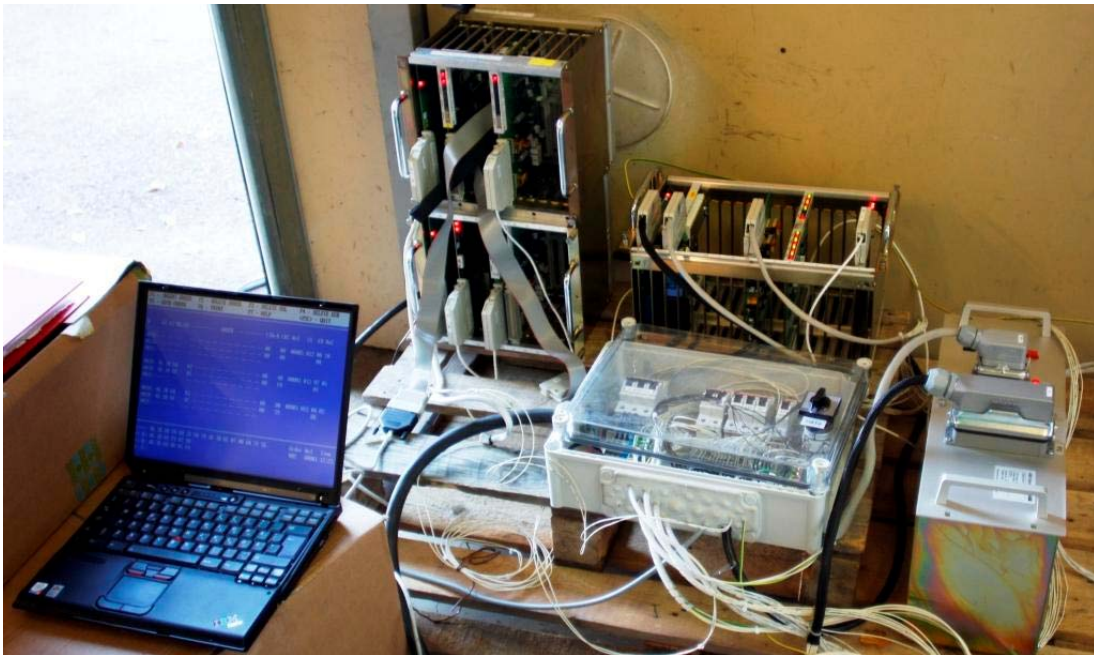
Tutkinnassa päätettiin rakentaa ohjausyksikkö vaihteen testaamiseksi. Ohjausosan rakensi Oy VR-Rata Ab:n Ebilock 850 -asiantuntija. Laitteisto koottiin tutkimuspaikalle (kuva 17).

*Kuva 17. Vaihteenkäännön testilaitteisto. Vasemmalla kannettava tietokone asetinlaitteen ja ohjausyksikön välisien sanomien ja häiriöiden simulointiin. Takana vasemmalla tietoliikennelaitteet ja oikealla vaihteen ohjausyksikkö.*

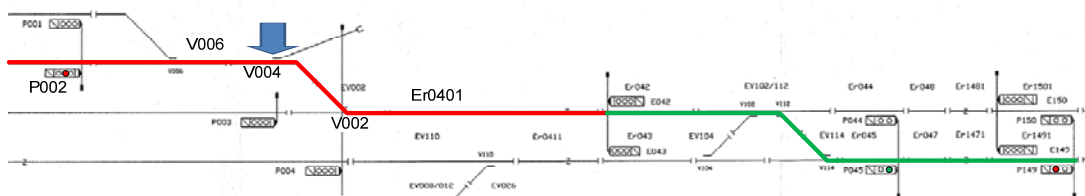
Selvitysten perusteella vaihteita V004 ja V006 koskevien tietojen puuttuminen alkuperäisessä tapahtuma-aineistossa johtui siitä, että liikenteenohjaaja oli asettanut tulokulkutien jo noin kello 20.30, eikä se näkynyt onnettomuuden jälkeen tulostetussa listauksessa.

Kuva 18. Tavarajunan 3513 kulkutie onnettomuushetkellä. Junan varaama osa on merkitty punaisella ja sille asetettu kulkutien osa vihreällä. Onnettomuusvaihte V004 on merkitty sinisellä nuolella.

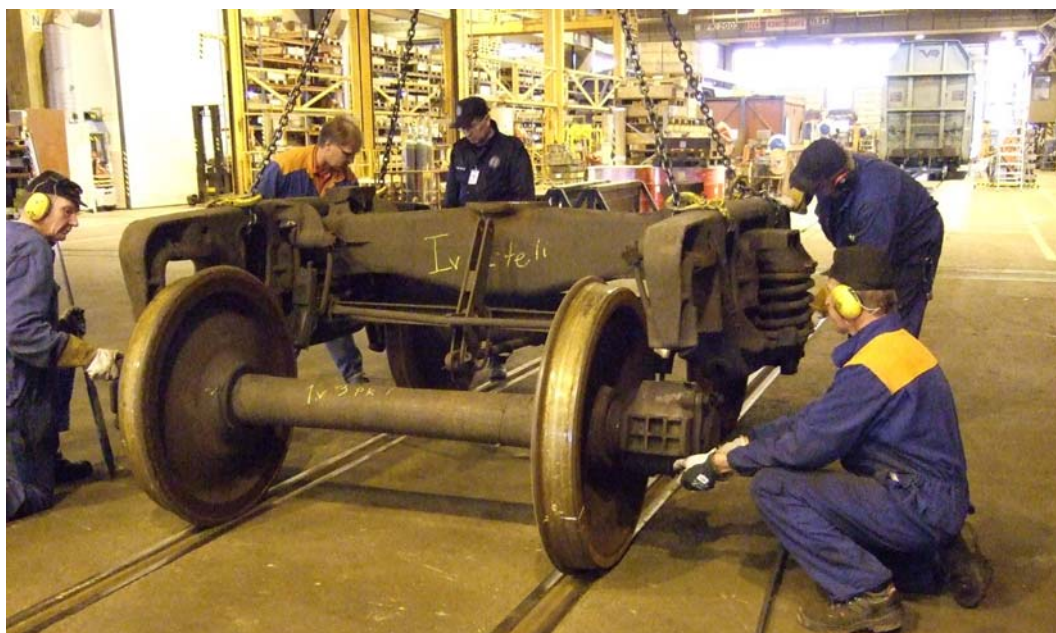
Lautakunnan johdolla kaksi ensimmäisenä suistunutta vaunua koottiin 26.8.2009 Piek-sämäen konepajalla. Lautakunta mittasi ja tarkasti vielä vaunujen telit ja pyöräkerrat sekä telien kiinnitykset vaunuun ennen vaunujen nostamista teleille. Merkittävin poikkeama oli se, että telikeskiöt olivat kuivat ja kuluneet sekä vaununpuoleisia telikeskiöiden osia oli korjattu hitsaamalla.

*Kuva 21. Kaatuneen 17:tenä olleen vaunun ensimmäisen telin kokoaminen.*

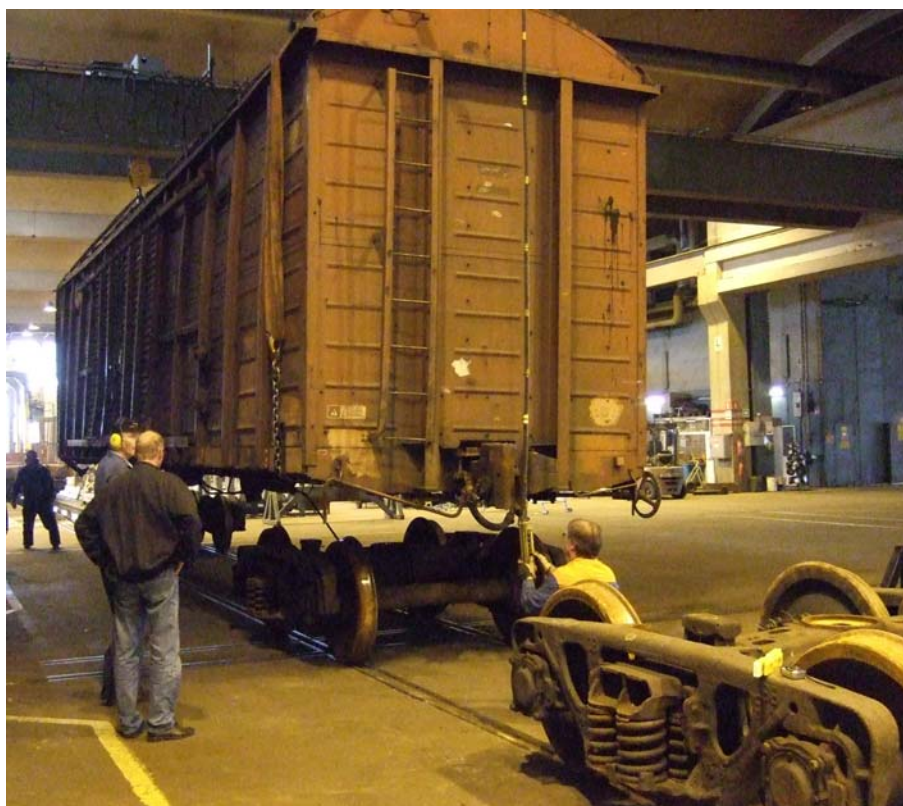
*Kuva 22. 17. vaunun korin laskeminen teleille.*

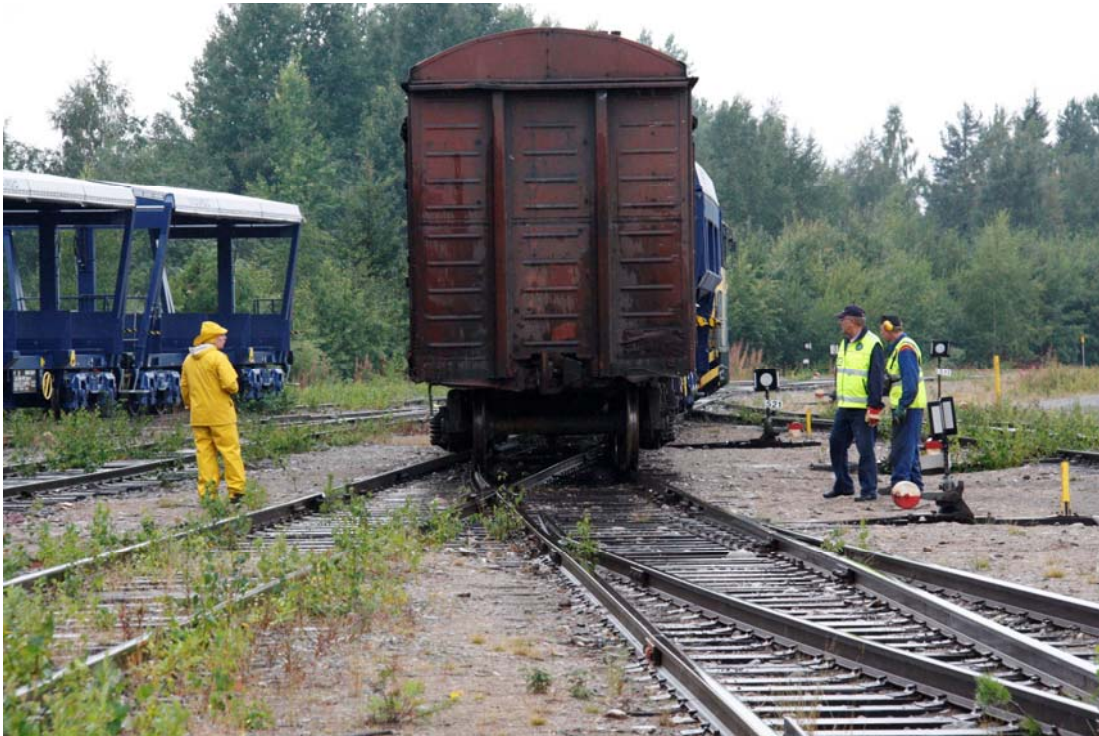
Vaunujen kulkuominaisuutta kokeiltiin 27.8.2009 vetämällä ja työntämällä niitä konepajan ratapihan pienenäteisissä kaarteissa ja vaihteissa sekä tyhjänä että onnettomuustilanteen suuruudessa kuormassa. Vaunut kulkivat onnettomuudessa syntyneistä vaurioista huolimatta hyvin, eikä suistumisvaaraa ollut. Myöskään vaunujen osissa ei ollut sellaisia vikoja, jotka olisivat voineet aiheuttaa suistumisen.

*Kuva 23. Onnettomuudessa kaatuneiden 17. ja 18.vaunun koeajo.*

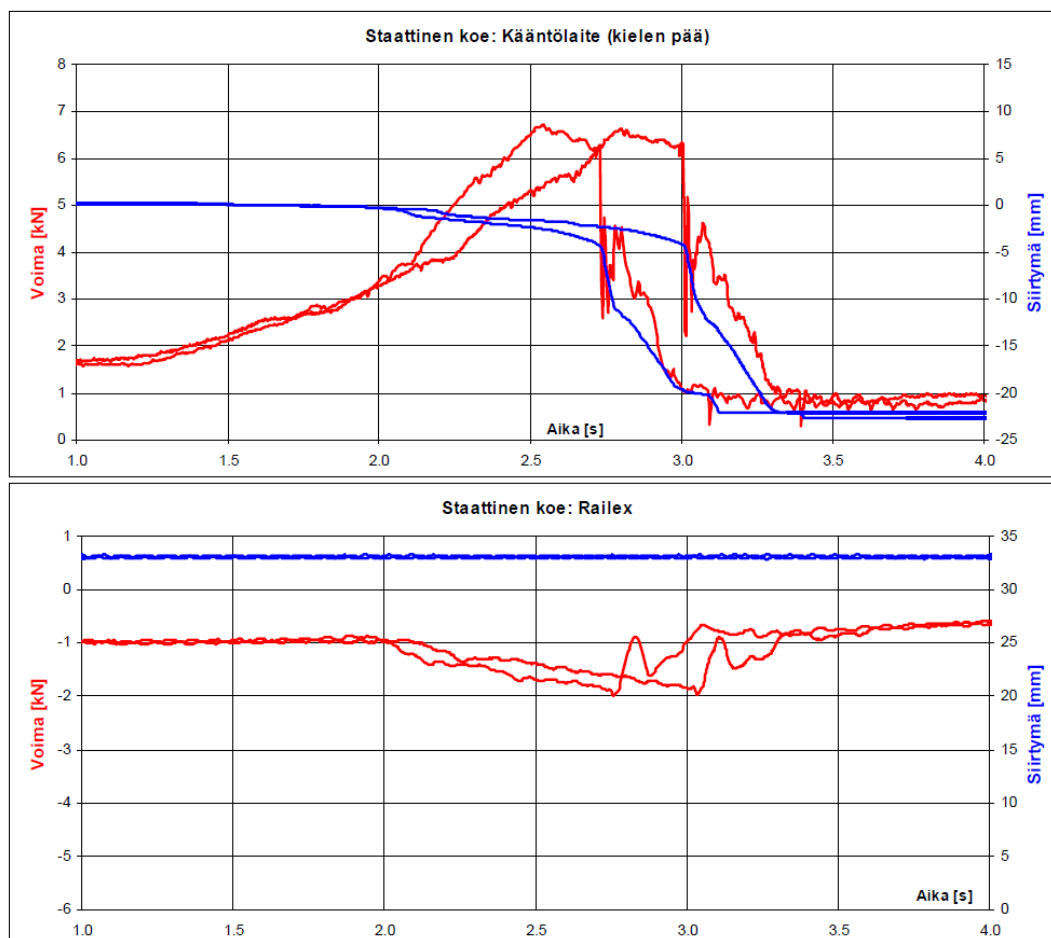
**Alemmassa kuvassa 3** on esitetty vastaavat mittaustulokset vaihteenkoskettimen kohdalta mitattuna (piste 6). Koska Railex'in paikalle asennettu hydraulisylinteri oli siirtymäohjattu, pysyy siirtymä vakiona. Samal-la hetkellä kun lukituslaitteessa siirtymä alkaa kasvaa, muuttuu myös voima vaihteenkoskettimen kohdalla. Muutos laukeamishetken mennessä oli noin 1 kN.

Staattisten mittausten perusteella todettiin, että kääntölaitteen lukko toimii normaalisti.

Kuva 3. Kahden staattisen kokeen tulokset.

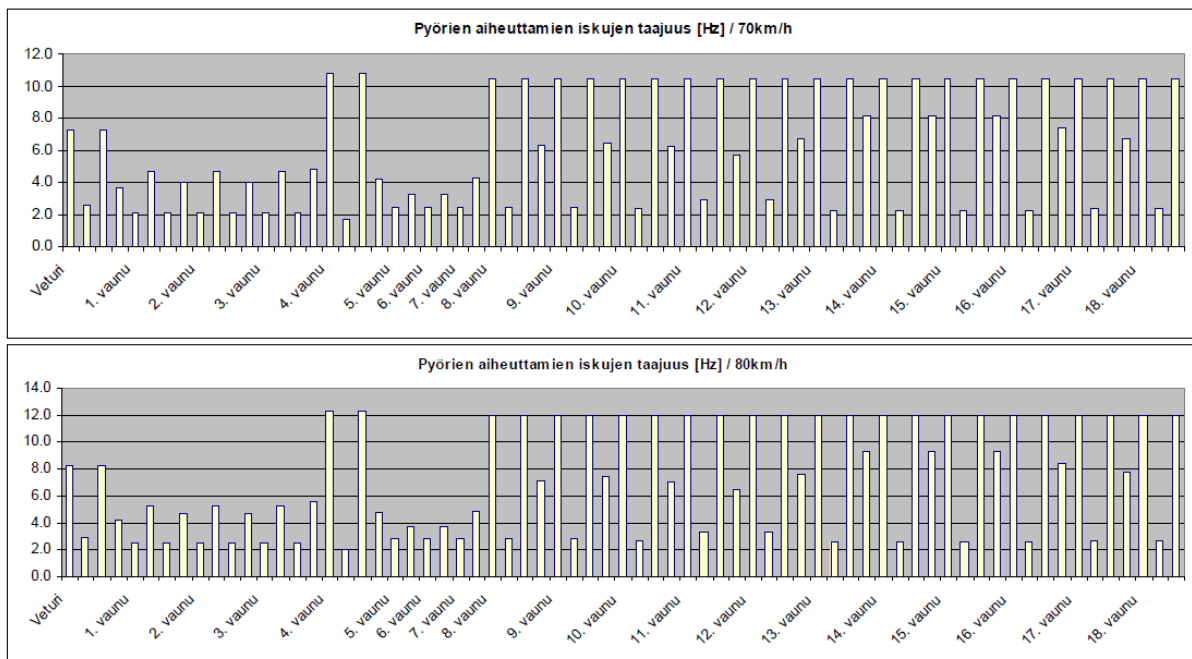
Mittauksilla pyrittiin selvittämään, voiko suistumisonnettomuuden syynä olla kielen värähtely. Mittausten perusteella tämä näyttää mahdolliselta, mikäli junan pyörät aiheuttavat auki olevaan kieleen sopivan dynaamisen kuormituksen. Onnettomuustutkintakeskuksen laskelmien mukaiset herätetaajuudet on esitetty **Kuvassa 6** junan nopeuksilla 70 ja 80 km/h. Kuvan 4 mukaan 80 % vaihteenkääntölaitteen kohdalla vaikuttavasta voimasta siirtyy kääntölaitteeseen 12 Hz:n ympäristössä, mikä on pääherätetaajuus vaunusta 8 taakse päin nopeudella 80 km/h. Nopeudella 70 km/h tilanne on hieman parempi (siirtyvyys 50 %).

Mittauksiloksia on pidettävä suuntaa antavina, koska mittaukset tehtiin vaurioituneessa vaihteessa ja kokeessa tutkittiin vain auki olevan kielen liikettä. Mittaukset olisi siksi hyvä tehdä myös todellisessa tilanteessa.

Kuva 6. Herätetaajuudet Onnettomuustutkintakeskuksen mukaan.

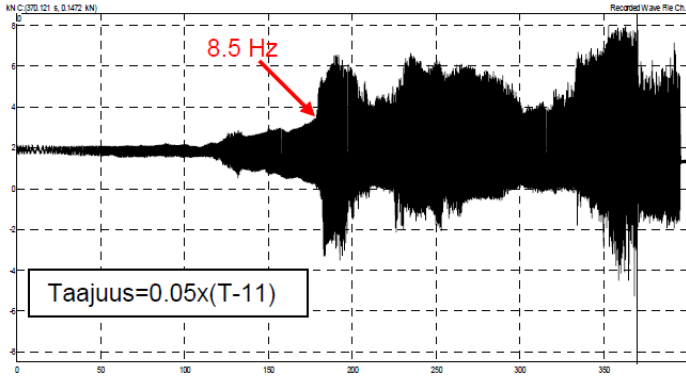
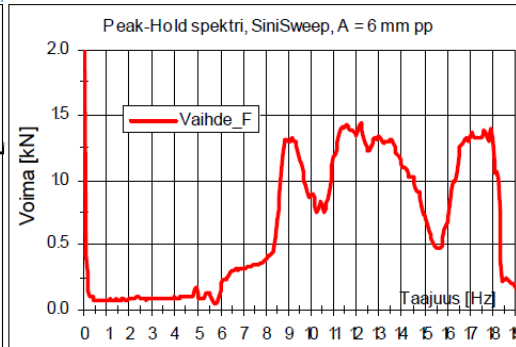
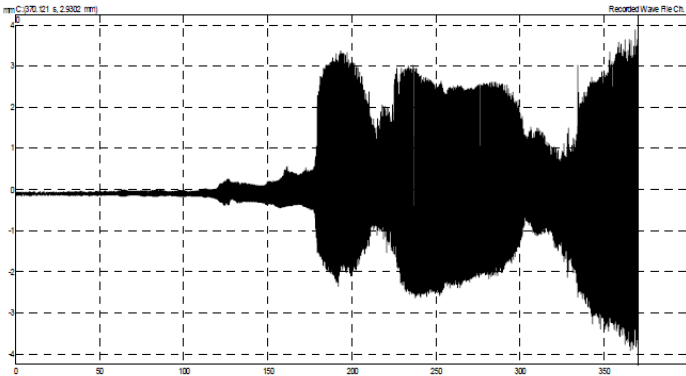
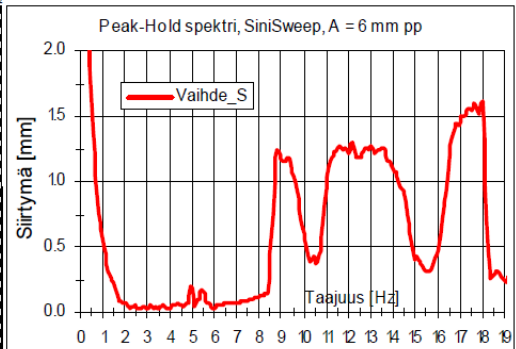
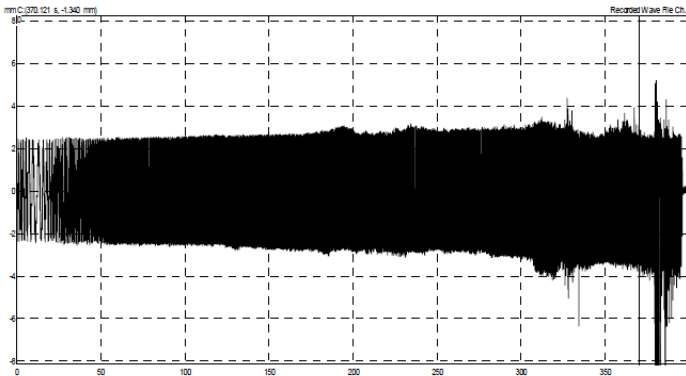
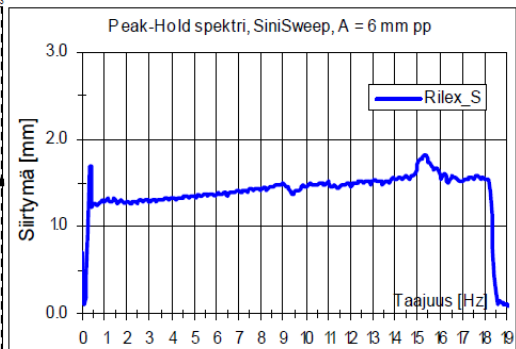
**Liite 1. Sinipyökkäisy,  $\delta_{pp} = 6 \text{ mm pp}$**

Kieli laukesi 17.94 Hz taajuudella (kursorin kohdalla). Spekitrit on mitattu laukeamishetkeen asti (yli 19 Hz:n taajuuskomponentit ovat pieniä).

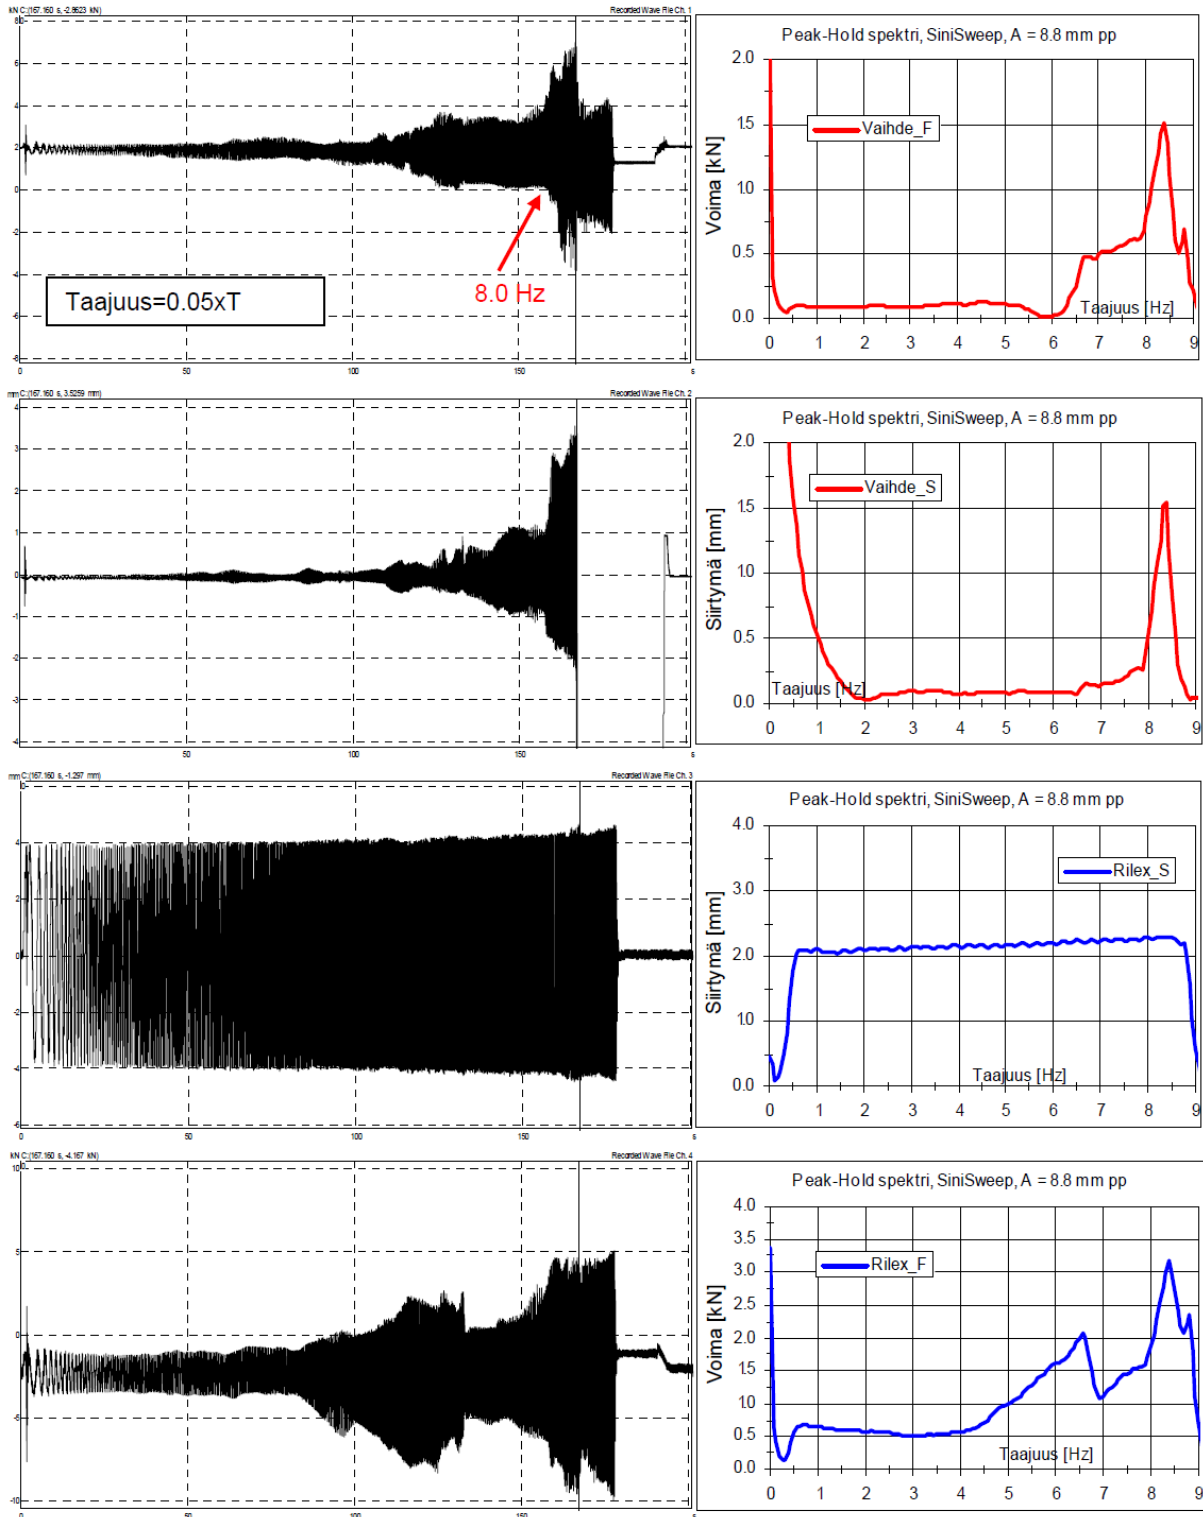
### Liite 1. Sinipyyhkäisy, $\delta_{pp} = 8.8 \text{ mm pp}$

Kieli laukesi 8.4 Hz taajuudella (kursorin kohdalla). Spektrit on mitattu laukeamishetkeen asti (yli 9 Hz:n taajuuskomponentit ovat pieniä).

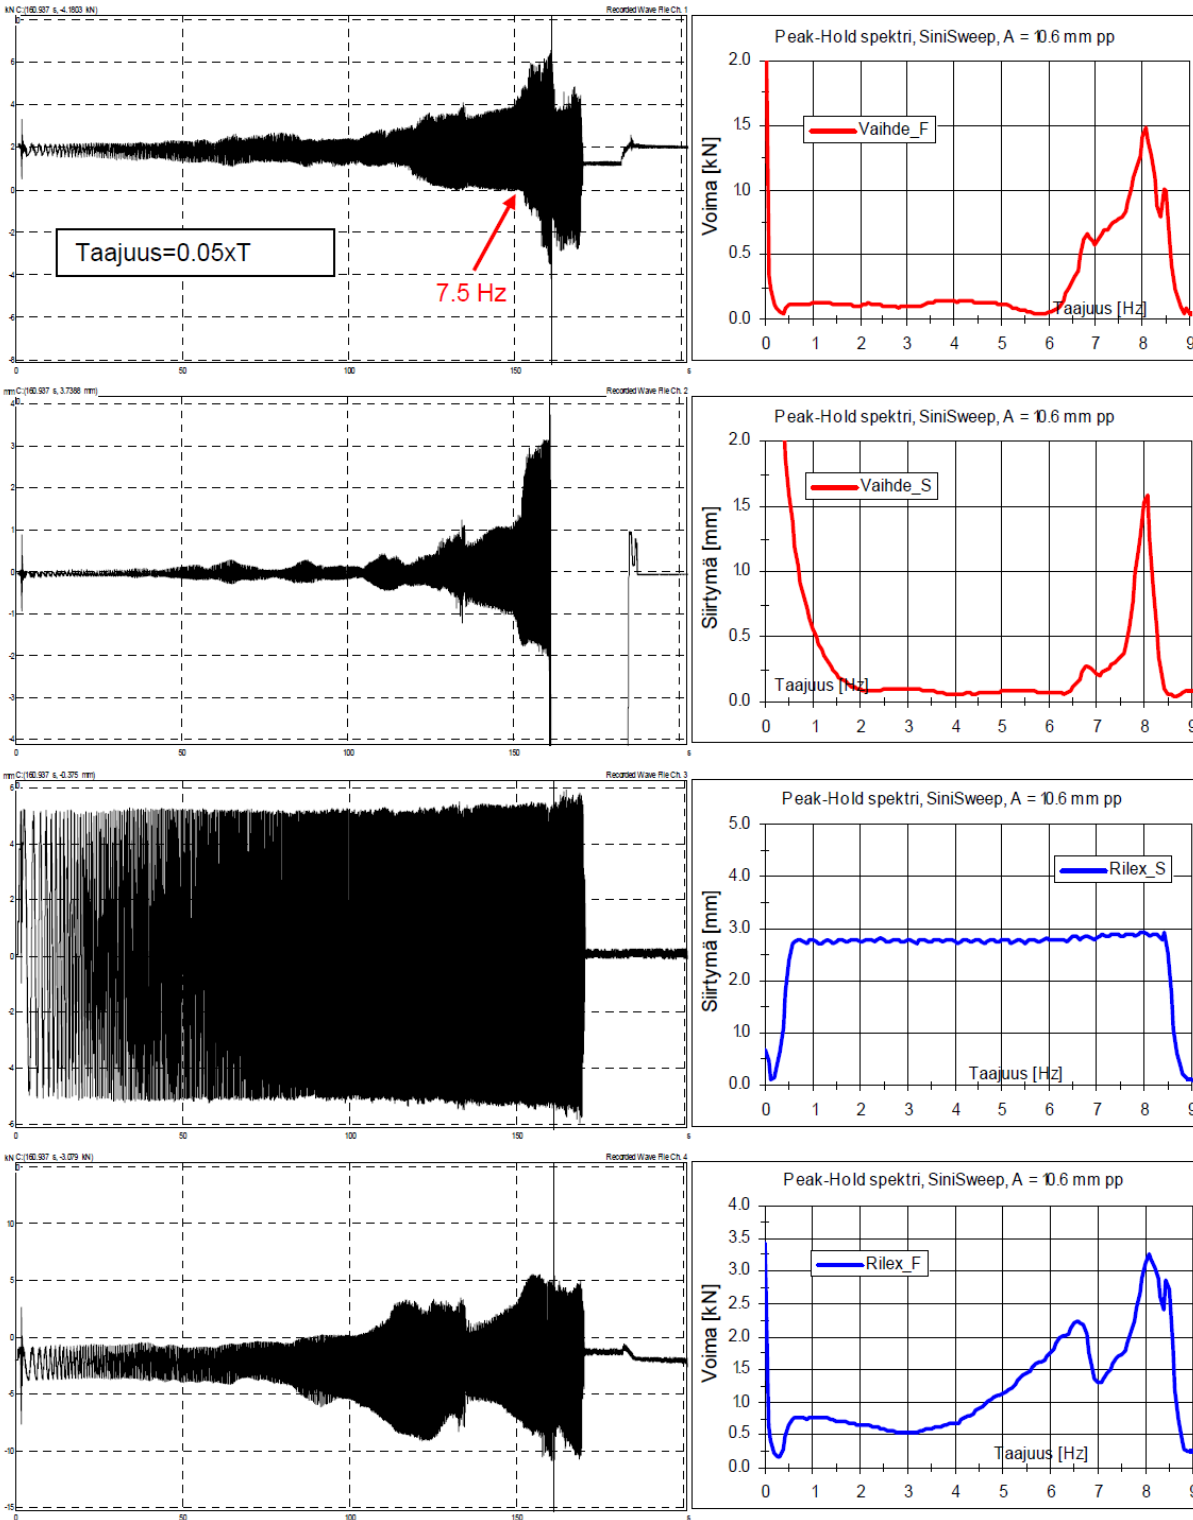
**Liite 1. Sinipyyhkäisy,  $\delta_{pp} = 10.6 \text{ mm pp}$**

Kieli laukesi 8.1 Hz taajuudella (kursorin kohdalla). Spektrit on mitattu laukeamishetkeen asti (yli 9 Hz:n taajuuskomponentit ovat pieniä).

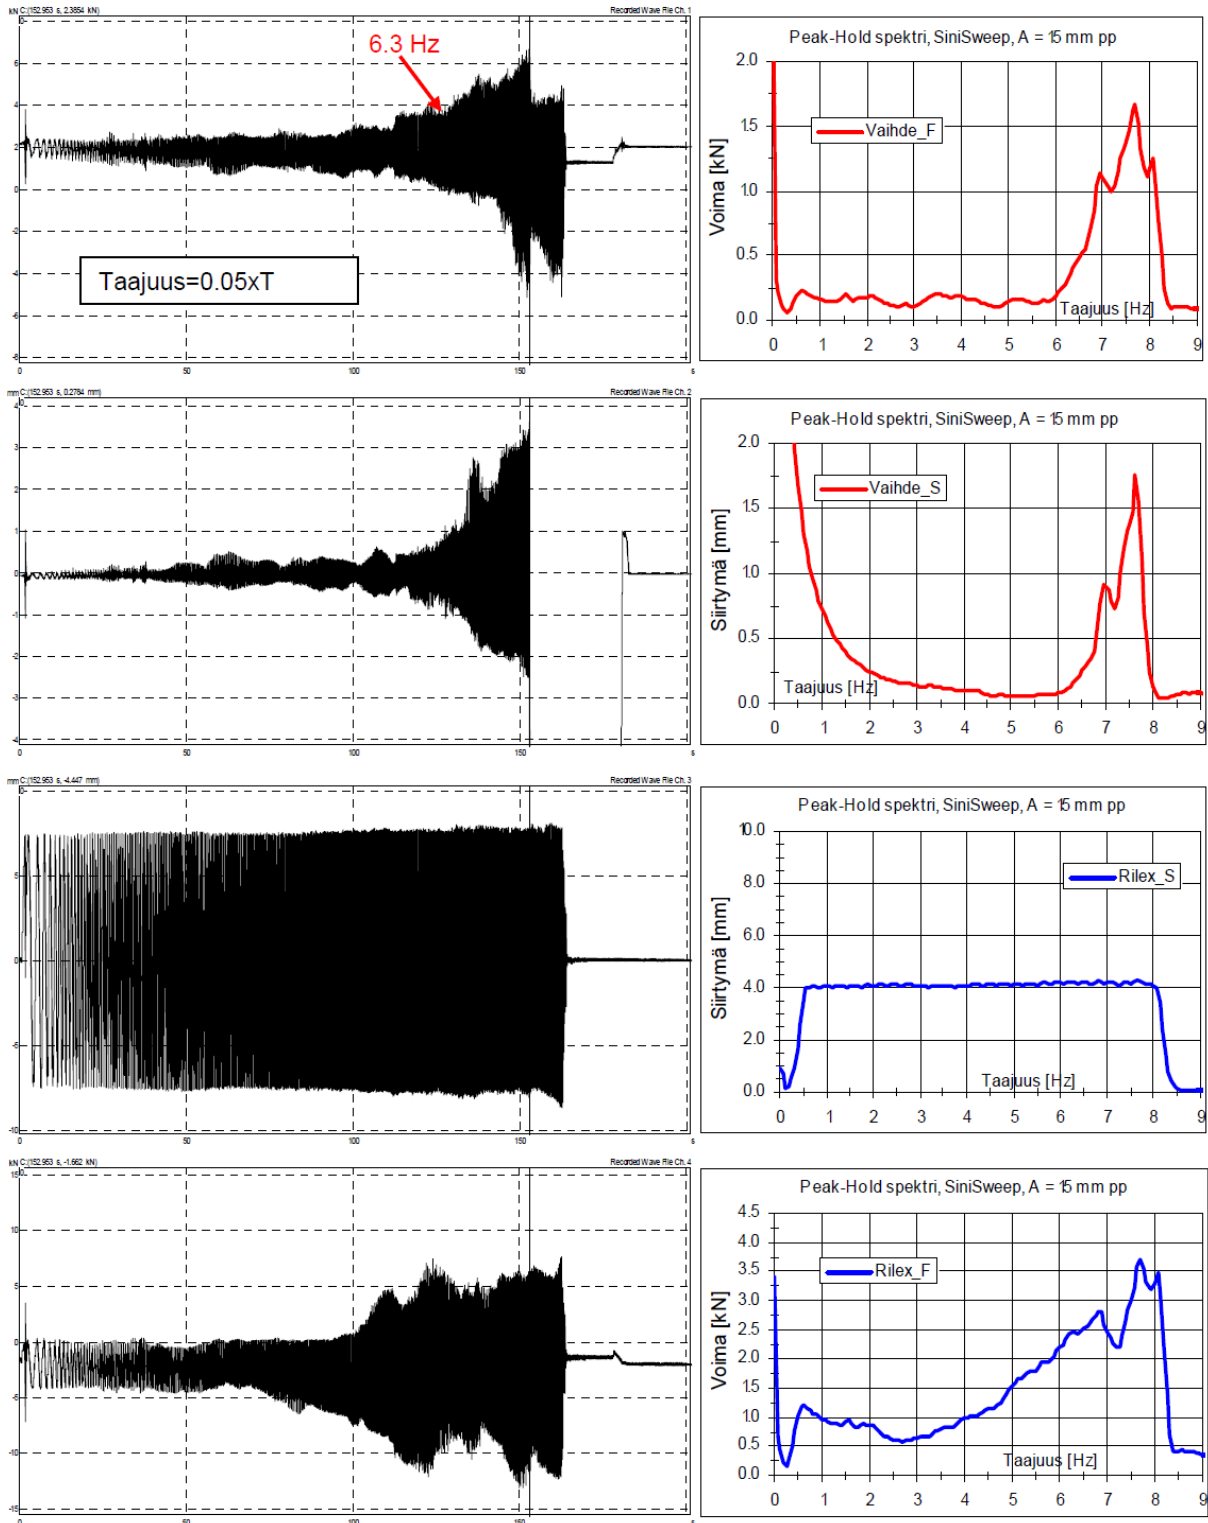
**Liite 1. Sinipyyhkäisy,  $\delta_{pp} = 15 \text{ mm pp}$**

Kieli laukesi 7.7 Hz taajuudella (kursorin kohdalla). Spektrit on mitattu laukeamishetken asti (yli 9 Hz:n taajuuskomponentit ovat pieniä).

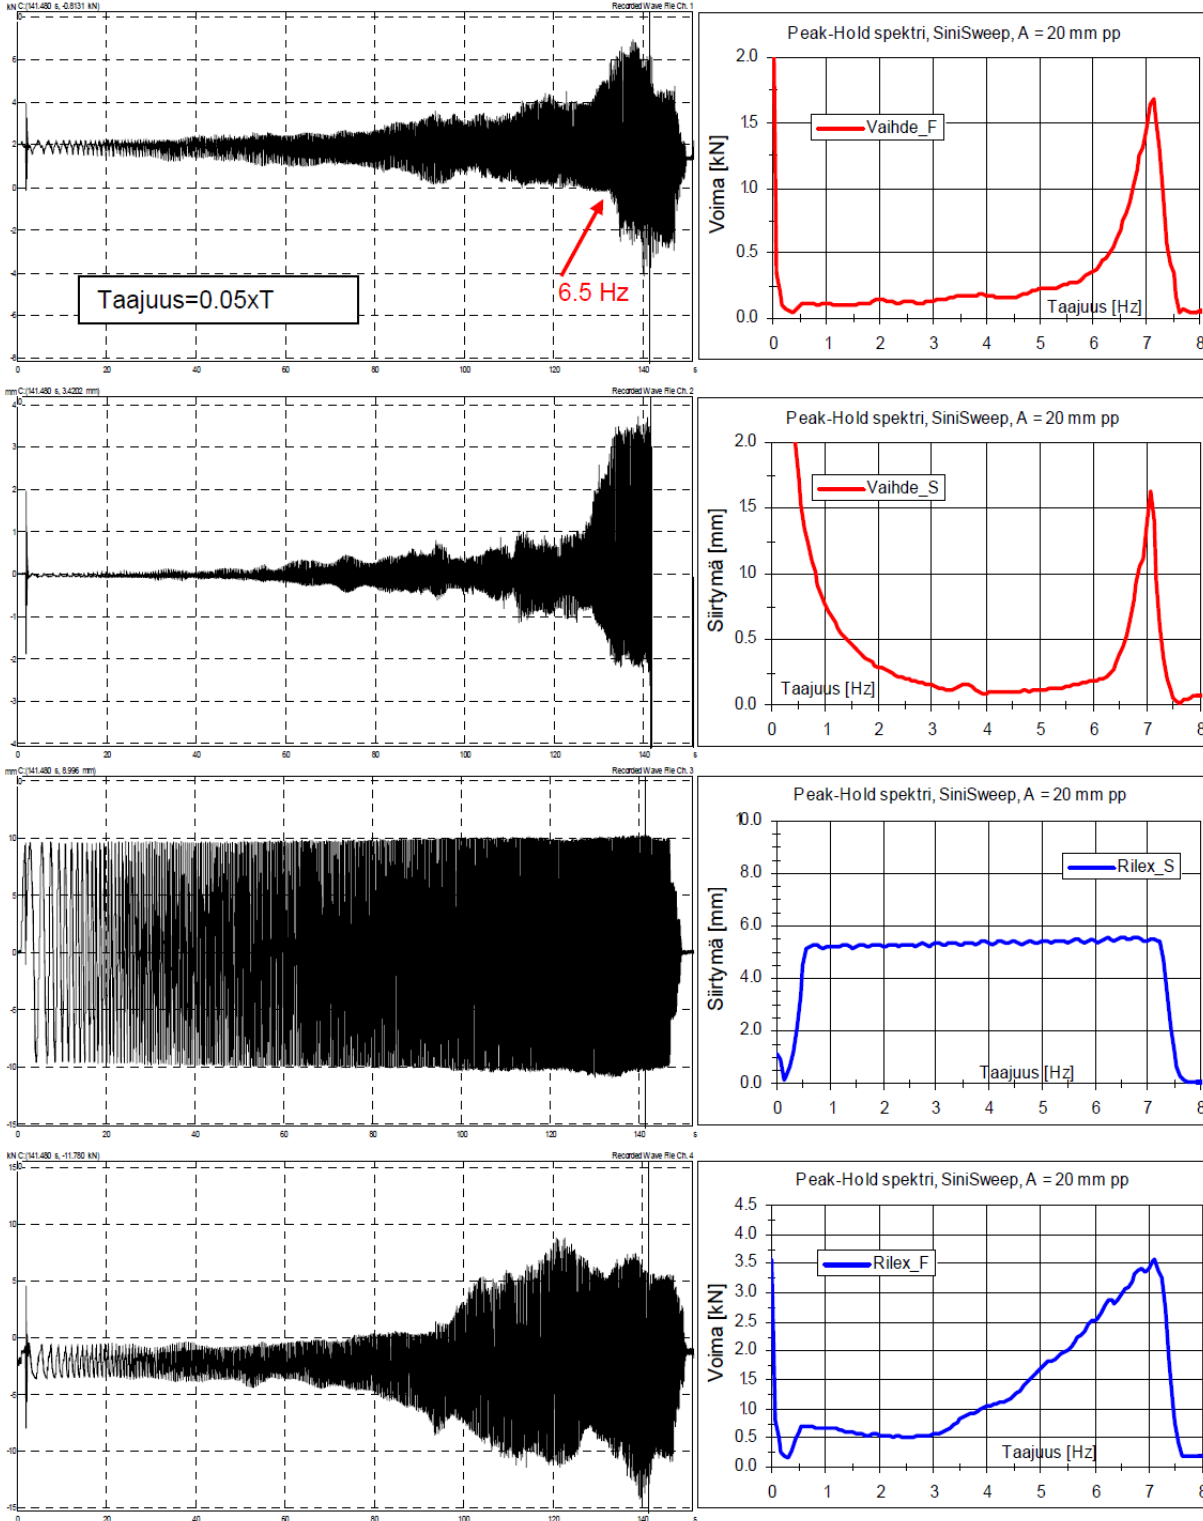
**Liite 1. Sinipyyhkäisy,  $\delta_{pp} = 20 \text{ mm pp}$**

Kieli laukesi 7.2 Hz taajuudella (kursorin kohdalla). Spektrit on mitattu laukeamishetken asti (yli 8 Hz:n taajuuskomponentit ovat pieniä).

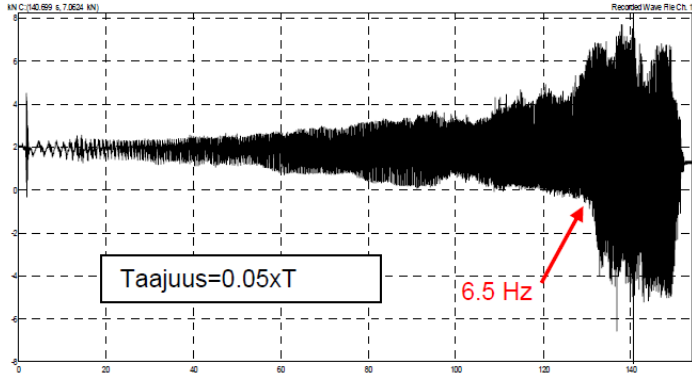
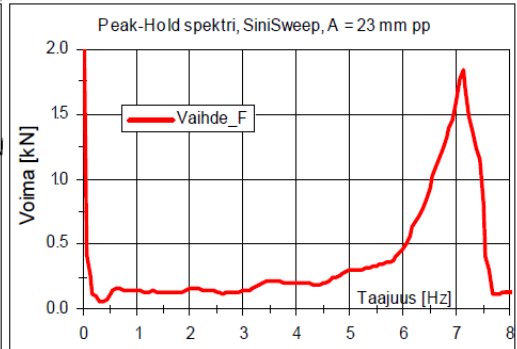
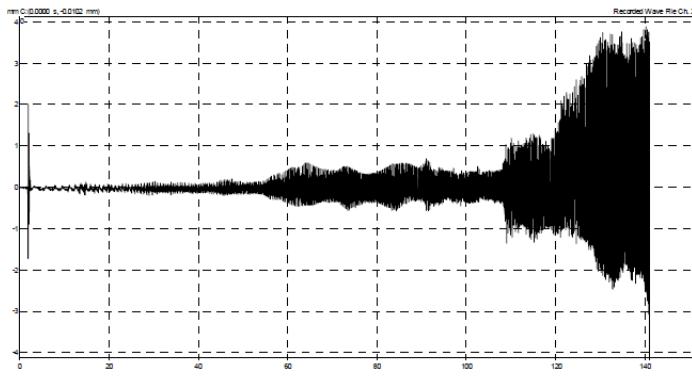
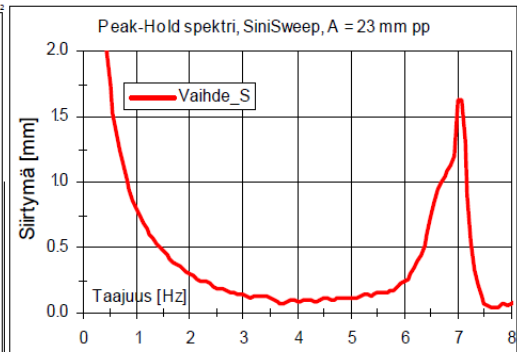
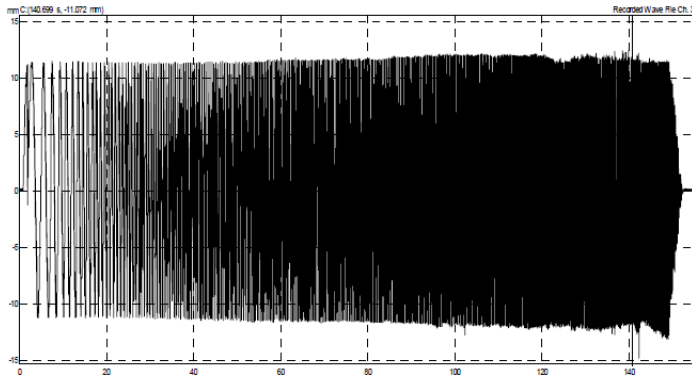
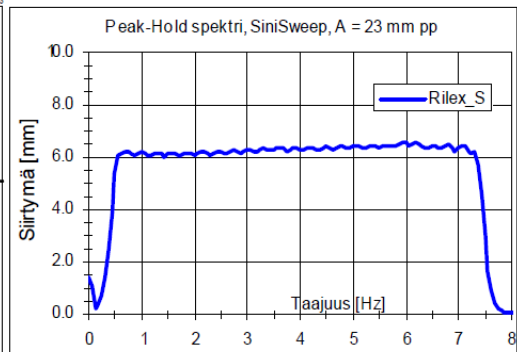
**Liite 1. Sinipyyhkäisy,  $\delta_{pp} = 23 \text{ mm pp}$**

Kieli laukesi 7.12 Hz taajuudella (kursorin kohdalla). Spektrit on mitattu laukeamishetken asti (yli 8 Hz:n taajuuskomponentit ovat pieniä).

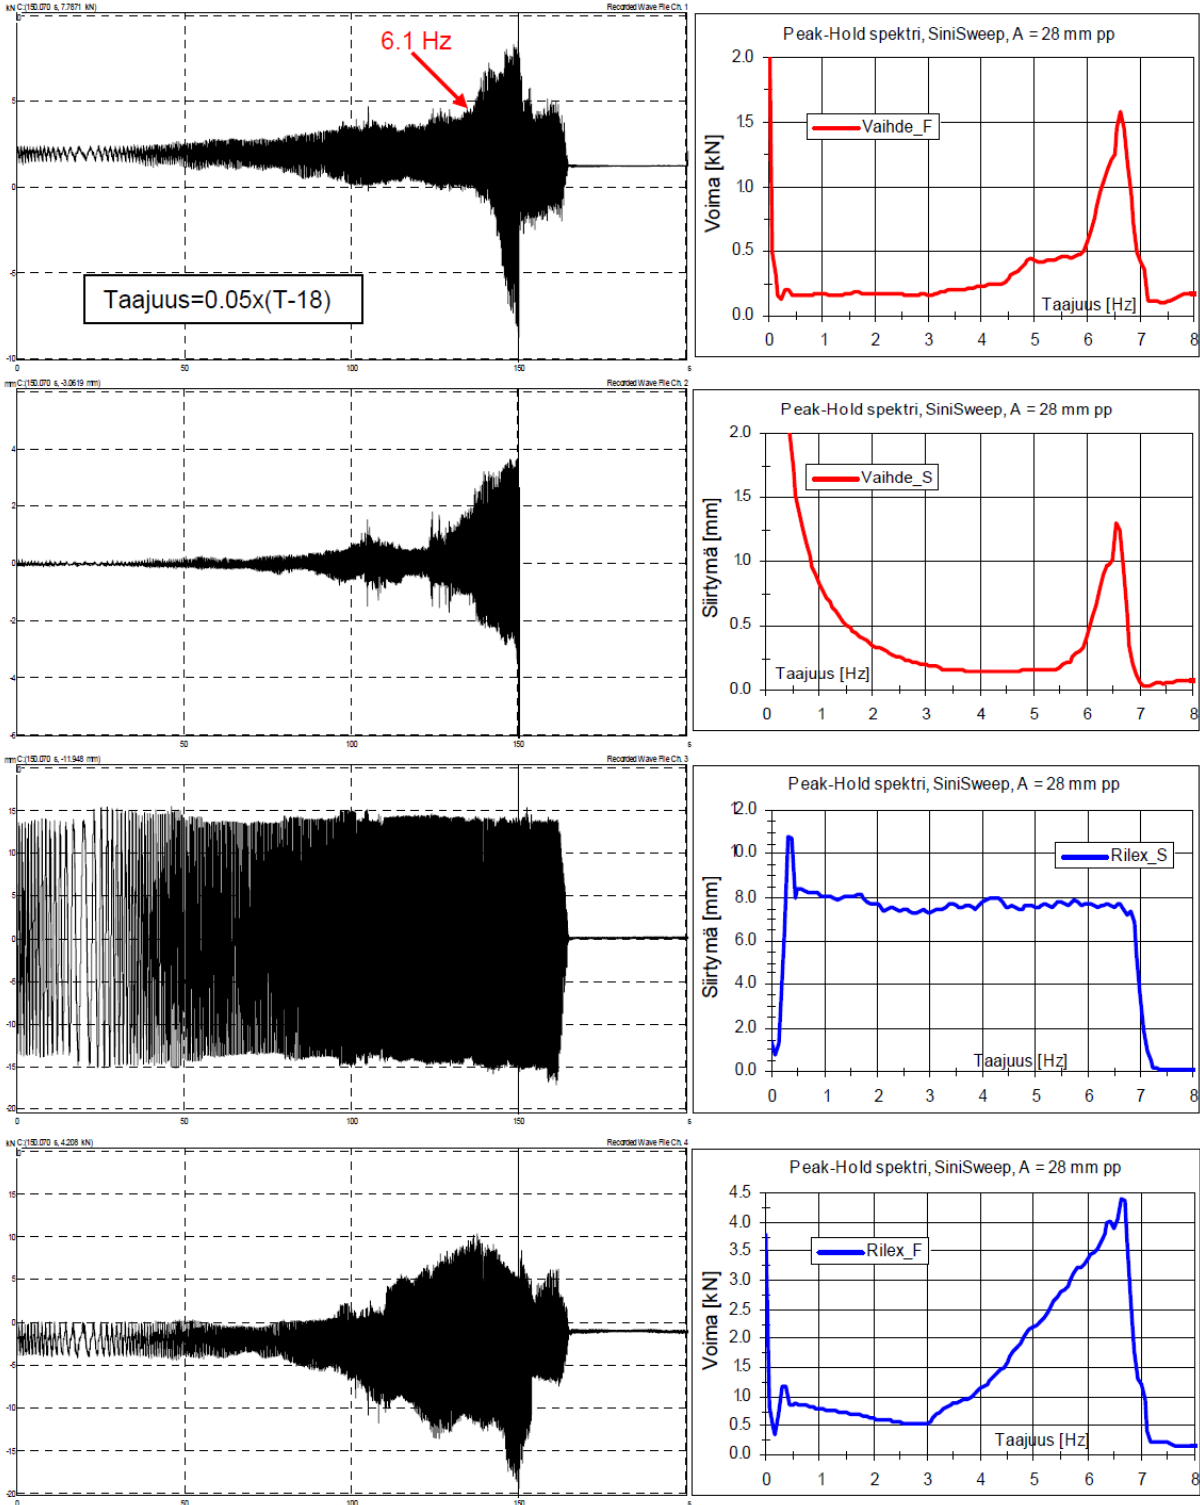
**Liite 1. Sinipyyhkäisy,  $\delta_{pp} = 28 \text{ mm pp}$**

Kieli laukesi 6.6 Hz taajuudella (kursorin kohdalla). Spektrit on mitattu laukeamishetken asti (yli 7 Hz:n taajuuskomponentit ovat pieniä).
