## Tutkintaselostus

B5/2010R

# Kuolemaan johtanut tasoristeysonnettomuus Kokemäellä 16.5.2010

### **FATAL LEVEL CROSSING ACCIDENT IN KOKEMÄKI, FINLAND, ON 16 MAY 2010**

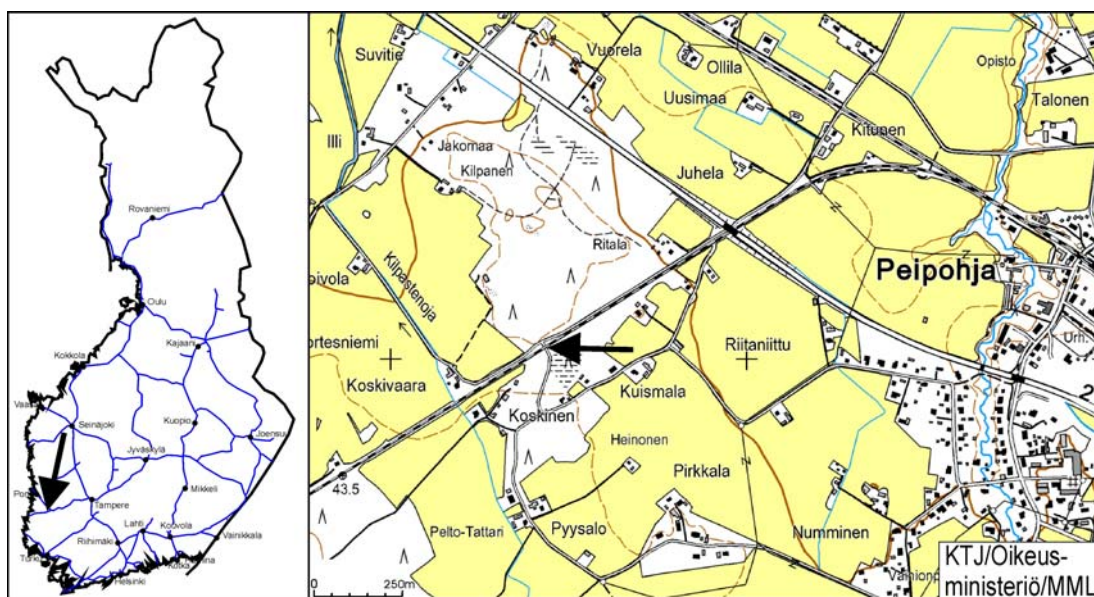
Kuva 1. Onnettomuus tapahtui Kokemäen ja Rauman välisellä rataosuudella Koskisen vartioimattomassa tasoristeyksessä.

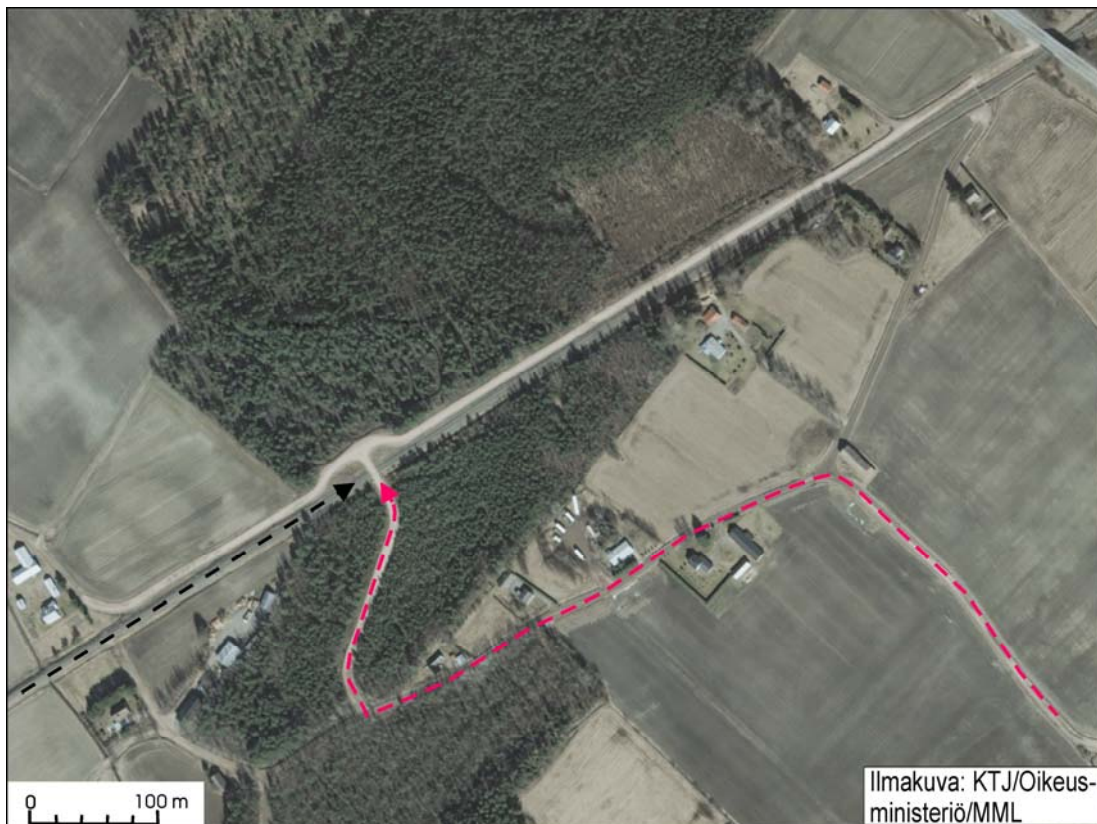
**Kuva 4.** Ilmakuva onnettomuuspaikasta. Henkilöauton käyttämä reitti merkitty punaisella ja junan kulkusuunta mustalla katkoviivalla.
