Tutkintaselostus

R2012-S1

Teematutkinta vuonna 2012 tapahtuneista tasoristeys- onnettomuuksista

**Onnettomuustutkintakeskus
Olycksutredningscentralen
Safety Investigation Authority, Finland**

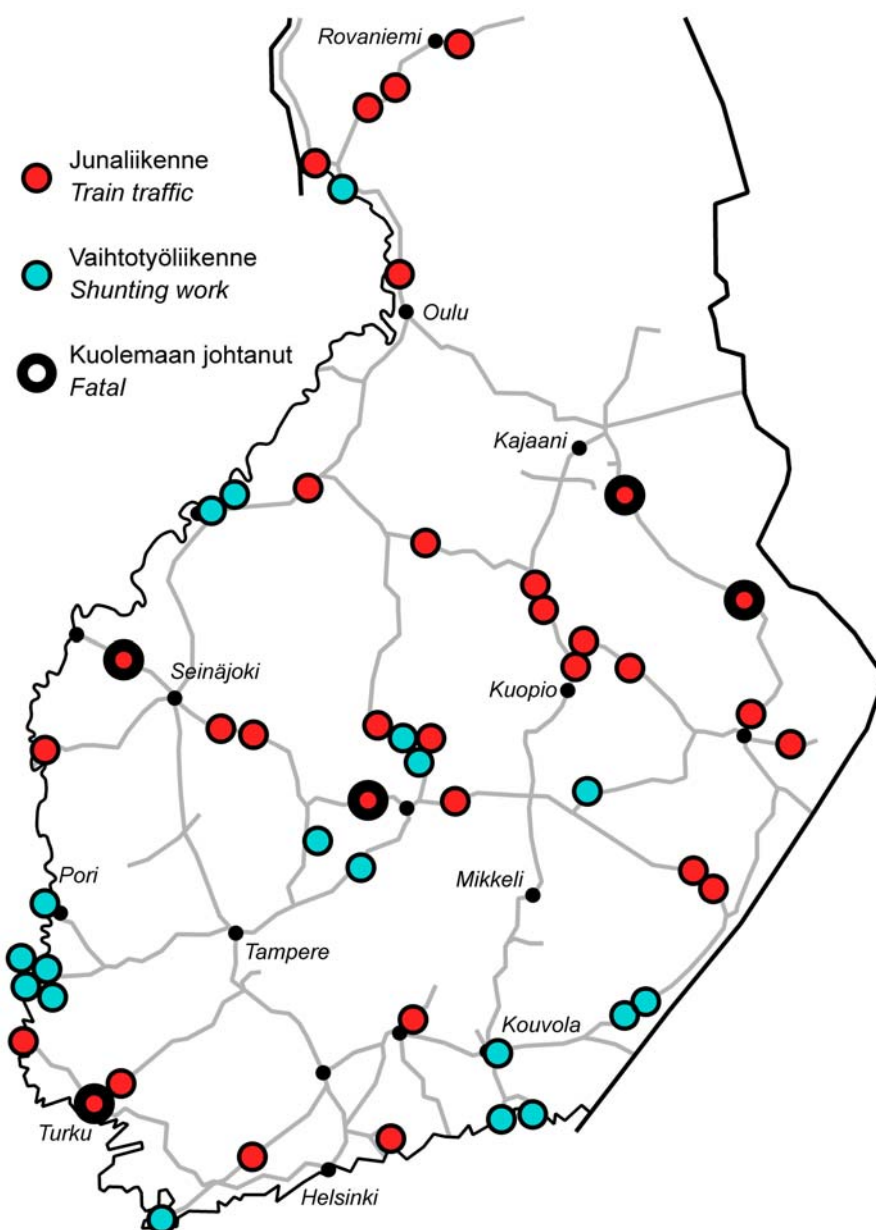
Kuva 1. Tasoristeysonnettomuudet vuonna 2012 (n=51).
Figure 1. Level crossing accidents in 2012 (n=51).

Raideliikenteen osapuoli oli 18 onnettomuudessa matkustajajuna¹, 13:ssa tavarajuna tai junana kulkenut veturi, 19:ssä vaihtotyöyksikkö² ja yhdessä tapauksessa ratatyökone.

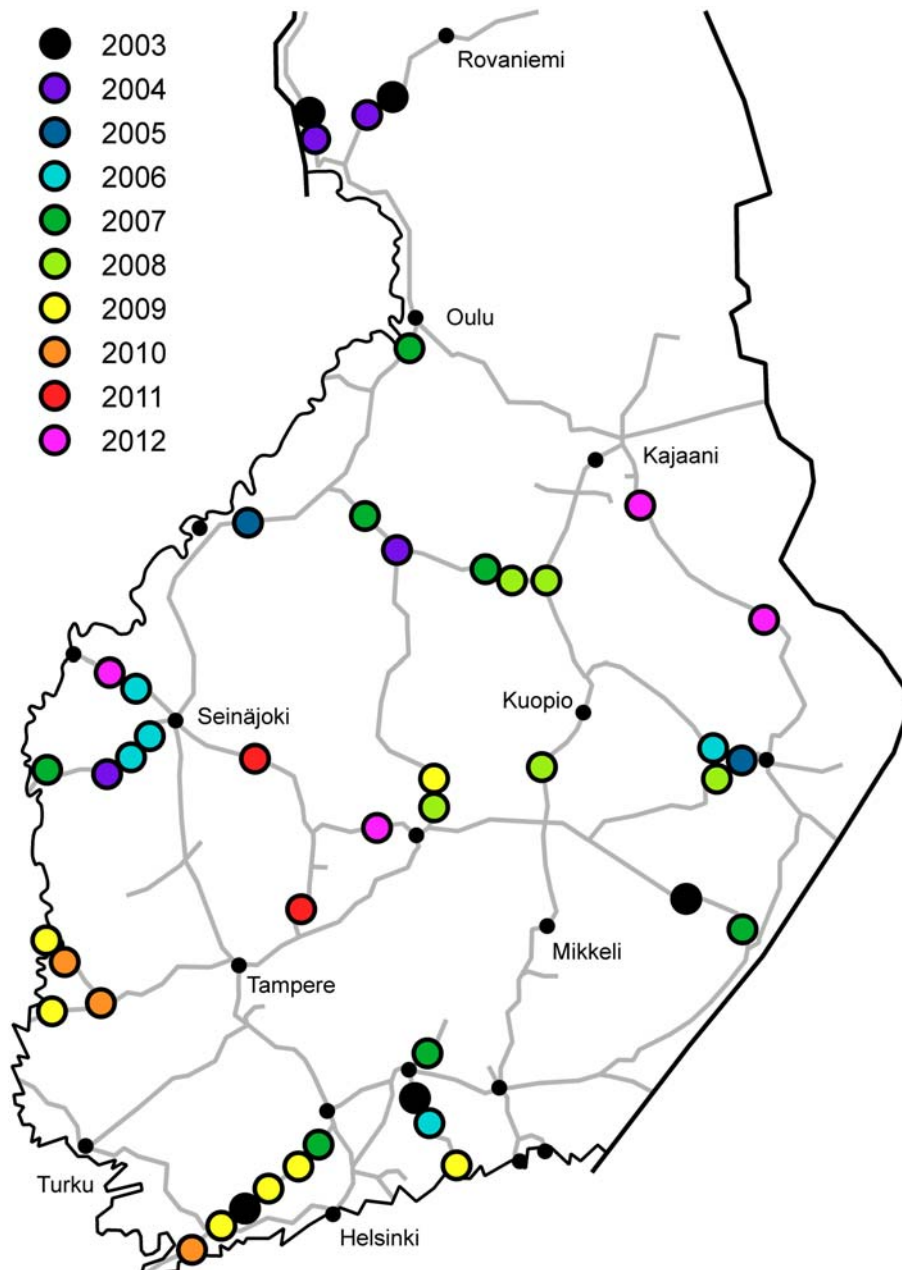
Kuva 2. Kuolemaan johtaneet moottoriajoneuvojen tasoristeysonnettomuudet pääradoilla 2003–2012.

Moottoriajoneuvoille tapahtui neljä kuolemaan johtanutta tasoristeysonnettomuutta, joissa kuoli viisi henkilöä.

Figure 2. Fatal level crossing accidents of motor vehicles on the main lines between 2003–2012.

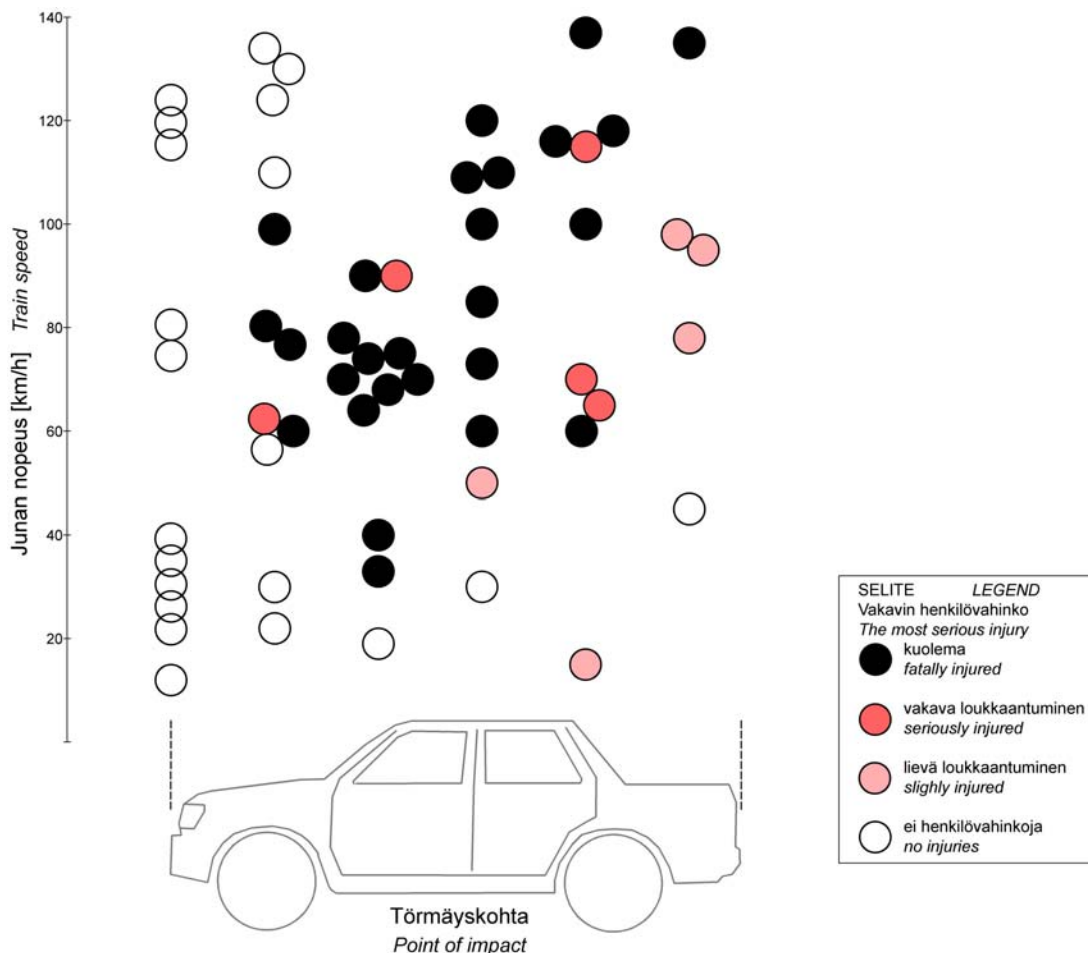
Kuva 4. Henkilövahingon vakavuus tasoristeysonnettomuudessa henkilöauton törmäyskohdan ja junan nopeuden suhteen. (Kuolemaan johtaneet 2007–2012, muut 2012.)

Henkilöautojen törmäyskohdat jaettiin auton rakenneosien perusteella kuuteen luokkaan. Ensimmäinen luokka käsitti osumiset raidekulkuneuvon kylkeen, jolloin ajoneuvon vauriot tulivat suoraan edestä auton keulaan. Loput viisi luokkaa ovat tapauksia, joissa raidekulkuneuvon keula osui auton kylkeen.

Henkilövahinkojen arvioimiseksi vuoden 2012 onnettomuusaineistoon yhdistettiin kuolemaan johtaneiden onnettomuuksien tiedot vuodesta 2007 alkaen. Kukin onnettomuus

on sijoitettu kuvaan 4 raidekulkuneuvon nopeuden ja törmäyskohdan perusteella. Onnettomuuden vakavin henkilövahinko on ilmaistu värillä.

Figure 4. Seriousness of personal injury in level crossing accidents, categorised by point of impact and train speed. (Leading to deaths 2007–2012, others 2012.)

Törmäyksen tuhoisuus on paljolti kiinni silkasta onnesta, käytännössä osumakohdasta, kuten raportin kuva 4 sivulla 21 hyvin havainnollistaa. Tämä selittää myös sitä, että tasoristeysonnettomuuksissa kuoleman riski on korkea – tai kääntäen, yhtä kuolemaan johtanutta onnettomuutta kohden on melko pieni määrä lieviä onnettomuuksia. Nollavision tavoittelemisen tasoristeysonnettomuuksissa tarkoittaa siis käytännössä sitä, että jokainen tasoristeysonnettomuus tulee estää.
