Raportti alustavasta tutkinnasta

R2013-E1

Ratatyössä olleen kaivinkoneen osuminen matkustajajunan kylkeen Malminkartanossa 17.6.2013

Onnettomuus

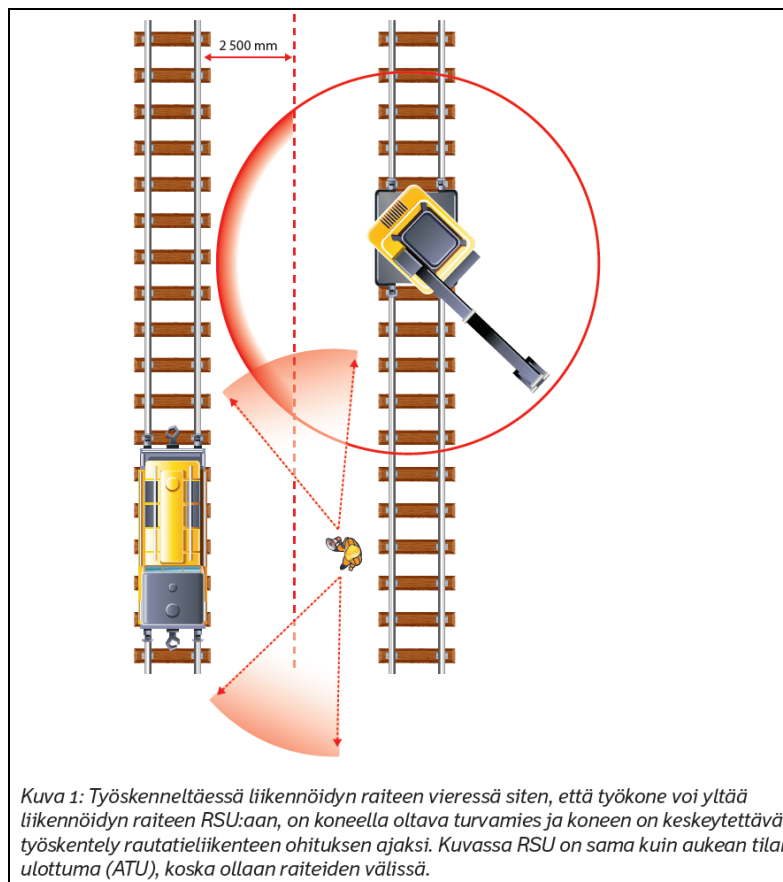
Luvussa 5.1.3 on erikseen käsitelty työkoneiden käyttämistä ja työskentelyä liikennöidyn raiteen vieressä. Kohdassa todetaan, että jos työkone voi työskenneltäessä ylittää viereisen liikennöidyn raiteen ratatyön suojaulottumaan (RSU)², on koneella määrättävä turvamies ja koneen on keskeytettävä liikkeitä rautatieliikenteen ohituksen ajaksi. Lukuun liittyvän kuvan kuvatekstissä todetaan että työskenneltäessä raiteiden välissä RSU on sama kuin aukean tilan ulottuma (ATU).

Kuva 6. Radanpidon turvallisuusohjeiden (TURO) luvussa 5.1.3 oleva kuva ja kuvateksti turvamiehen toiminnasta vierekkäisen liikennöidyn raiteen kohdalla.

Toisaalta liikennöidyn raiteen aukean tilan ulottuman sisälle ei saa mennä työkone tai mikään sen osa ilman kyseiselle raiteelle voimassa olevaa ratatyö lupaa. Tällöin käytännössä turvamiehen yhtenä tehtävänä on huolehtia, ettei työkone missään vaiheessa mene aukean tilan ulottuman sisälle.
