# Tutkintaselostus

R2015-02

## Vaaratilanne junaliikenteessä Oulunkylässä 12.3.2015

### INCIDENT IN TRAIN TRAFFIC IN OULUNKYLÄ, FINLAND, ON 12 MARCH 2015

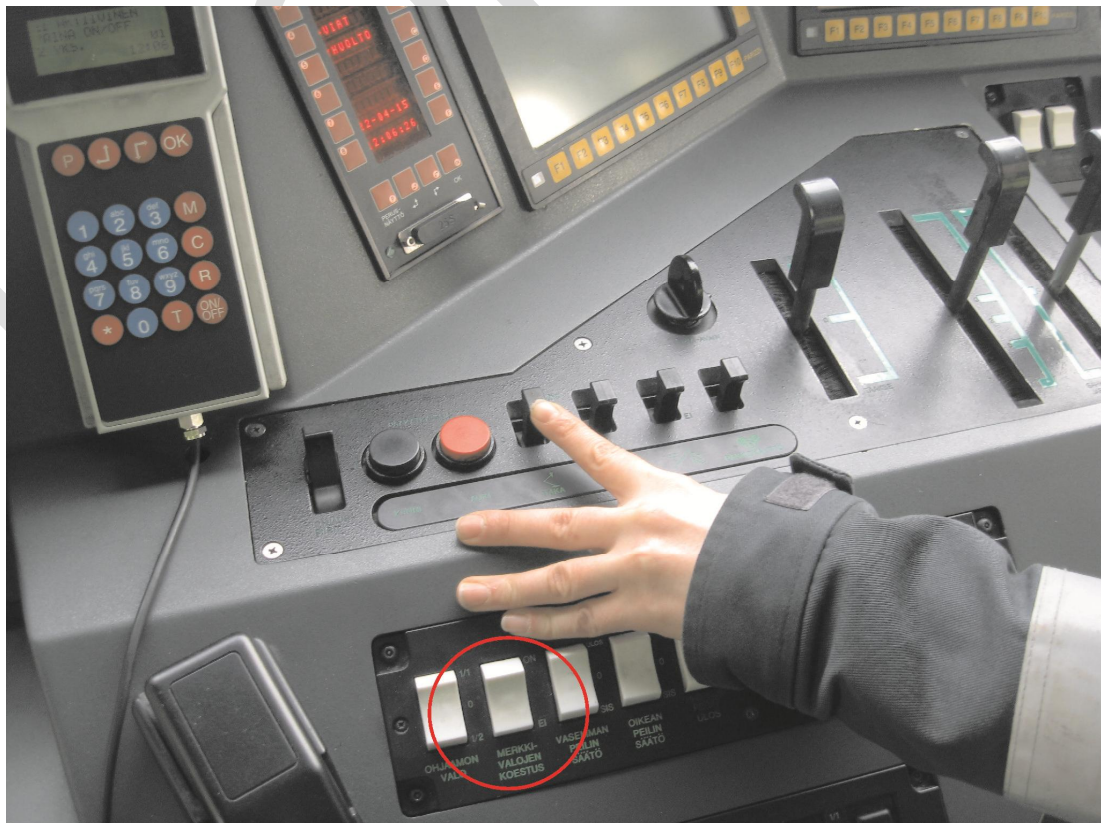
Ajopöydän ollessa auki, turvalaitteen toiminta voidaan tarkistaa junan ollessa paikallaan painamalla merkkivalojen koestuspainiketta. Toiminta on kuten ajotilanteessa.

Kuva 1. Ajopöytä, jossa merkkivalojen koestuspainike (merkitty punaisella ympyrällä).
