Tutkintaselostus

R2015-01

Tasoristeysonnettomuus Kokemäellä 6.2.2015

LEVEL CROSSING ACCIDENT IN KOKEMÄKI, FINLAND, ON 6 FEBRUARY 2015

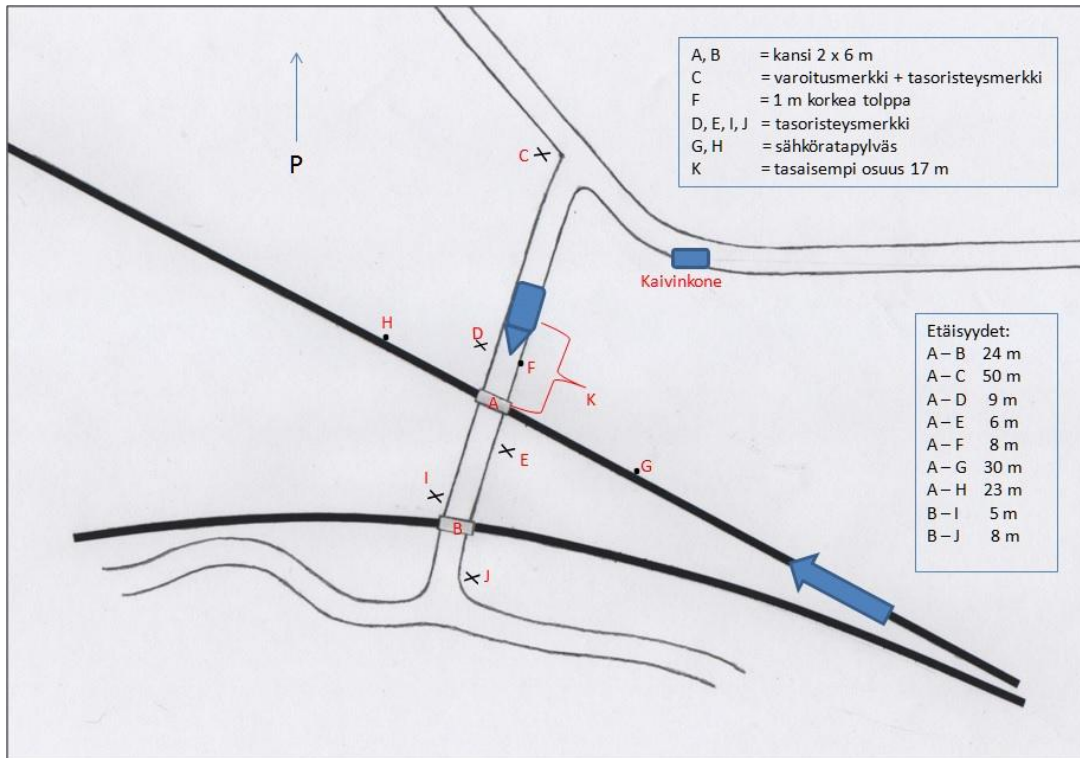
Kuva 7. Piirros tasoristeysalueesta.

Onnettomuuspaikka sijaitsee 700 metrin päässä Kokemäen rautatieasemalta Porin suuntaan. Yksityistie kulkee Porin ja Rauman suunnan ratojen yli lähes kohtisuoraan. Ratojen väli on 24 metriä. Kyseessä on kaksi erillistä tasoristeystä. Tie nousee tasoristeykseen molemmista suunnista. Onnettomuusajoneuvon kuljettajan tulosuunnasta katsoen tie nousee 1,2 metriä viimeisten 30 metrin matkalla ennen tasoristeystä. Tasoristeyksessä ei ole määräysten mukaista odotustasannetta. Viimeisen 10 metrin matkalla nousua on puoli metriä.

Onnettomuusajoneuvon kuljettajan tulosuunnasta katsoen näkemäalue kahdeksan metrin päästä vasemmalle on 700 metriä ja oikealle yli 1 000 metriä.
