## Raportti

R2015-S1-10

# Virheellinen kulkutie Vainikkalassa 2.9.2015

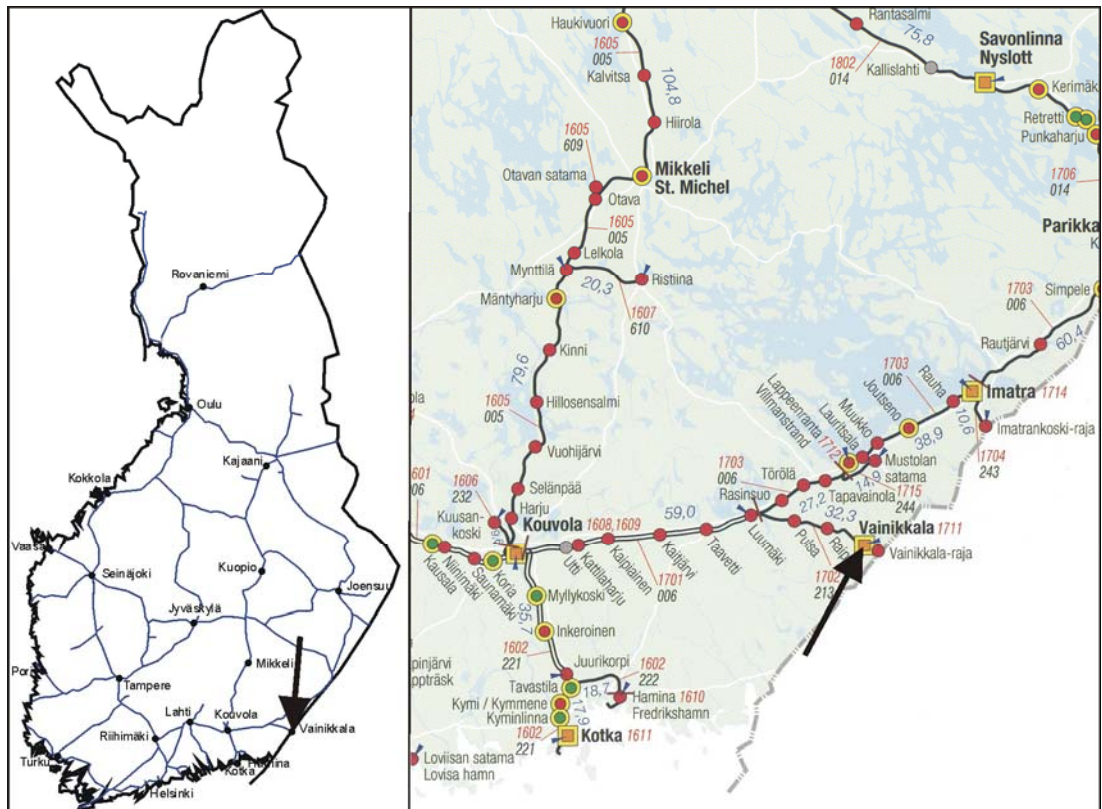
Kuva 1. Virheellinen kulkutie tapahtui Vainikkalan ratapihalla. Vainikkala on vilkkaain Suomen ja Venäjän välisen tavara- ja henkilöliikenteen raja-asema.

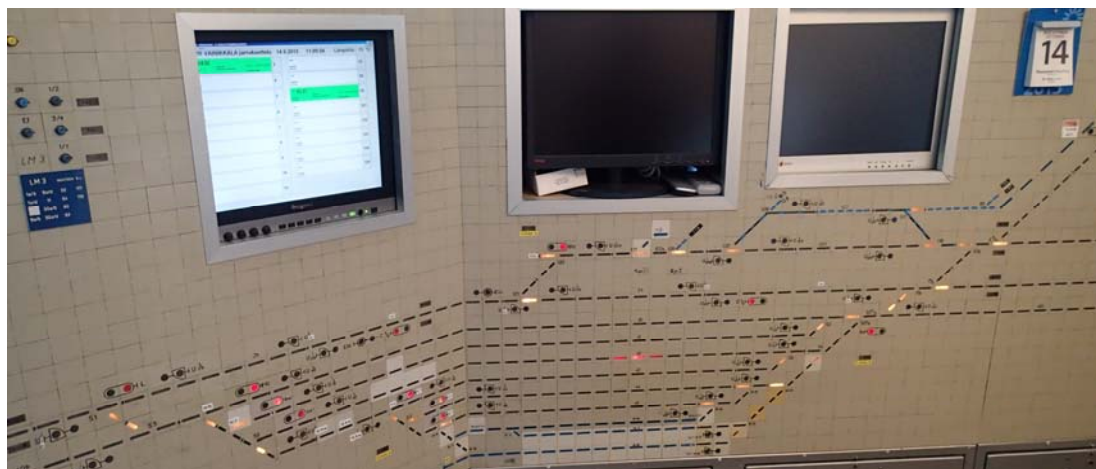
Kuva 5. Vainikkalan ratapihan länsipään raiteisto releasetinlaitteen ilmaisintaulussa.

Vainikkalassa on venäläisvalmisteinen vapaakytkentäinen releasetinlaite, jonka kaikki toiminnot tapahtuvat sähköisesti. Ilmaisintaulussa on raiteiston kaaviollinen ratapihaku-

vio. Laitteiden toimintaa ohjataan ohjaustaulun painikkeilla. Ilmaisimet osoittavat vaihteiden ja laitteiden asennot ja toimintavaiheet.

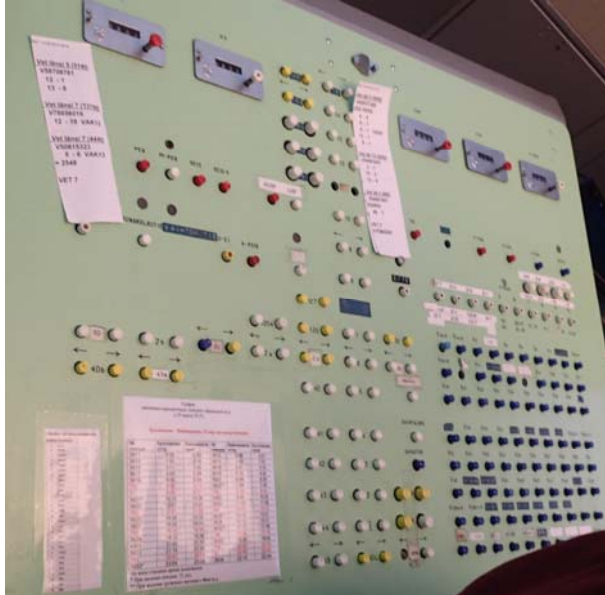
Kuva 6. Vainikkalan liikenteenohjauksen ohjaustaulu.
