# Tasoristeysonnettomuus Kemijärvellä 12.12.2018

Onnettomuustutkintakeskus päätti turvallisuustutkintalain (525/2011) 2 §:n nojalla tutkia Kemijärvellä Kuusivaarantien tasoristeyksessä 12.12.2018 tapahtuneen tasoristeysonnettomuuden. Turvallisuustutkinnan tarkoituksena on yleisen turvallisuuden lisääminen, onnettomuuksien ja vaaratilanteiden ehkäiseminen sekä onnettomuuksista aiheutuvien vahinkojen torjuminen. Turvallisuustutkintaa ei tehdä oikeudellisen vastuun kohdentamiseksi.

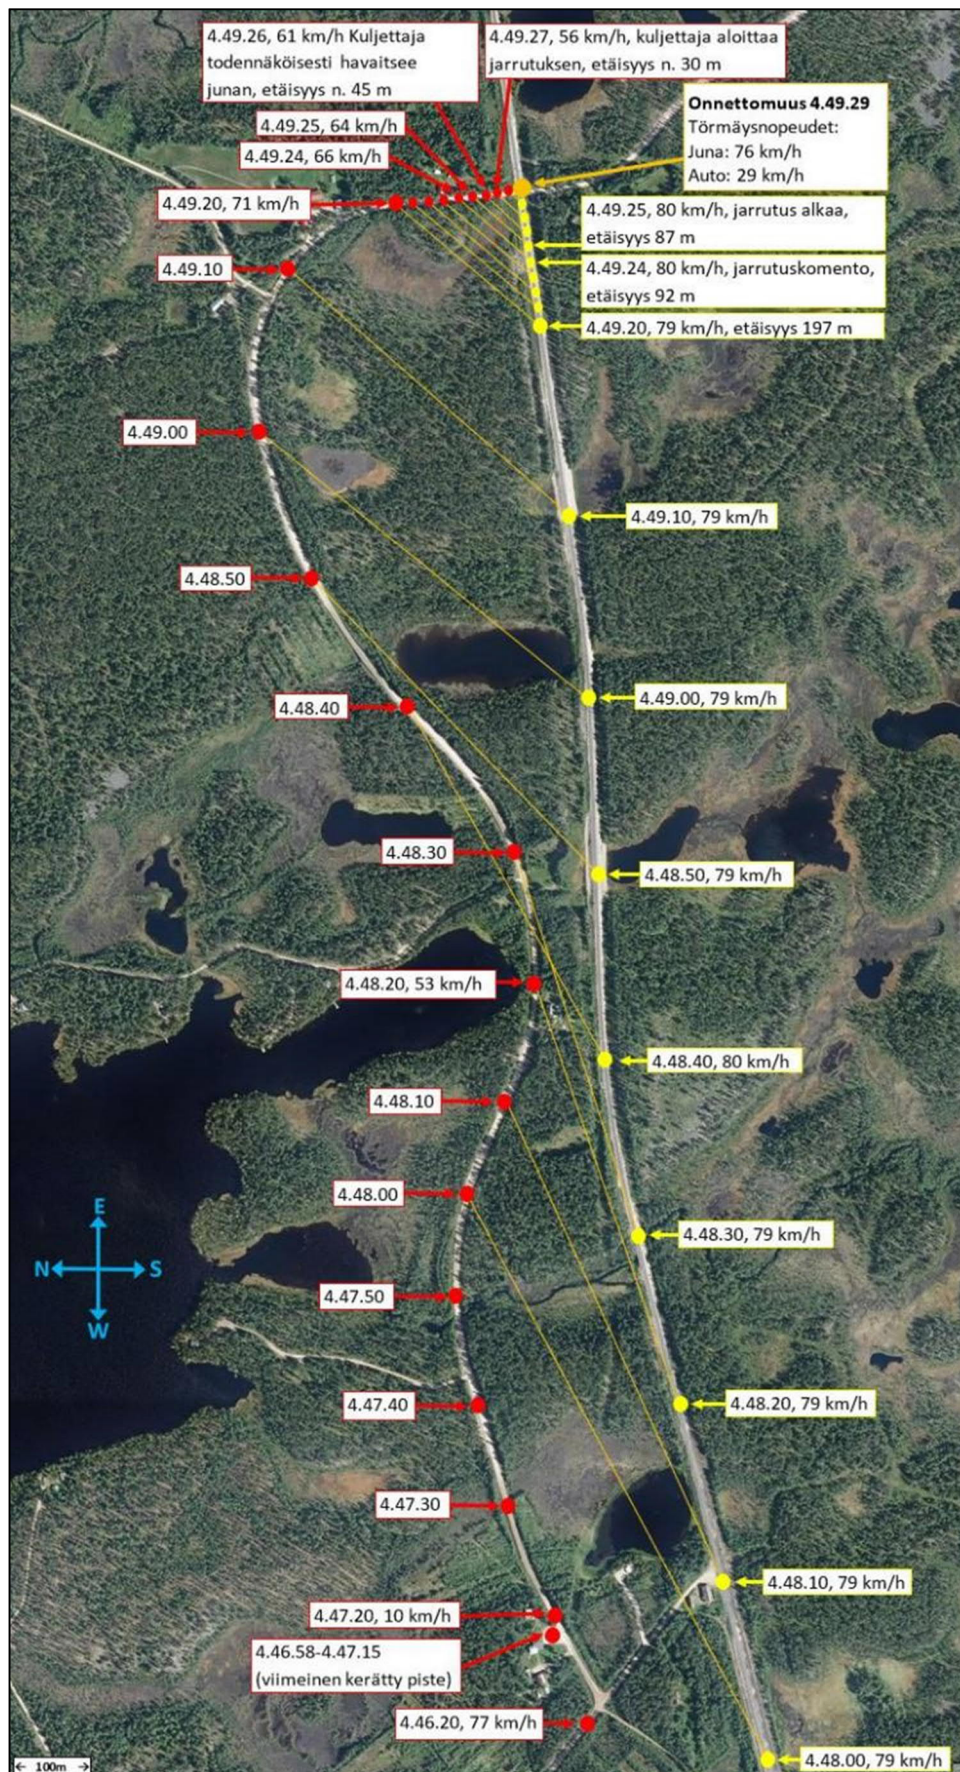
Tavarajunan veturissa koeajokuljettaja oli juuri noussut penkiltään ottamaan eväitään ohjaamon takaseinässä olevasta jääkaapista, kun veturia ajanut veturinkuljettaja havaitsi liikkuvia valoja metsän keskellä. Veturinkuljettajat katsoivat valoja ja havaitsivat niiden kääntyvän kohti rataa. Junan ollessa noin 100 metrin etäisyydellä tasoristeyksestä he tajusivat, että valot ovat radan ylittävää tietä kulkevan kuorma-auton, joka lähestyy tasoristeystä hidastamatta. Veturinkuljettajat huomasivat, että auto ei ole pysähtymässä, jolloin veturinkuljettaja aloitti hätäjarrutuksen. Samalla kuljettajat yrittivät poistua ohjaamosta suojaan veturin laitetilään.

Kuva 3. Auton ja junan liikkuminen ennen törmäystä. Auton paikka on merkitty kuvaan punaisella ja junan keltaisella. (Ilmakuva ©Maanmittauslaitos 3/2019, Merkinnät: OTKES)

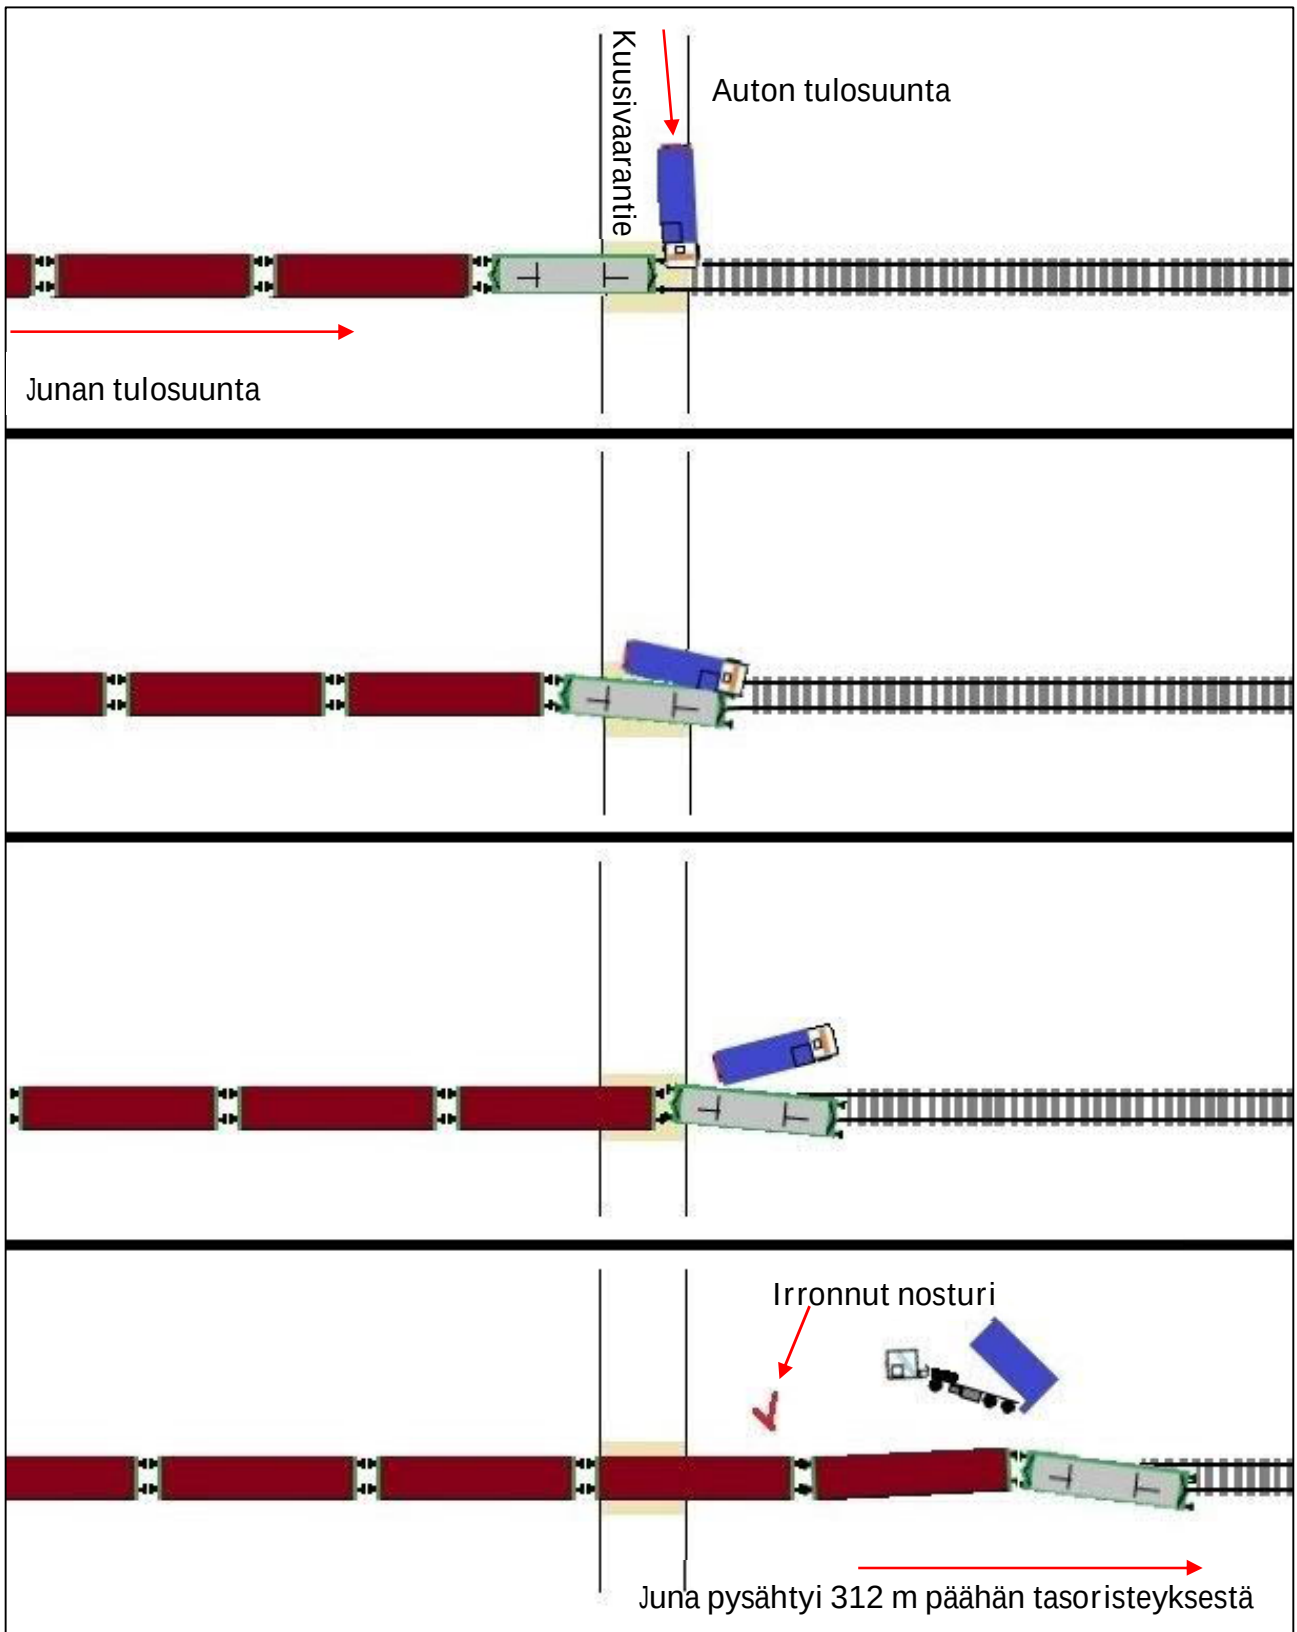
Kello 4.49 veturin vasen etukulma ja auton oikea etukulma osuivat toisiinsa. Törmäyshetkellä junan nopeus oli 76 km/h. Auto oli törmäyshetkellä ajoradan vasemmassa reunassa, osin jo penkan puolella. Auton laskennallinen törmäysnopeus oli 29 km/h.

Törmäyksen johdosta veturin etummainen teli suistui kiskoilta kiskojen oikealle puolelle. Samalla veturin puskinpalkki taipui ja ohjaamon vasen etulasi rikkoontui. Auton peräosa pyörähti kulkusuunnassaan oikealle veturin kylkeen, jolloin isku avasi veturin ohjaamon vasemman oven ja rikkoi oven ikkunan. Ovi lennähti auki voimalla ja rikkoi ohjaamon rakenteita. Turvaan pyrkimässä olleista veturinkuljettajista koeajokuljettaja ehti veturin laitetilään. Toisen veturinkuljettaja ehti nousta istuimeltaan ja oli kääntymässä paetakseen taaksepäin. Törmäyksen tapahtuessa hän kaatui ja lensi ohjaamon oikeaan takanurkkaan lattialle.

Kuva 4. Törmäystapahtuma. (Kuva: OTKES)

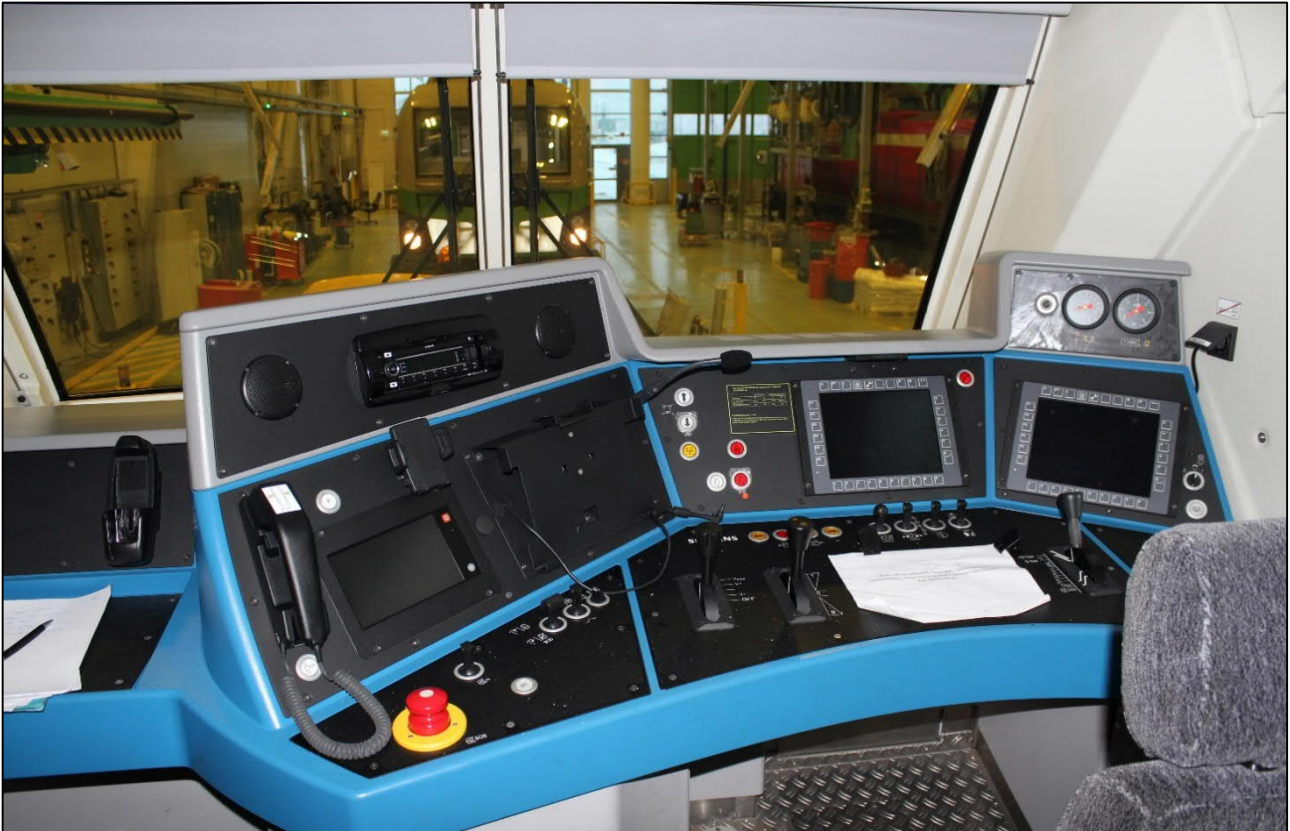
Veturi on suunniteltu yhden kuljettajan operoitavaksi ja sen ohjaamon ajopöytä pohjautuu eurooppalaiseen EuroDesk-standardiin. Kuljettajan paikka ohjaamossa on oikealla puolella. Sr3-veturin ohjaamossa on alkuperäiseen Vectron-veturin ajopöydän päälle lisätty kuljettajan molemmin puolin konsolit VR-Yhtymän veturinkuljettajien vaatimuksesta. Vasemmassa konsolissa on kuljettajan käyttöön radio/CD-soitin kaiuttimineen ja oikeassa analogiset jarrujohdon, pääsäiliöpaineen ja jarrusylinteripaineiden painemittarit veturin ohjausjärjestelmän varsinaisten mittausten häiriötilanteita varten. Lisätyistä konsoleista etenkin vasen rajoittaa kuljettajien kokemusten perusteella näkyvyyttä veturista. Veturissa ei ole lainkaan varsinaisia sivuikkunoita, sillä ovien ikkunat ovat niin takana, että näkymä niistä aukeaa kuljettajasta katsoen takaviistoon.

Kuva 12. Sr3-veturin ohjaamo ja ajopöytä. Lisätyt konsolit ovat harmaat osat alkuperäisen sinisen ajopöydän päällä. (Kuva: OTKES)

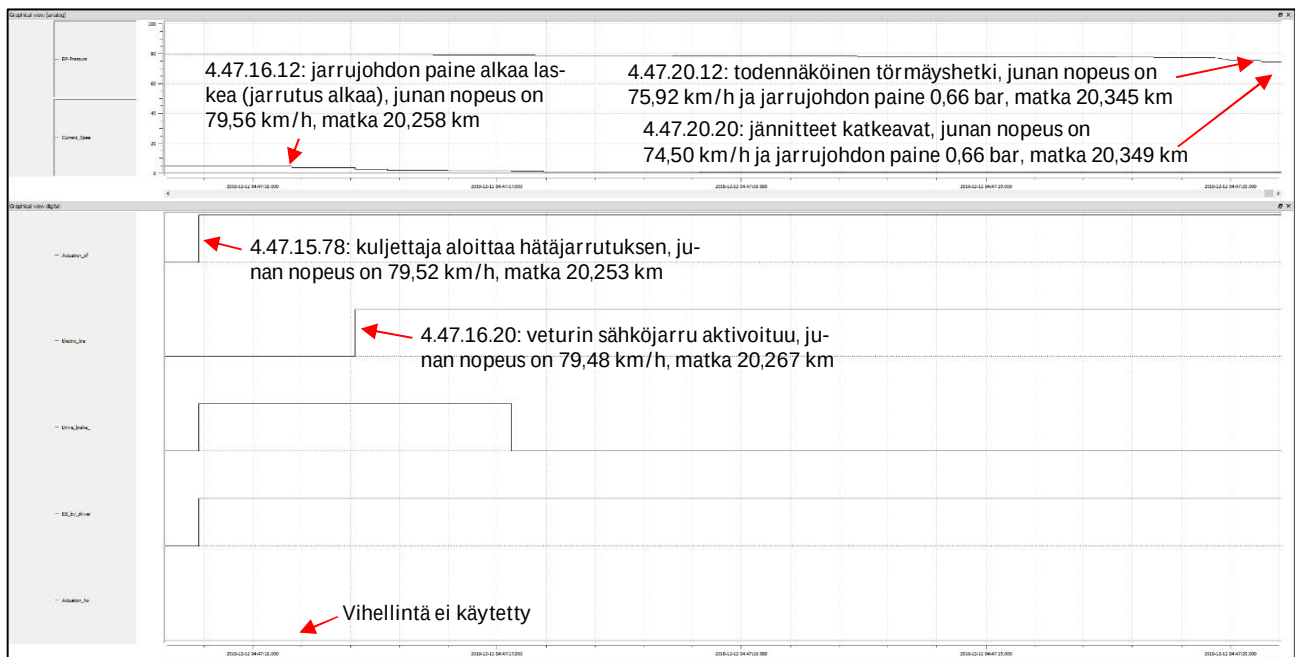
Kuva 24. Veturin kulunrekisteröintilaitteen purkuohjelman graafinen tuloste onnettomuustapahtumasta. Ajat ovat rekisteröintilaitteen kellon aikoja (2 min 9 s jäljessä todellisesta ajasta). (Kuva: OTKES)

Veturinkuljettaja aloitti jarrutuksen 4,34 sekuntia ennen törmäystä, jolloin matkaa törmäyskohtaan oli 92 metriä. Jarrutus ehti alkaa ennen törmäystä, mutta junan nopeus ei ehtinyt laskea 80 km/h:stä kuin 76 km/h:iin. Tallenteesta nähdään myös veturin jännitteiden katkenneen 0,08 s törmäyksen jälkeen. Kuljettaja ei ehtinyt käyttää vihellintä ennen törmäystä.

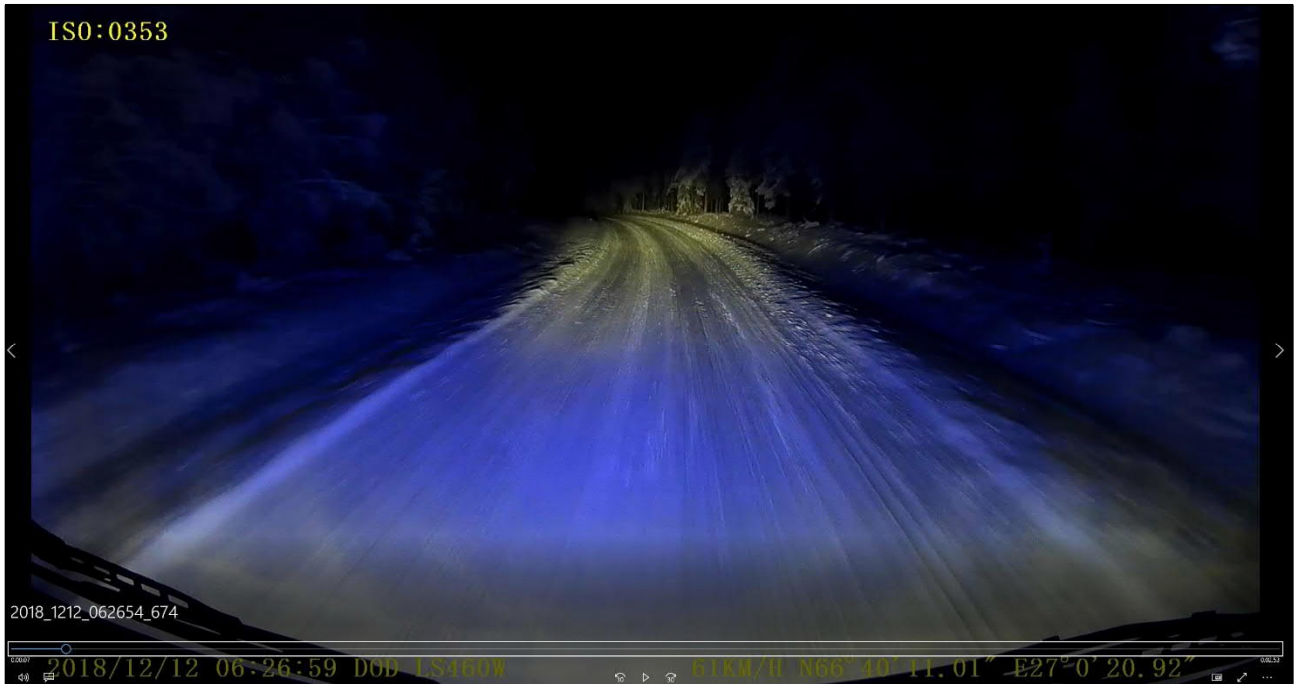
Kuva 25. Pelastuslaitoksen auton kojetaulukameran kuvaa Kuusivaarantien olosuhteista onnettomuusaamuna. (Kuva: Lapin pelastuslaitos)

Kojetaulukameran kuvasta saatiin Kuusivaarantien keliolosuhteiden ja yksikön saapumisajan lisäksi dokumentoitua jätteenkeruuauton jarrutusjäljet sekä väistöyrityksestä tien vasempaan penkkaan juuri ennen tasoristeystä syntyneet jäljet. Nämä jäljet olivat tutkintaryhmän tullessa paikalle jo ehtineet sotkeentua pelastustoimien jälkeen. Jarrutusjälkien pituus oli 16 metriä.

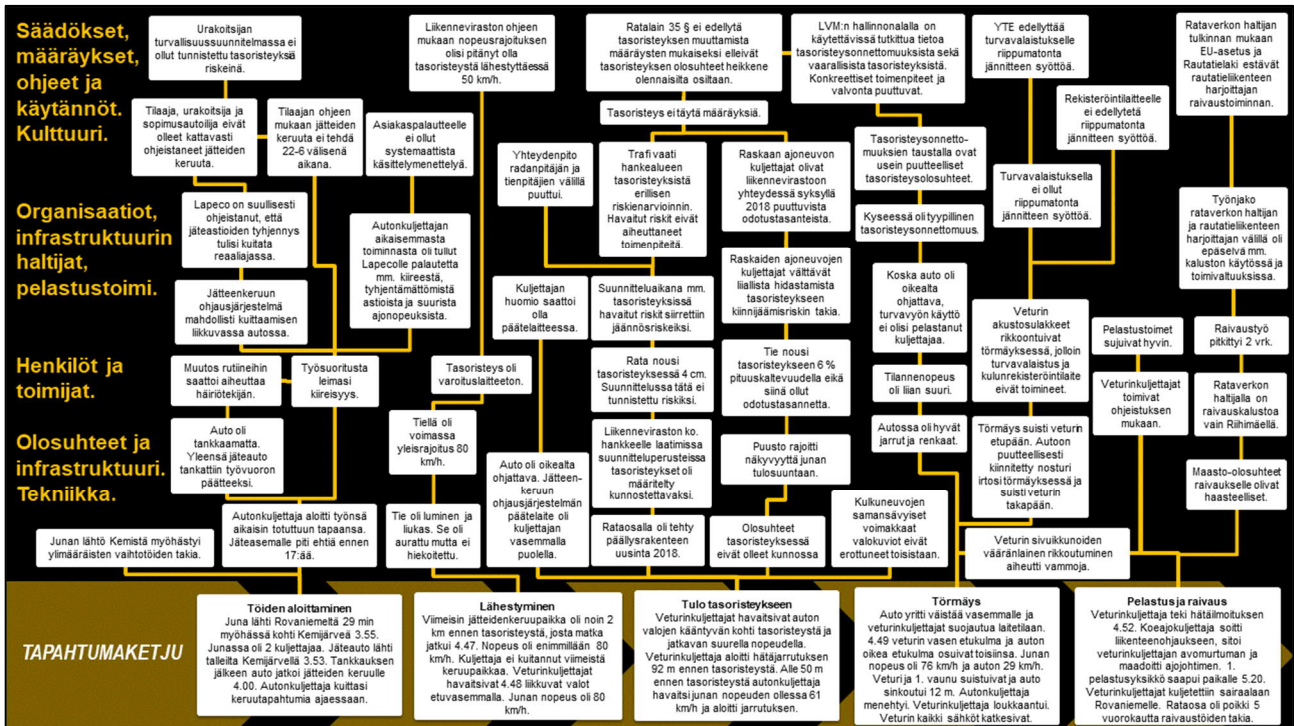
Kuva 28. Accimap-kaavio Kemijärvellä 12.12.2018 tapahtuneesta tasoristeysonnettomuudesta.
