# Vaihtotyöyksikön törmäys raiteella seisseisiin vaunuihin Kouvolassa 21.9.2017

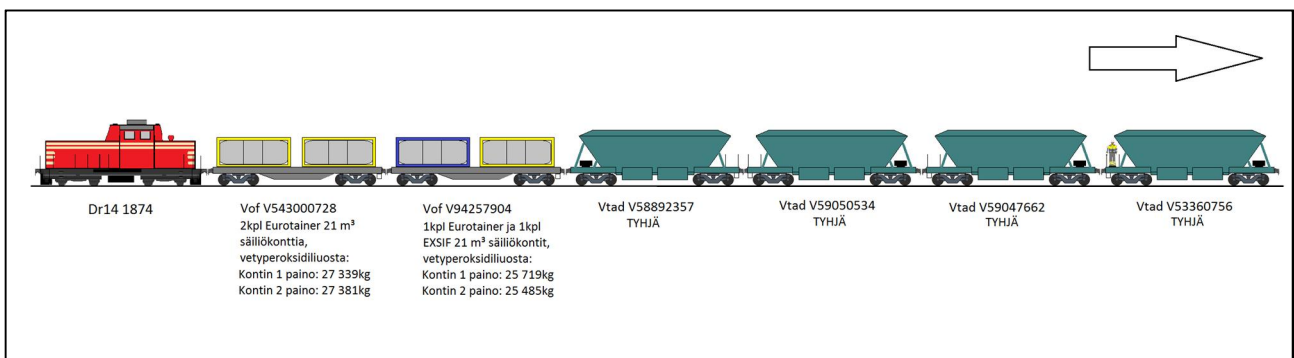
Paikkatutkinnassa dokumentoitiin törmäyksen jälkeinen tilanne ja onnettomuudessa synty-  
neet vauriot. Tärkeimpiä havaintoja oli, että jarrujohto oli ollut kytkettynä vaihtotyöyksikön  
6403 kaikissa vaunuissa, eli paineilmajarrut olivat veturin lisäksi toiminnassa kaikissa vau-  
nuissa. Jarrujohto oli katkenut vasta törmäyksessä siilovaunun noustessa konttivaunun  
päälle.

Kuva 12. Vaihtotyöyksikön 6403 kokoonpano tapahtumahetkellä. (Kuva: OTKES)
