## Tutkintaselostus

B 2/1997 M

### **Proomu CARAn kaatuminen Raahen edustalla 25.5.1997**

## THE CAPSIZING OF SELF-PROPELLED BARGE AT RAAHE 25.5.1997

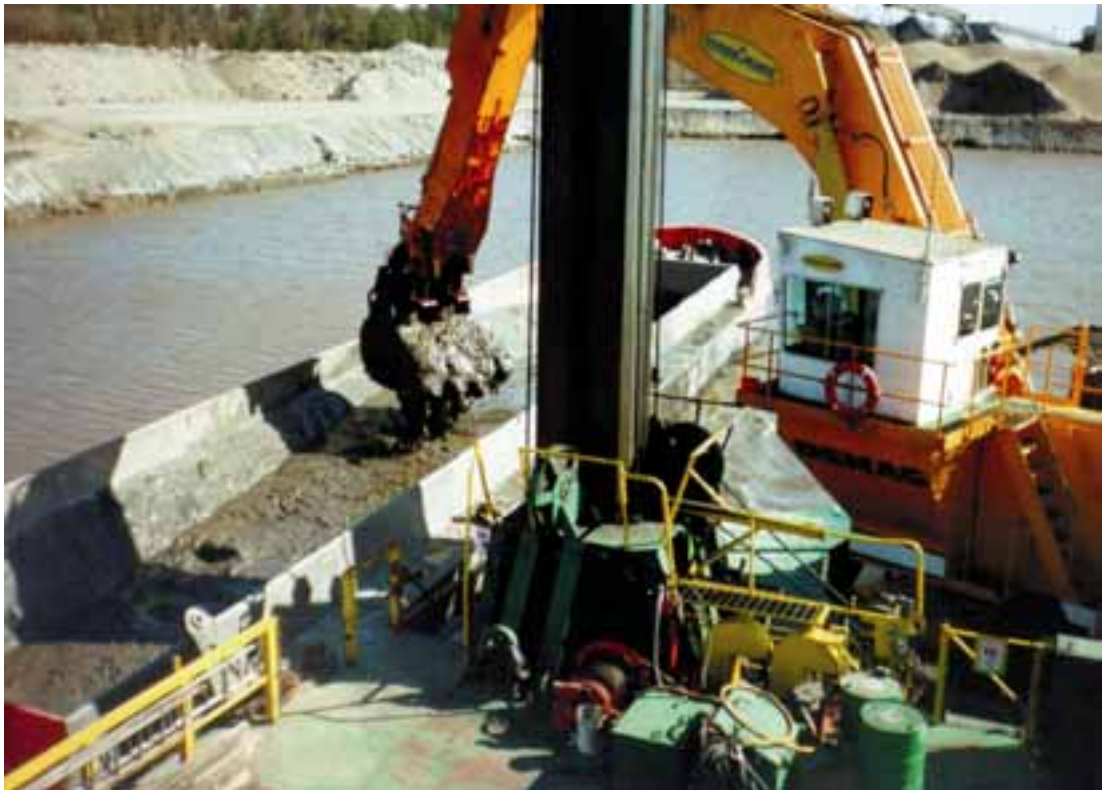
Terramaren suorittama Raahen Lapaluodon satama-altaan ruoppausurakka oli lopuiltaan ja aluksen lastina viimeistelyruoppauksissa oli vellimäistä ruoppausmassaa. Lastia kuvailtiin jälkeinpäin seuraavasti: ”oikein vetistä liejua, myös paljon vettä, lieju hyvin höllyvää” tai ”liejuista savea”. Kuvassa 4 näkyy proomu Raahen sataman työmaalla lastattavana tällaisella lastilla.

Kuva 4. Proomu lastattavana Raahen satamatyömaalla (kuva on otettu ennen onnettomuuspäivää).

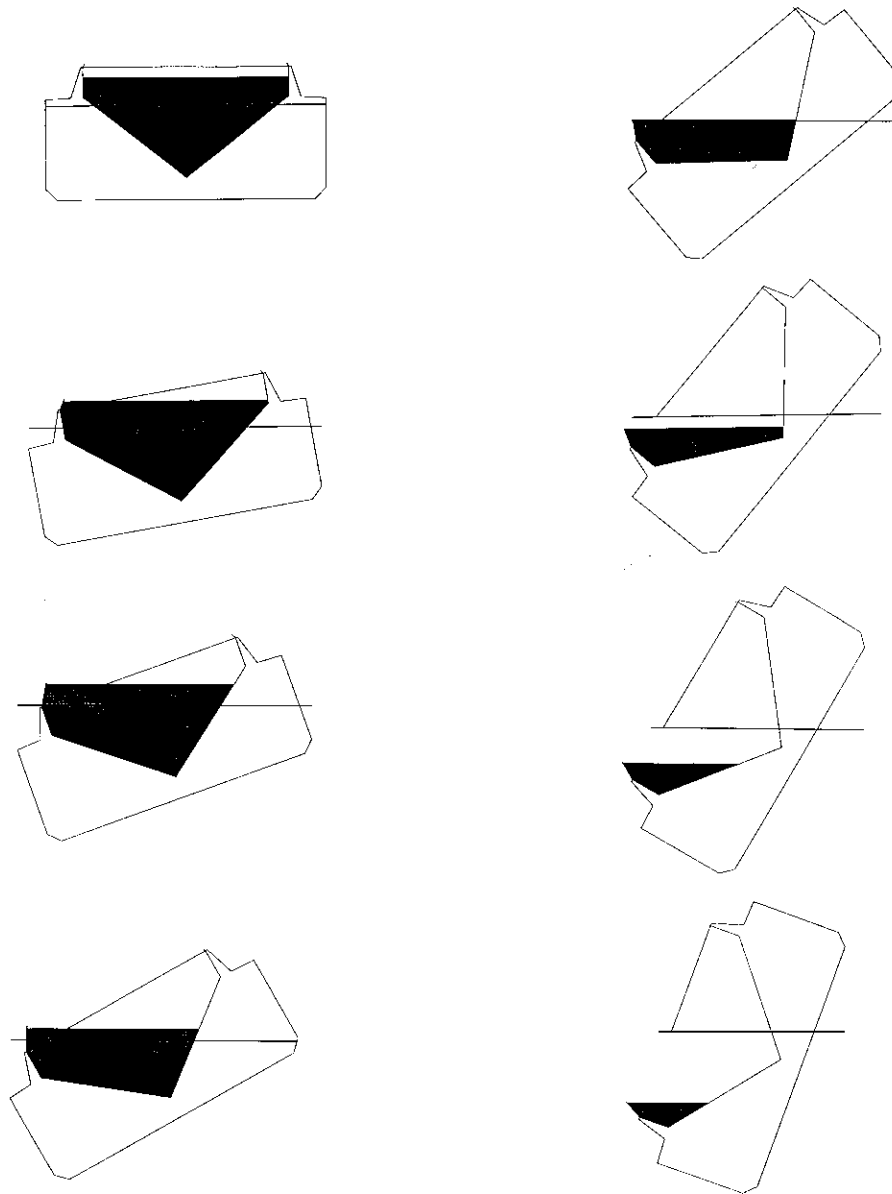
Kuva 11. Periaatekuva lastin valumisesta palkoproomusta mereen eri kallistuskulmilla. Kuvasarja perustuu laskelmaan, jossa lastin määrä on 435 t ja ylivuotopaksuus 0,6 m.

Ensimmäinen vertailutapaus laskettiin siten, että lastin purkautuminen pois lastitilasta estyy kuten lastiluukkujen peittämästä ruumasta. Tässä tapauksessa aluksen vakavuus on positiivinen vain kuuden asteen kallistuskulmaan saakka. Sitä suuremmilla kallistuskulmilla alus kaatuu.

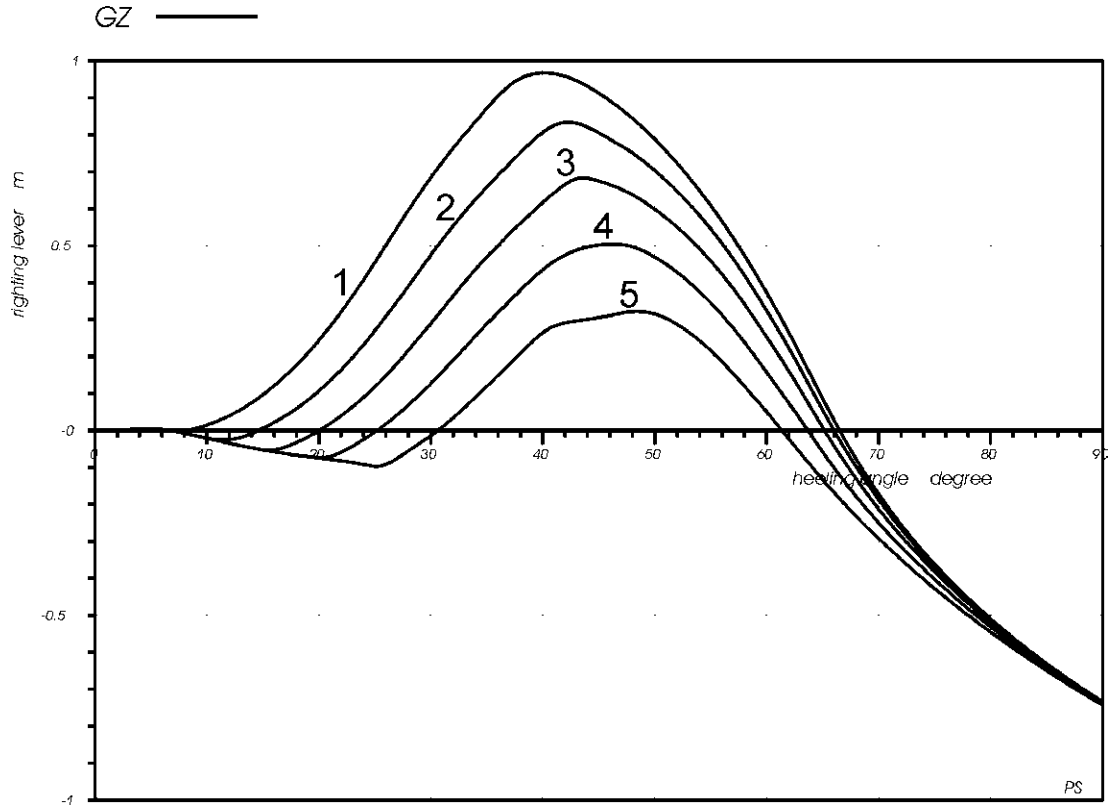
jälleen positiiviseksi (ks. kuva 12). Hitaasti tapahtuvassa kallistuksessa aluksella on kuutta astetta suuremmilla kallistuskulmilla uusi tasapainotila, missä kallistuminen pysähtyy. Ylivuotopaksuuden ollessa 0,6 m tämä tasapaino saavutetaan 25 asteen kallistuskulmalla (tätä tilannetta vastaa käyrä 4 kuvassa 12). Jos lastilla ei ole lainkaan ylivuotopaksuutta, eli lasti on täysin juoksevaa, on vakavuus uudelleen positiivinen jo 9 asteen kallistuskulmalla (tätä tilannetta vastaa käyrä 1 kuvassa 12).

**Yhteenveto staattisesta vakavuudesta.** Merkittävin vakavuutta heikentävä tekijä lastin määrän lisäksi on ylivuotopaksuus. Vellimäinen, nestemäisesti käyttäytyvä lasti, joka siirtyy lastitilassa paksuna kerroksena, on vaarallinen. Samalla tavalla vaaralliseksi on

todettu myös malmilastit vettyneenä. Nopean kaatumistapahtuman edellytyksenä on, että massa lähtee liikkeelle paksuna kerroksena.

Kuva 12. Lastin ylivuotopaksuuden vaikutus CARAn vakavuuteen laskettuna 400 t lastilla viidellä eri paksuudella, jotka ovat: 1=0 m, 2=0,2 m, 3=0,4 m, 4=0,6 m ja 5=0,8 m. Purkautumiskerroksen paksuudella on huomattava merkitys aluksen vakavuudelle.

Vaikka CARAn vakavuus pienillä kallistuskulmilla ja suurilla lastimäärillä on erittäin heikko, se paranee huomattavasti lastin purkautuessa yli laidan. CARAn kaatumista ei näin ollen voi selittää pelkästään staattisilla vakavuuslaskelmilla.

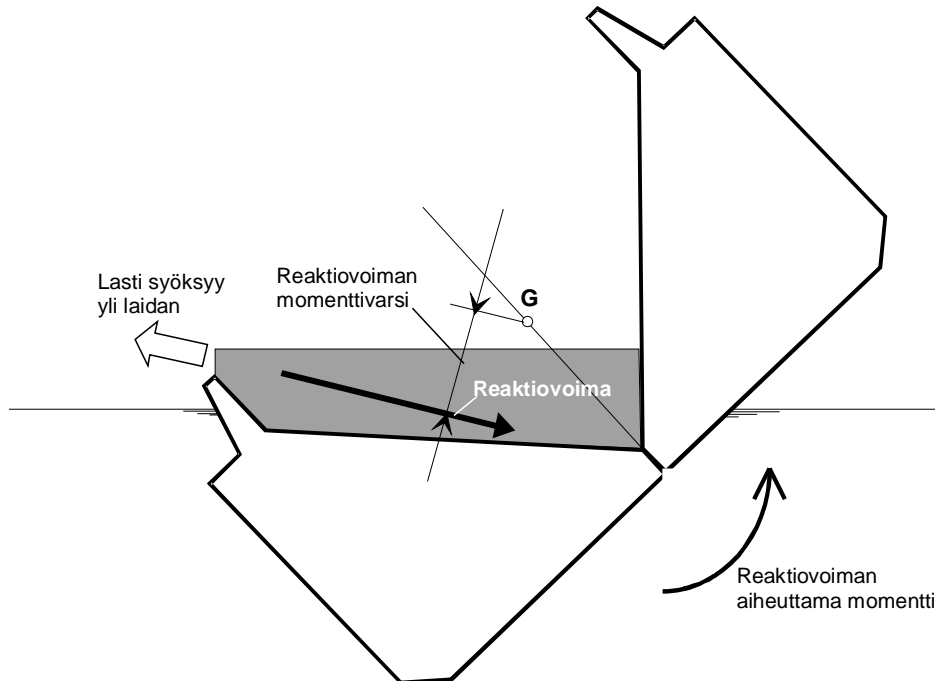
Laskelmissa käytetyssä 400 tonnin lastitilanteessa CARAn vakavuus siirtyvän lastin takia on kallistuman alkuvaiheessa negatiivinen jolloin kallistuma kasvaa nopeasti. Kun kallistuskulma ylittää noin 25 astetta, lastia alkaa syöksyä ruuman karvelin yli. Kuvasta 13 tämä voidaan havaita oikaisevan momenttikäyrän muuttumisesta laskevasta nousvaksi. Lastin poistuessa aluksesta syntyy reaktivoima, joka CARAn tapauksessa aiheuttaa kallistavan momentin. Reaktivoiman periaate on esitetty kuvassa 14. Ulosvirtauksen suunta on hieman ylöspäin, mikä käy ilmi lastin liikkumista havainnollistavasta liitteen 1 kuvasta 2. Reaktivoiman suunnaksi on valittu lastin pinnan siirtymävektorien mukaan 20 astetta.

Lastin purkaantuessa ruumasta mereen, aluksen uppouma pienenee muutamassa sekunnissa noin puoleen alkuperäisestä. Tämän vuoksi alus myös kohoaa.

Kuva 14. Lastin mereen syöksymisestä aiheutuva lisämomentti.

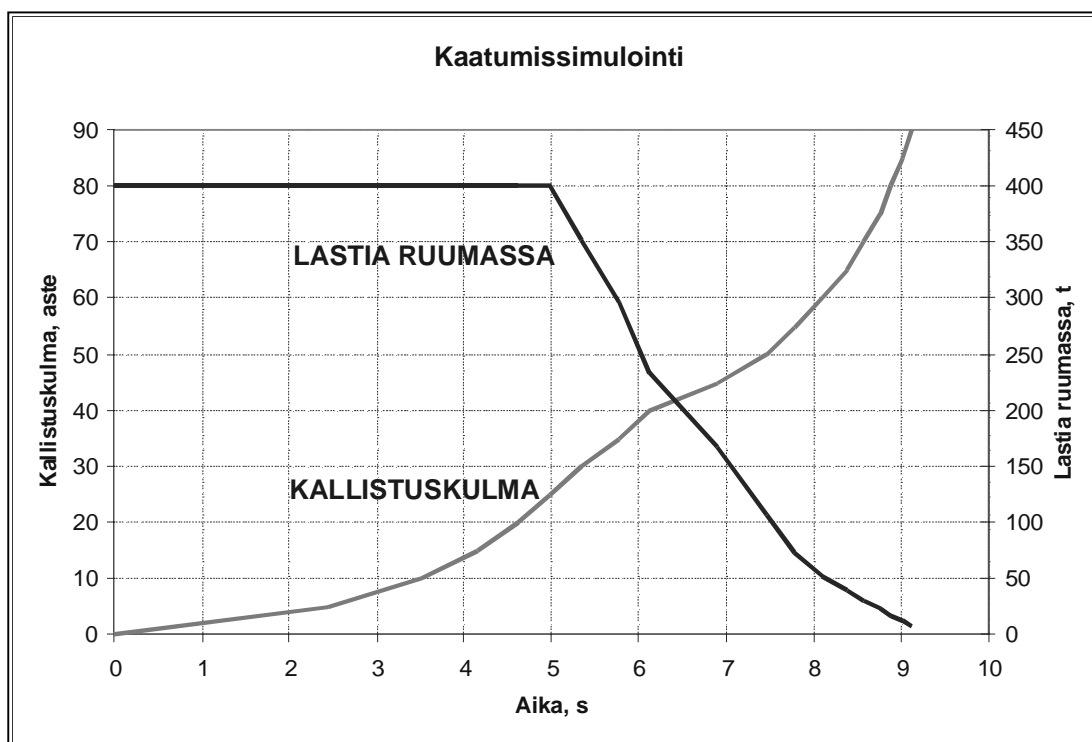
**Tulokset.** Simulointilaskelmien tulokset on esitetty kuvassa 15. Kallistuminen 90 asteen saakka tapahtuu 9 sekunnissa. CARAn kaatumiseen riittävä lastin ulosvirtauksen keskinopeus on 4,5 m/s.

**Yhteenvetona reaktivoiman huomioivasta tarkastelusta** voidaan todeta, että ottamalla se mukaan dynaamisiin laskelmiin, CARAn kaatuminen voidaan todentaa. Laskelmien mukaan kaatuminen tapahtuu nopeasti. Lisäksi tarvittavan reaktivoiman suuruuden voidaan todeta olevan realistinen samoin kuin vastaava lastin ulosvirtausnopeus.

Kuva 15. CARAn kaatumisen aikahistoria.
