Tutkintaselostus

C 11/1997 M

ms GRIMM, karilleajo Kotkan sataman edustalla 1.10.1997

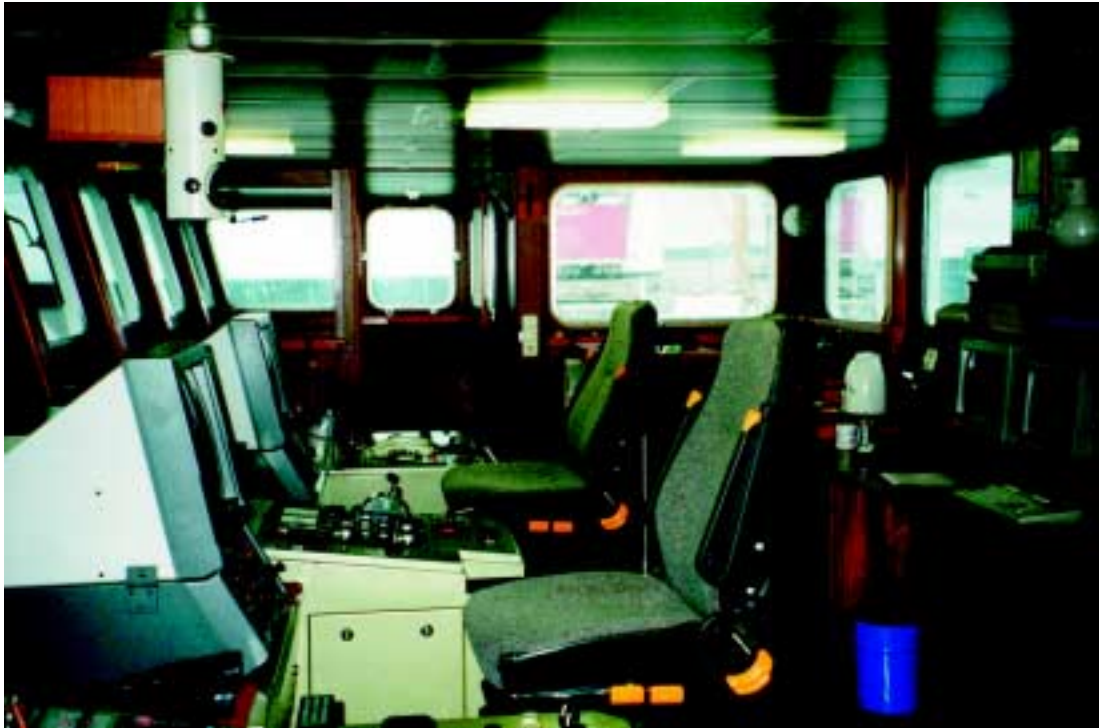
Kuva 2. ms GRIMMIN komentosilta

Ainoa selvästi havaittavissa oleva peräsinkulman osoitin oli pyöreä mittari katossa, jossa oli peräsinkulman näyttö taakse ja molemmille sivuille (kuva 8b). Ohjattaessa on katsetta nostettava häiritsevästi ylös. Magneettikompassin periskooppi oli katossa peräsinkulman osoittimen vieressä.

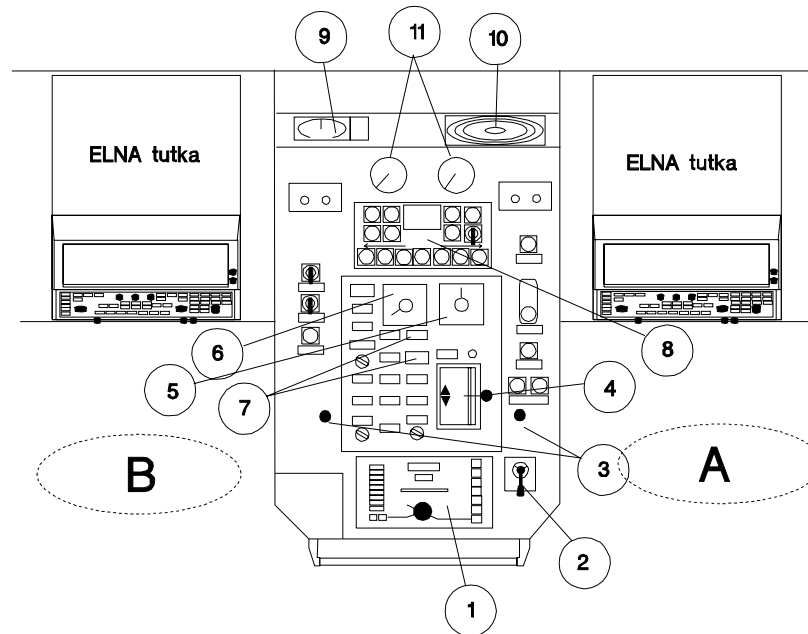
- Komentosillalla on neljä aikaohjausvipua (NFU, Non Follow Up). Kaksi on asennettu komentosillan siiville ja kaksi sillan keskikonsoliin (kuva 5a, laite 3). Aikaohjaus (NFU) toimii siten, että peräsinkulma muuttuu, kun vipua pidetään painettuna. Peräsinkulman mittaria on seurattava koko ajan, jotta tiedetään, missä asennossa peräsin on. Kun vivusta hellittää ruoripumput pysähtyvät. Peräsinkulman osoitin on katossa keskikonsolin yläpuolella, mikä vaikeuttaa suunnan pitoa. NFU ohjaus ei sovellu suunnan pitoon, jos on samaan aikaan hoidettava jotain muuta tehtävää. Aikaohjauksen etu on sen huokea hinta ja helppo asennus. NFU asennetaan tavallisesti hätäohjaukseksi sen teknisen toimintavarmuuden tähden.

Vasemmalta ohjailupaikalta B pystyi ohjaamaan vain NFU ohjauksella (kuva 5a, laite 3). Oikealta ohjauspaikalta A oli mahdollista ohjata aluksen kaikilla järjestelmillä.

Kuva 5a. Komentosillan keskikonsoli ja tutkien sijoittelu.

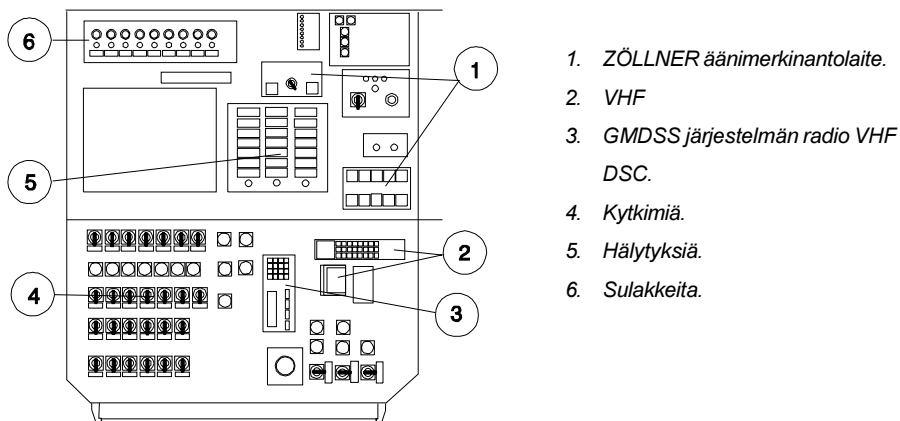
Kuva 5b. Etuseinän vasen konsoli. Siihen ei kuulunut mitään luotsauksen kannalta tärkeää.

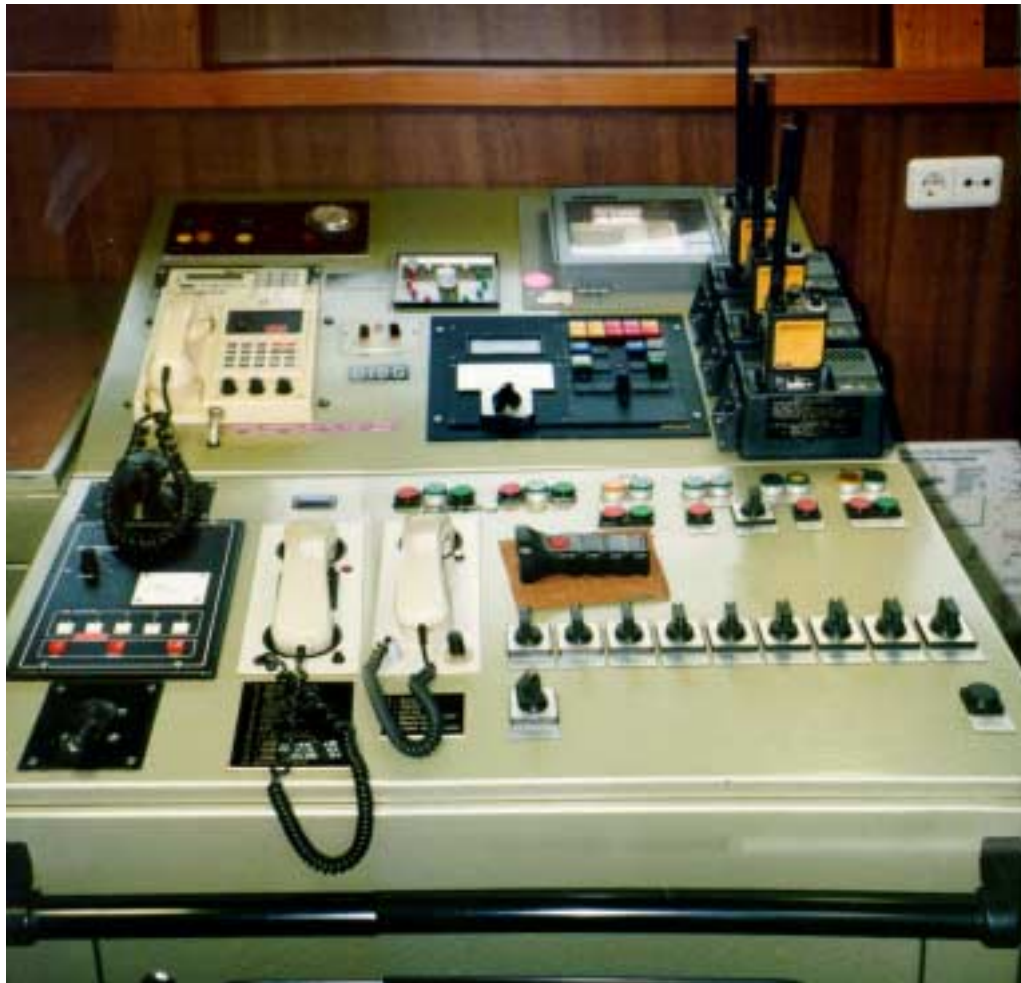
Komentosillan ainoan matkaohjausvivun sijoittaminen työpisteeseen A osoittaa, että keskikonsolin oikea puoli oli tarkoitettu ohjailuun ahtailla väyläalueilla ja luotsauksen aikana. Oikeanpuoleinen työpiste A tarjosi monia eri tapoja ohjata. Konekäskyjen antaminen oli myös helpompaa keskikonsolin oikealta puolelta eli työpisteestä A. Vasemman puoleisessa työpisteessä B oli vain yksi ohjailumahdollisuus, mikä osoittaa, että työpiste B oli suunniteltu lähinnä monitorointia varten.

Kuva 6b. ms GRIMMin komentosillan oikea konsoli.

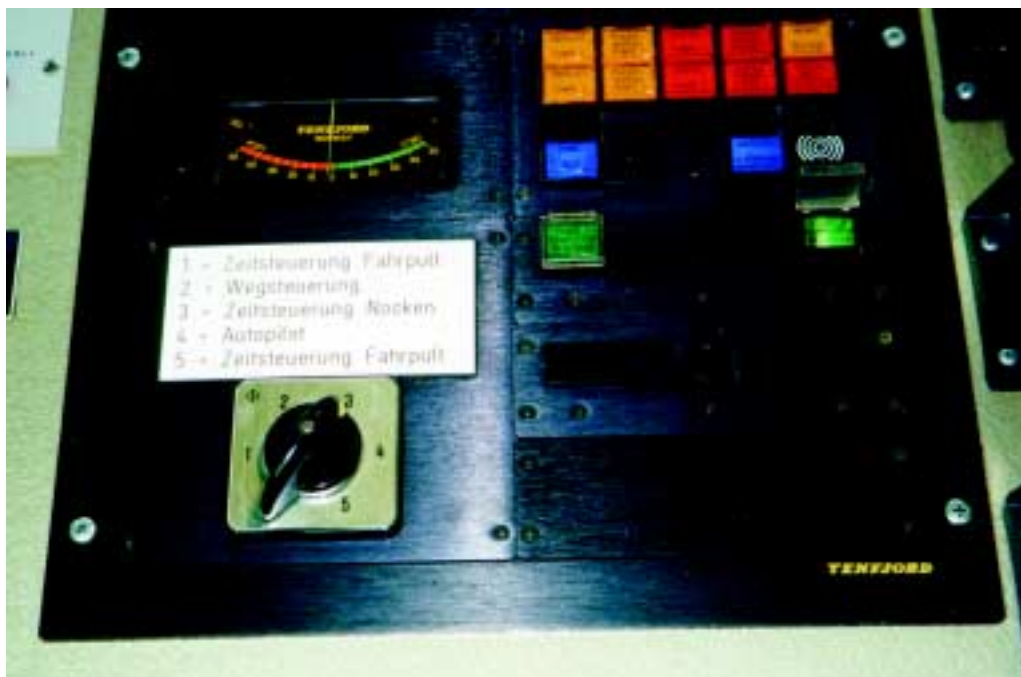
Ohjauslaite valittiin oikealta ohjauspaikalta TENFJORD peräsinkoneen hallintayksiköstä (kuvat 6 ja 7). TENFJORD-paneelissa oli peräsinkulman mittari (kuva 7a laite 3 ja kuva 7b), mutta se oli hyvin pieni ja oletettavasti luotsauksessa jouduttiin tukeutumaan katossa olevaan mittariin (kuvat 8b ja 2).

Ohjaustavan valinta TENFJORD peräsinkoneen hallintapaneelissa on viisivaiheinen kytkin (kuva 7a kohta 1). Kytkimen eri asennot saksaksi selittävä ohjekyltti on kytkimen yläpuolella (kuva 7a kohta 2). Ohjekyltin tekstien suomennos on taulukossa 1. Kytkin saksankielinen terminologia ei välttämättä ole tuttu suomalaisille luotseille. Ohjausmoodin valinnassa voi helposti tapahtua virhe. Kytkin rajoittaa oikean ohjailutavan valintaa. Kytkin voi olla väärässä asennossa kriittisellä hetkellä. Kytkimen sijasta moodin vaihto on turvallisempaa painonapilla, joka on asennettu jokaisen ohjausvivun tai automaattiohjauksen viereen.

Kuva 7b. TENFJORD peräsinkoneen hallintapaneeli.

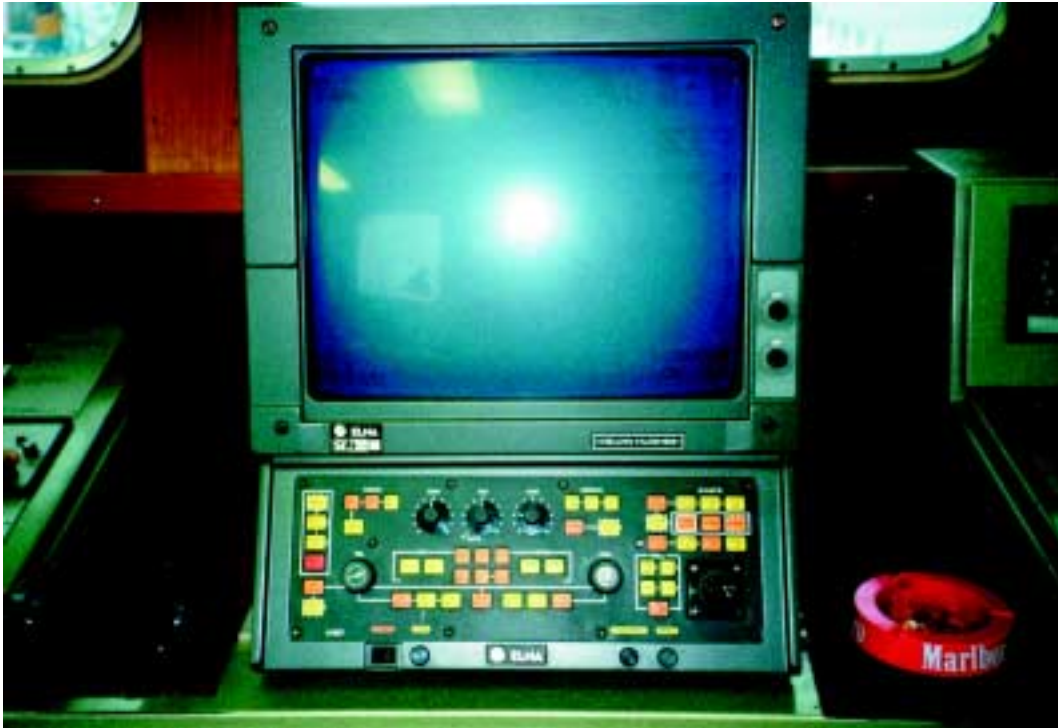
Tutkat. Molemmissa työpisteissä oli luotsaukseen hyvin soveltuvat merenkulkututkat (kuvat 4 ja 5a). Tutkien lähettimet, vastaanottimet ja antennit olivat englantilaisen Kelvin & Hughes yhtiön valmistama, mutta näyttölaitteet olivat saksalaisen ELNA yhtiön valmistamat. ELNA on tunnettu jokiliikennetutkien valmistaja. Reinin jokiliikenteessä vaaditaan esimerkiksi, että säädettävän etäisyysrenkaan (VRM), elektronisen suuntimaviivan (EBL) sekä Gain-, Tuning-, Seaclutter- ja Rainclutter säätimillä on kullakin oltava oma vääntönappi eikä niitä saa asentaa päällekkäin¹ (kuva 8a). GRIMMin tutkat täyttivät nämä vaatimukset.

Kuva 8a. ms GRIMMin helppokäyttöinen ELNA-merkinen tutka.
