Tutkintaselostus

C 2/1997 M

ms MARJESCO, karilleajo Puumalassa 11.04.1997

General cargo vessel ms MARJESCO, grounding at Puumala, Lake Saimaa 11 April 1997

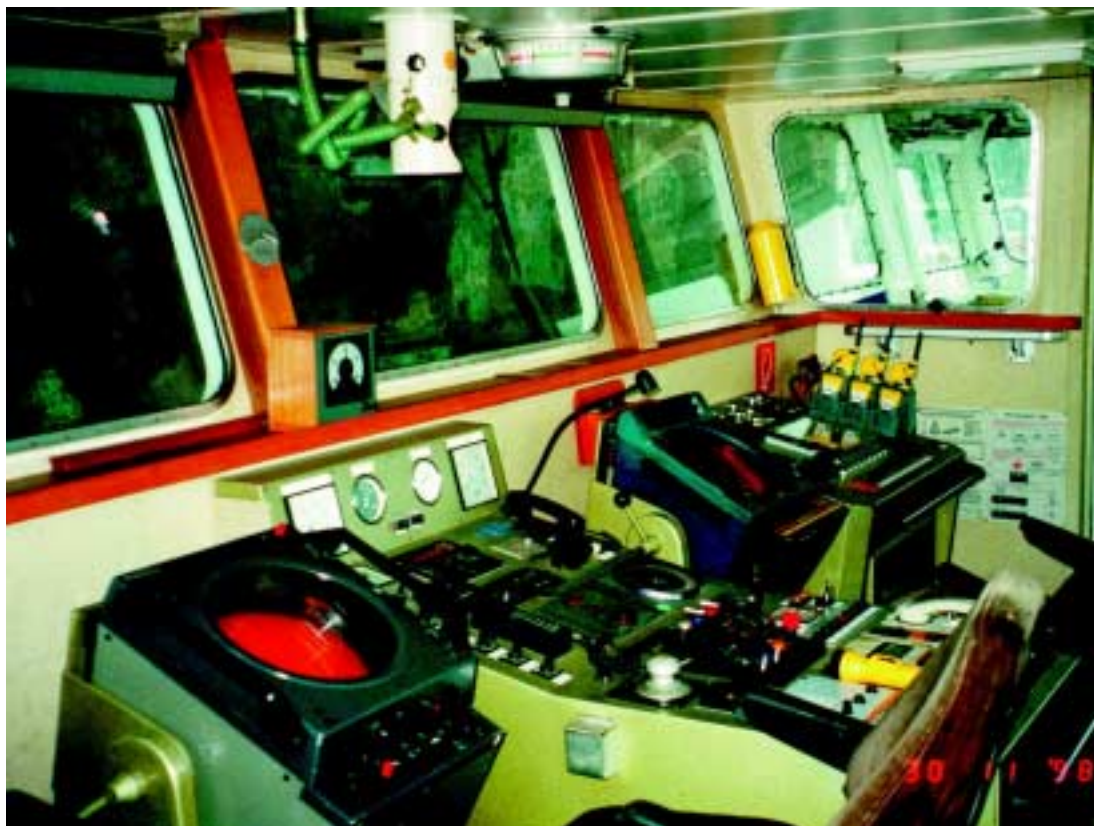
MARJESCO:n ohjaamossa aluksen navigointi- ja ohjailulaitteeton sijoitettu etulaipioon siten, että kahden tutkan välissä on tärkeimmät ohjauslaitteet sisältävä konsoli (kuva 2). ARPA-tutka on oikealla ja suhteellisen liikkeen tutka vasemmalla puolen konsolia. Keskipöydissä olevat oli: potkurin normaali- ja hätäohjaus, Anshutz Nautopilot D auto-

Kuva 2. MARJESCON ohjaamo ja navigointikonsoli.

MARJESCO:n ohjaamossa on kaksi ohjauspaikkaa keskikonsolin molemmilla puolilla (kuva 2.). Molemmissa ohjauspaikoissa on tutkat.

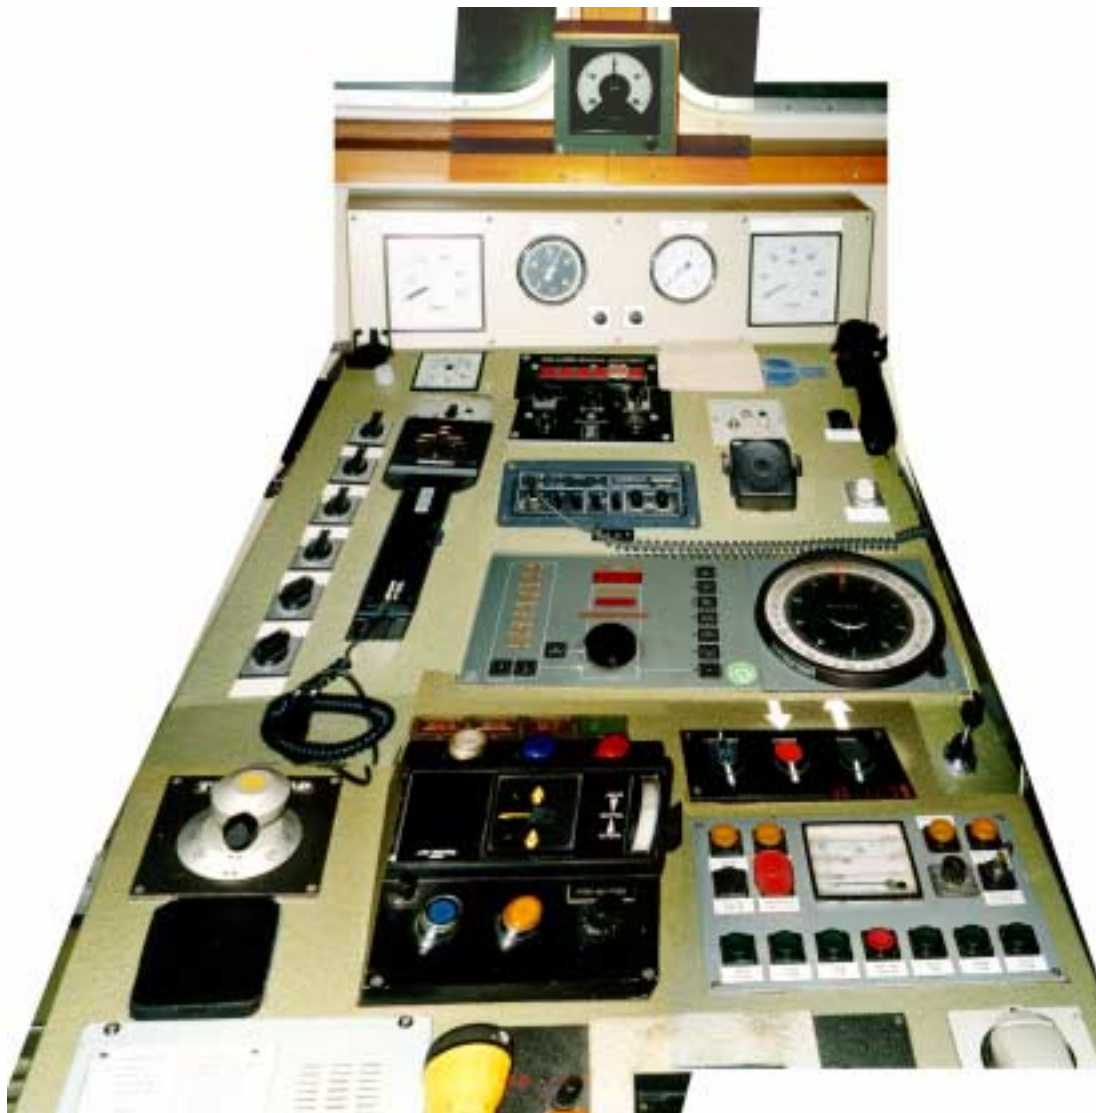
Ohjailun tärkeimmät laitteet keskikonsolissa on esitetty kuvassa 8:

- Kulmanopeusmittari on kuvan yläreunassa,
- Anschütz automaattiohjaus on kuva keskellä ja tytärkompassi sen oikealla puolella,
- Konsolin oikealla puolella tytärkompassin alla on Tenfjord yhtiön NFU- ohjausvipu,
- Valokuvan vasemmassa alareunassa on Tenfjord yhtiön FU- ohjausvipu,
- Keskellä alhaalla on konekäskynvälitin,
- Peräsinkulman osoitin oli katossa (kuva 2).

Kuva 8. MARJESCON keskikonsoli tutkien välissä.

Ohjaamojärjestely oli luotsaustilanteen kannalta hyvä.
