Tutkintaselostus

C 3/1997 M

Ruoppaaja KUOKKA PEKKA 5, kaatuminen Olkiluodon edustalla 19.4.1997

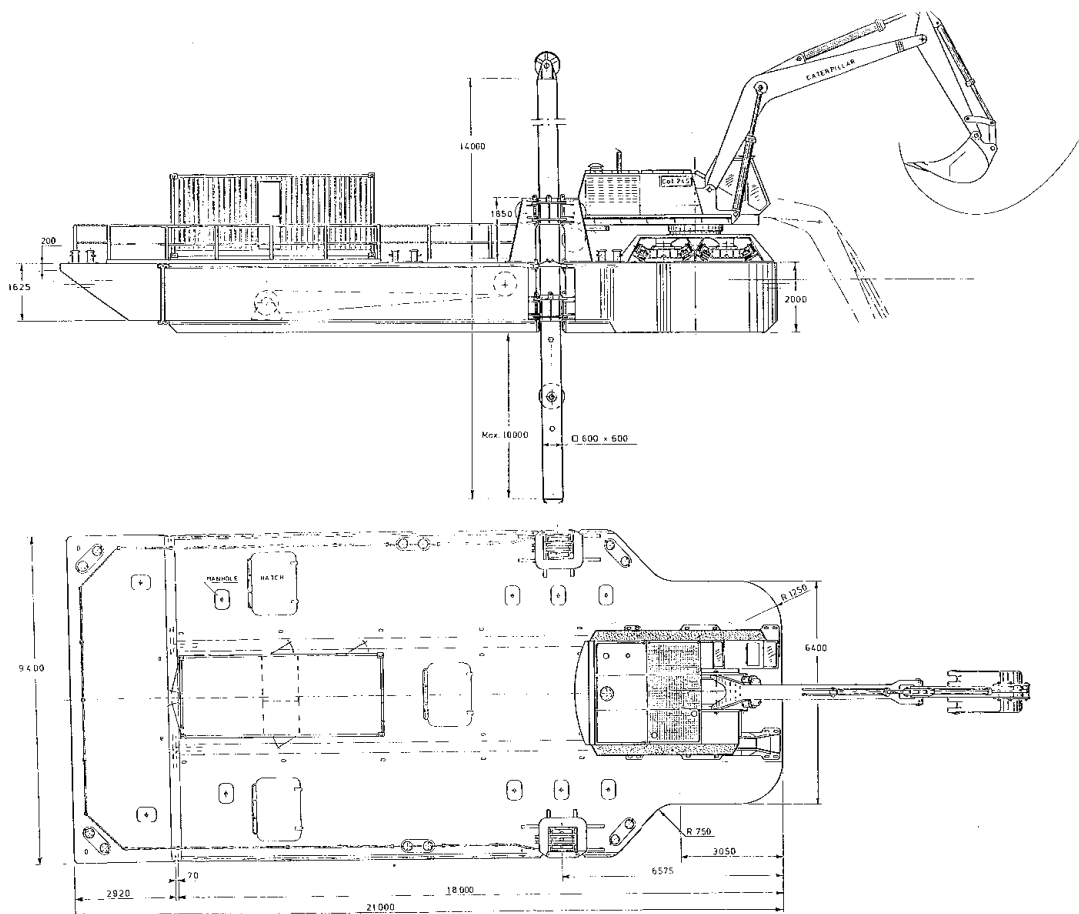
Kuva 2. Ruoppaaja KUOKKA PEKKA 5.

Ruoppaajan ollessa vielä nosturin kannatuksessa pelastusmiehistö kiipesi sen kannelle. Todettiin, että vasemman puoleinen luukku, kooltaan 1350 mm x 1850 mm oli vain osittain salvoilla suljettu. Kaikissa kolmessa ponttonissa olleet kansiluukut olivat samankoiset (kuva 2).

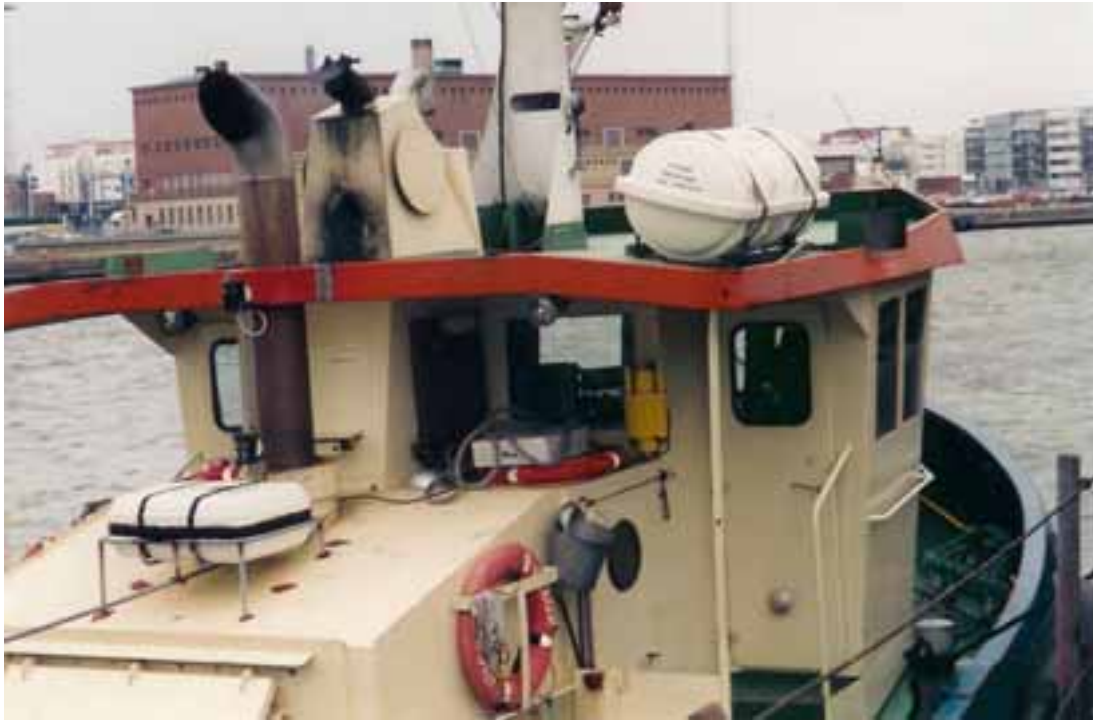
Ohjaamon merenkulkulaitteet: tutka Furuno G7S, Autopilot 728 MK II ja kompassi. Ikkunoista on näkyvyys joka suuntaan. Taaksepäin on kaksi suurempaa ja kaksi pienempää ikkunaa. Näkyvyyttä taaksepäin häiritsee savupiippu.

Kuva 4. Näkyvyys taakse ohjaamosta.

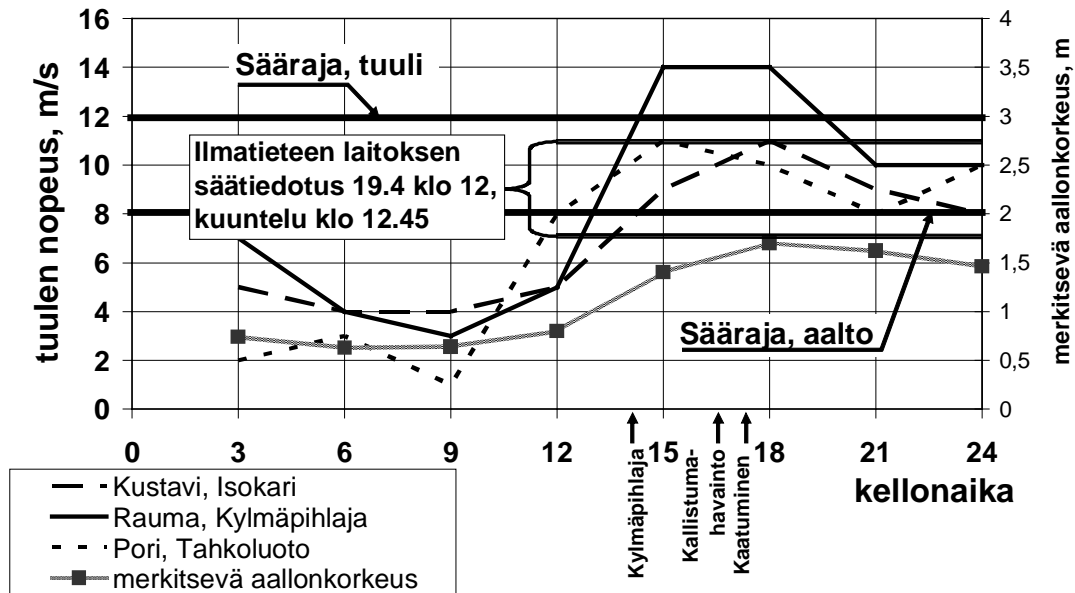
Kuva 6. Haveriajankohdan sää tiedot.

Kuvassa 6 on esitetty sää tiedot, joihin on lisätty arvioitu merkitsevä aallonkorkeus. Se perustuu viitteen /Kahma/ nomogrammeihin. Niistä on saatu aallokkospektrien määrittämistä varten tarvittavat lähtöarvot: merkitsevä aallonkorkeus $h_{1/3}$ ja spektrin huipun periodi T_p . Lähtökohtana nomogrammeissa on tuulen nopeus, tuulen puhallusaika ja tuulen vapaa puhallusmatka (fetch). Arvioinnissa on likimääräisesti otettu huomioon voimistuvan merenkäynnin tilanne. Lisäksi arviointia on mutkistanut tuulen nopeuden ilmeinen huippu vain Kylmäpihlajan alueella. Sen vuoksi on käytetty tuulen nopeutta Tahkoluodossa ja pitkää tuulen puhallusmatkaa tai vaihtoehtoisesti tuulen nopeutta Kylmäpihlajassa ja lyhyttä puhallusmatkaa. Molemmat tavat johtavat likimain samaan tulokseen.

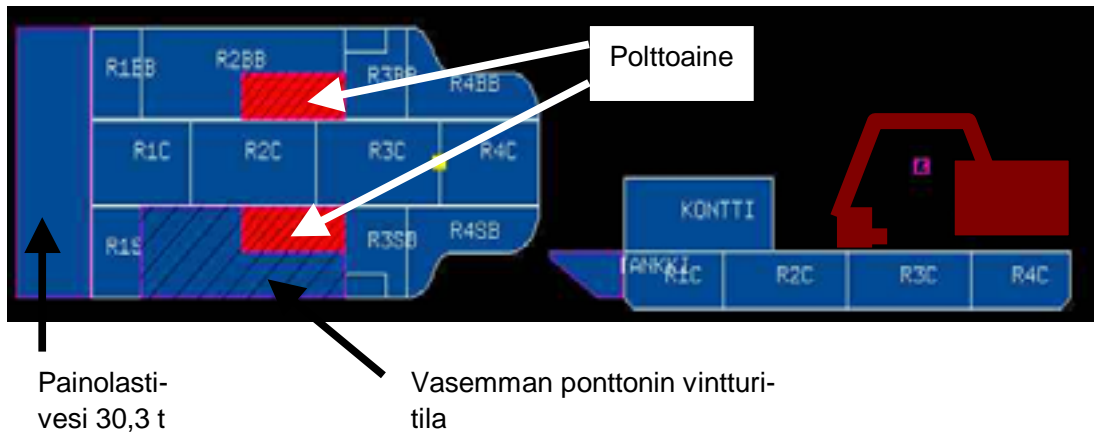
1. ehjä alus
2. vasemman ponttonin vintturitilassa vettä 25 tonnia
3. vasemman ponttonin vintturitilassa vettä 30 tonnia
4. vasemman ponttonin vintturitila täynnä vettä, eli 35,5 tonnia.

Kuva 13. Ruoppaajan tilakaavio.

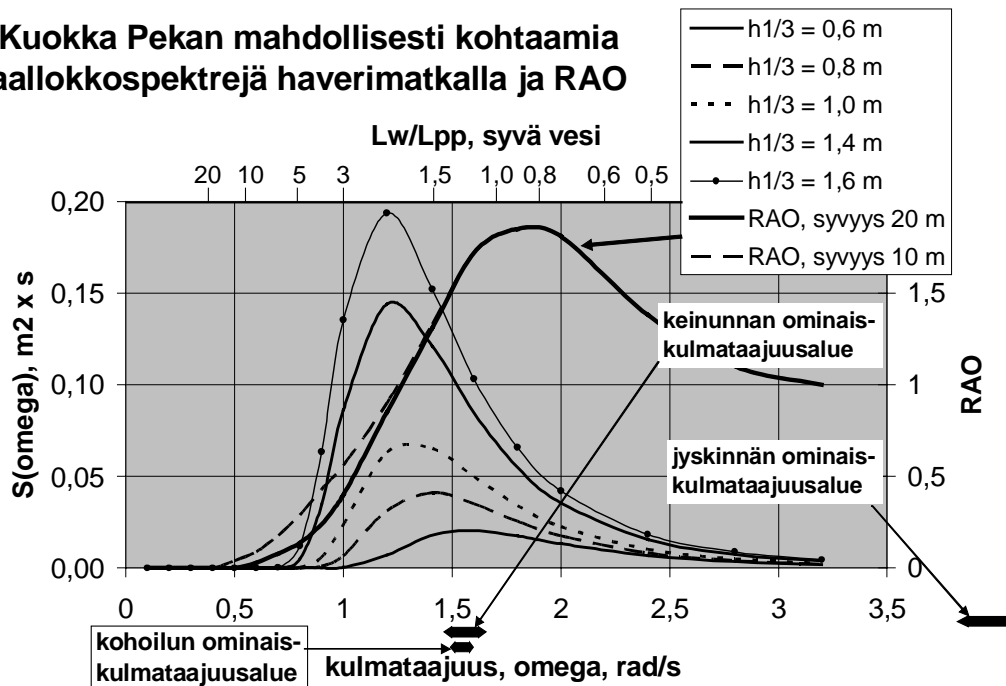
Kuva 16. KUOKKA PEKAN mahdollisesti kohtaamia aallokkoja Rauman edustalla 19.4.1997. Kuvaan on merkitty myös vasemmanpuoleisen luukun aukon ja vedenpinnan välisen etäisyyden vasteoperaattori (RAO = relative amplitude operator).
