## Tutkintaselostus

C 4/1997 M

# Roro-alus ms FINNMAID ja maantielautta ms MERGUS, yhteentörmäys Smörgrundissa 16.6.1997

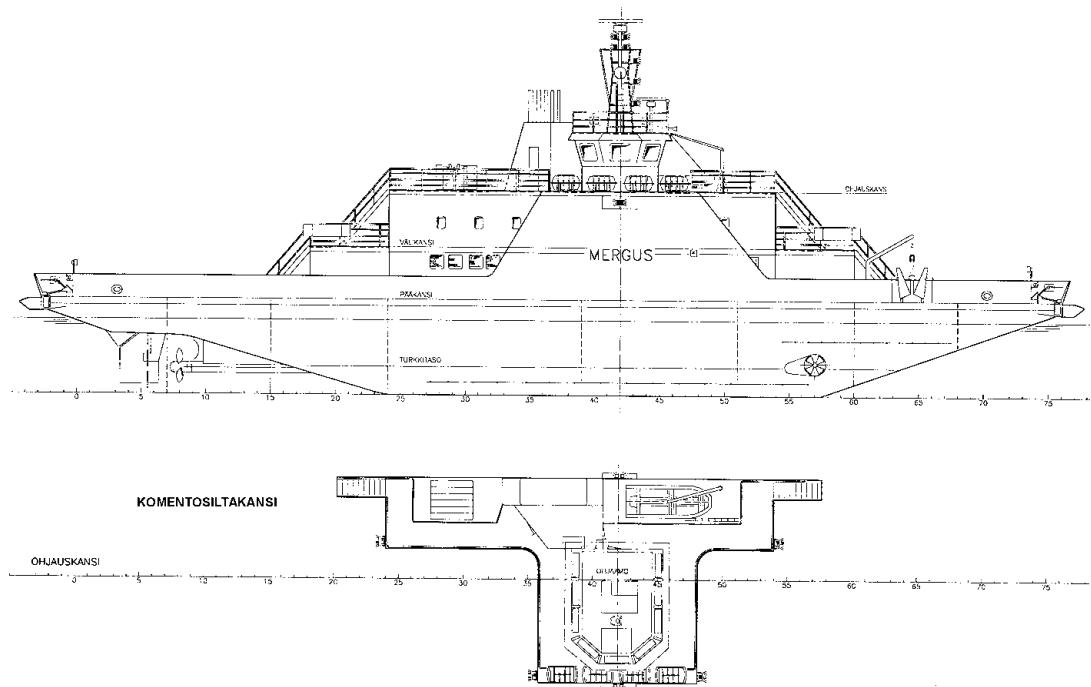
Kuva 4. ms MERGUSin yleisjärjestelypiirustus.

MERGUSin ohjaamosta on hyvä näkyvyys sekä eteen että taaksepäin (kuva 4). Ohjaamossa on kaksi ohjauspaikkaa – ohjaamon takaosassa on päällikön ja etuosassa ruorimiehen paikat. Normaalisti päällikkö ohjaa aluksen irti laiturista ja siirtää sen jälkeen ohjauksen matkan ajaksi ruorimiehelle. MERGUSin ohjaamosta, ohjauspaikoista ja niihin liittyvistä hallintalaitteista on piirros kuvassa 8.

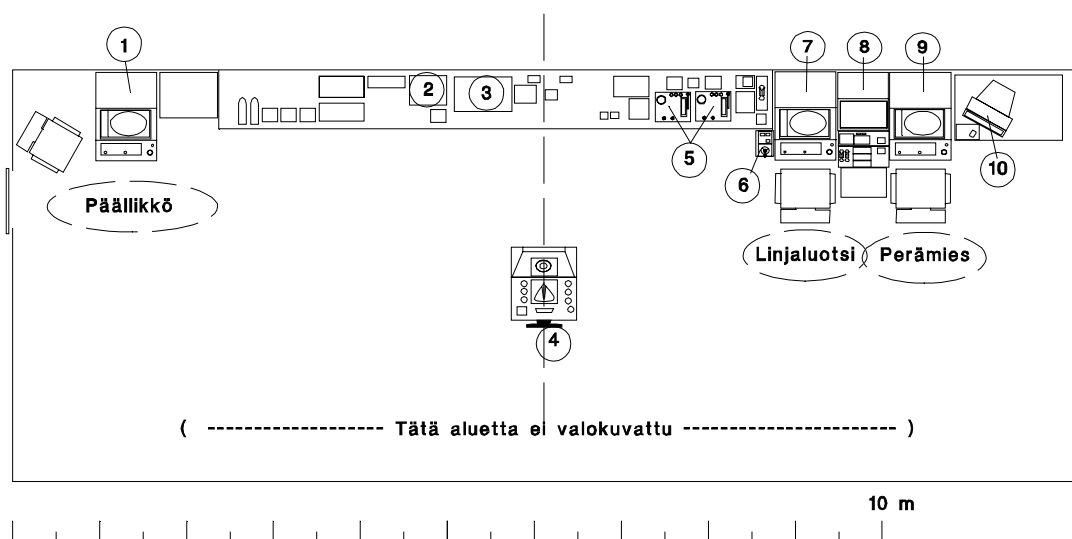
Kuva 5. FINNMAIDin komentosilta oli modernisoitu integroidulla navigointijärjestelmällä. Kuva on piirretty valokuvien perusteella, mutta sillan takaosasta ei ollut valokuvia. Päällikön, linjaluotsin ja vahtiperämiehen lisäksi sillalla oli tähystäjä avoimen oven vieressä.

1. ATLAS NACOS 9600 ARPA tutka, johon ei ollut liitetty automaattiohjausta.
2. Talk-Back käskynvälitin.
3. SIMRAD kaikuluodin piirturi.
4. Ruorimiehen ohjauspöytä.
5. KaMeWa potkurien nousujen ja kierroslukujen säätö.
6. Matka ohjaus eli Follow-Up (FU) ruorivipu.
7. ATLAS NACOS 9600 ARPA tutka, johon oli liitetty automaattiohjaus.
8. ATLAS autopilotin näyttöruutu, Navigation Command Console.
9. ATLAS NACOS 9600 ARPA tutka, johon oli liitetty automaattiohjaus.
10. Navigointitietokone, Advanced Navigation Software (ANS).

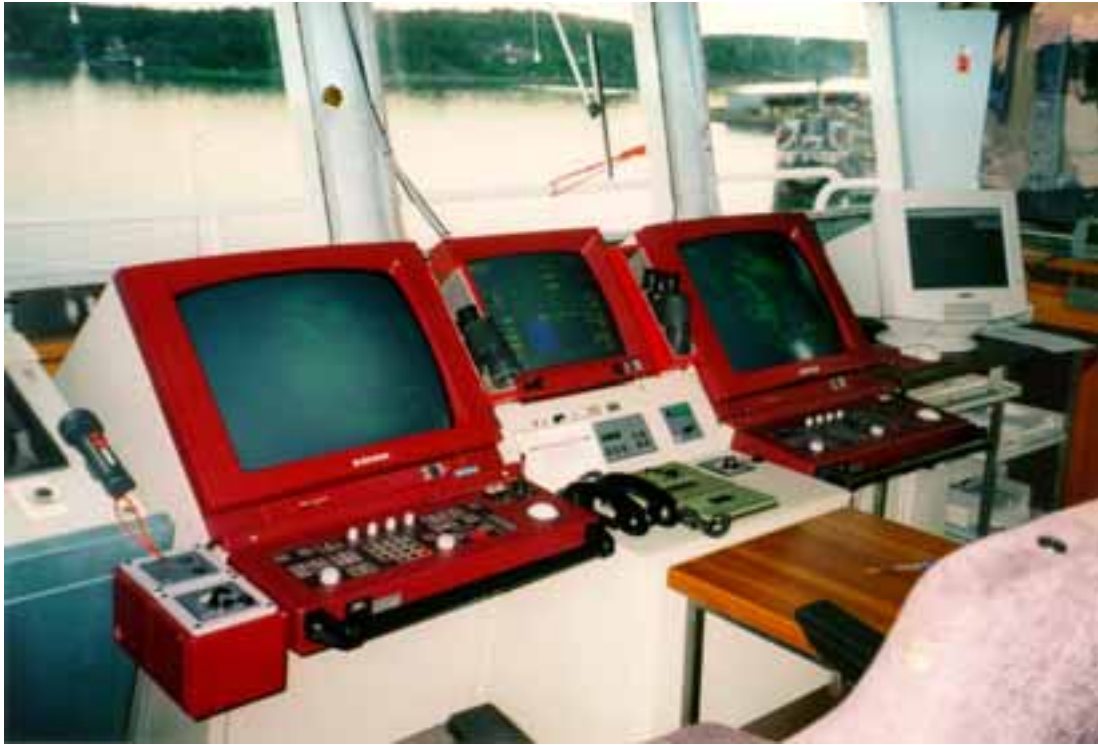
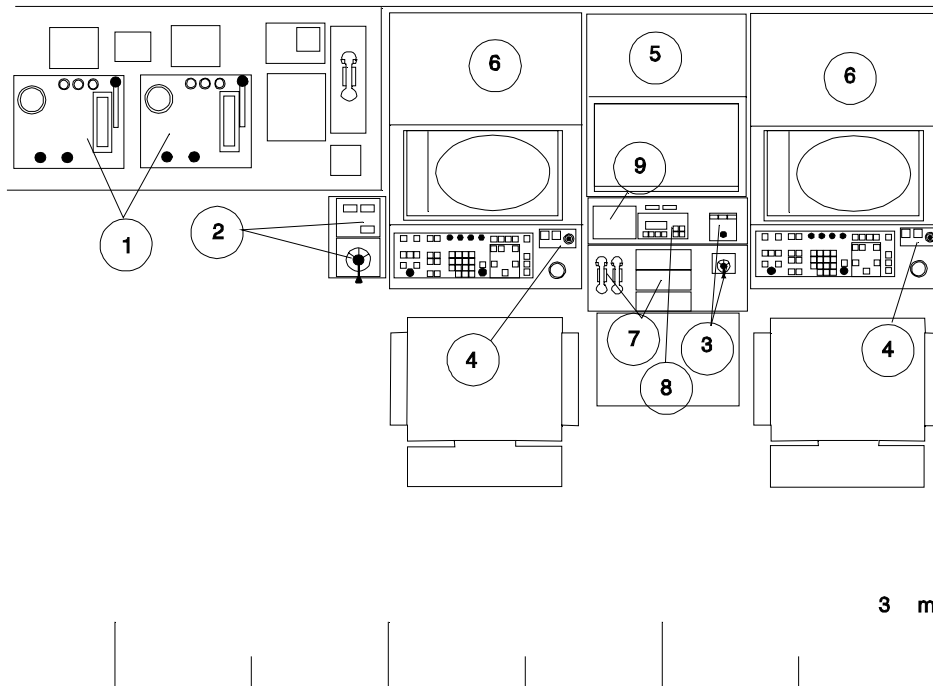
Kuva 6. Vahtipäällikön ja linjalaustin työpaikka komentosillan oikealla puolella.

1. Nopeuden säätö konekäskyn välittimellä.
2. Matkaohjausvipu, Follow Up (FU) järjestelmä.
3. Aikahjausvipu, Non Follow Up (NFU) järjestelmä.
4. Automaattiohjauksen Joystic vipu ja painonapit tutkien käyttöliittymässä.

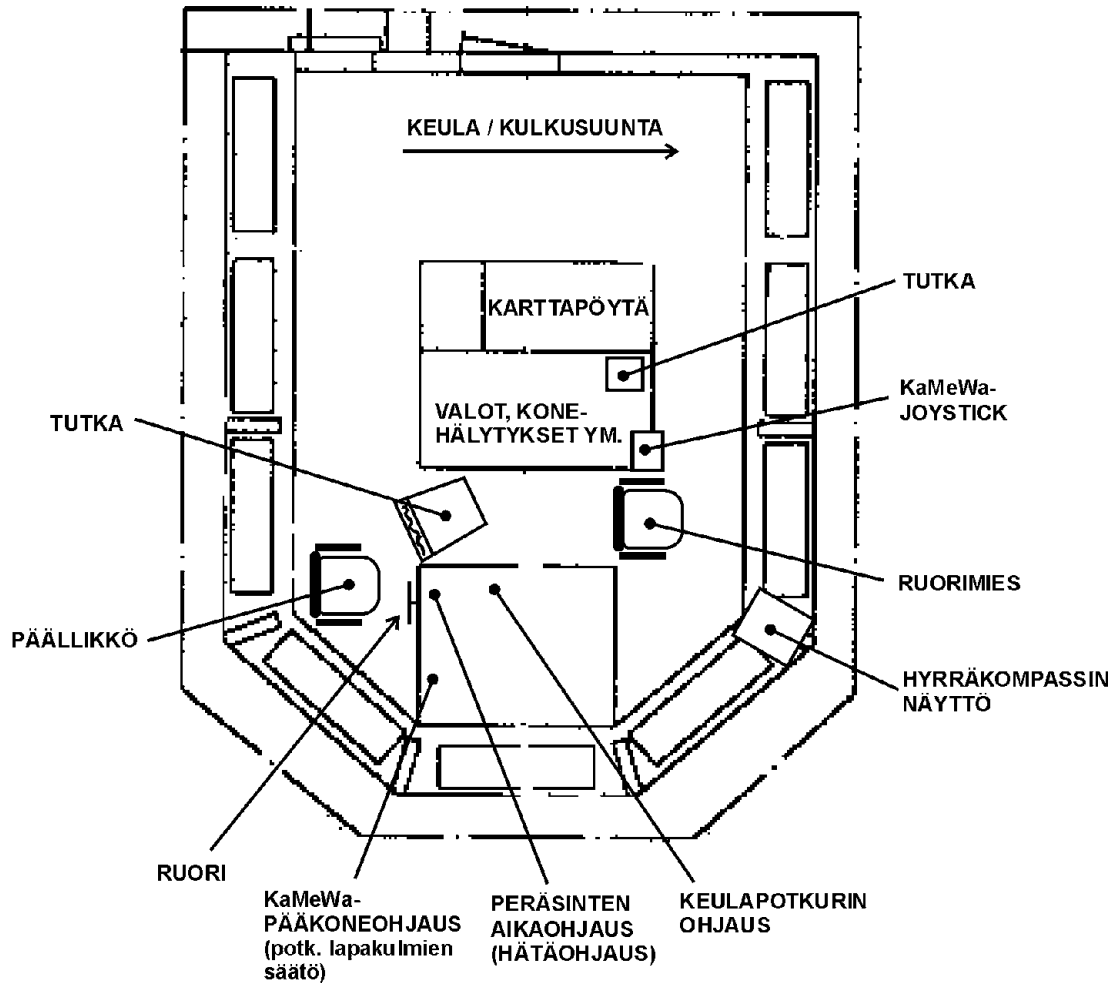
Kuva 8. MERGUSin ohjaamo, päällikön ja ruorimiehen paikat.

MERGUSin integroitu KaMeWa Joystick -potkureiden ja peräsinten hallintalaite, johon kuului myös automaattiohjaus, on ruorimiehen ohjauspaikalla. Joystick on tarkoitettu käytettäväksi vasemmalla kädellä.

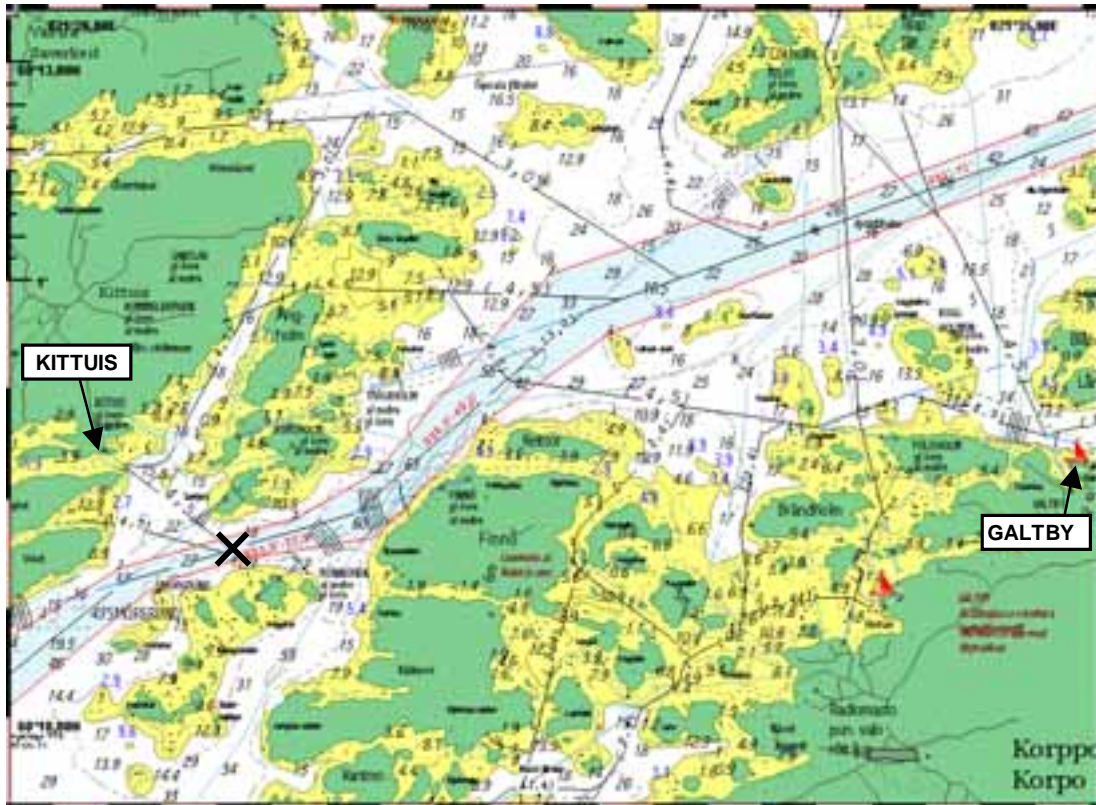
Kuva 9. Törmäyspaikka.

Maantielautta MERGUS törmäsi sankassa sumussa 16.6.1997 klo 01.09 Smörgrundin läheisyydessä ro-ro-matkustaja-autolautta FINNMAIDin keulaan sen oikealle puolelle. MERGUS oli jo ehtinyt aloittaa väistöliikkeen oikealle.

Törmäyshetkellä FINNMAID ajoi syväväylää pitkin länteen. MERGUS oli tulossa Houtskärin suunnasta kohti syväväylää ja valmistautui kääntymään itään.

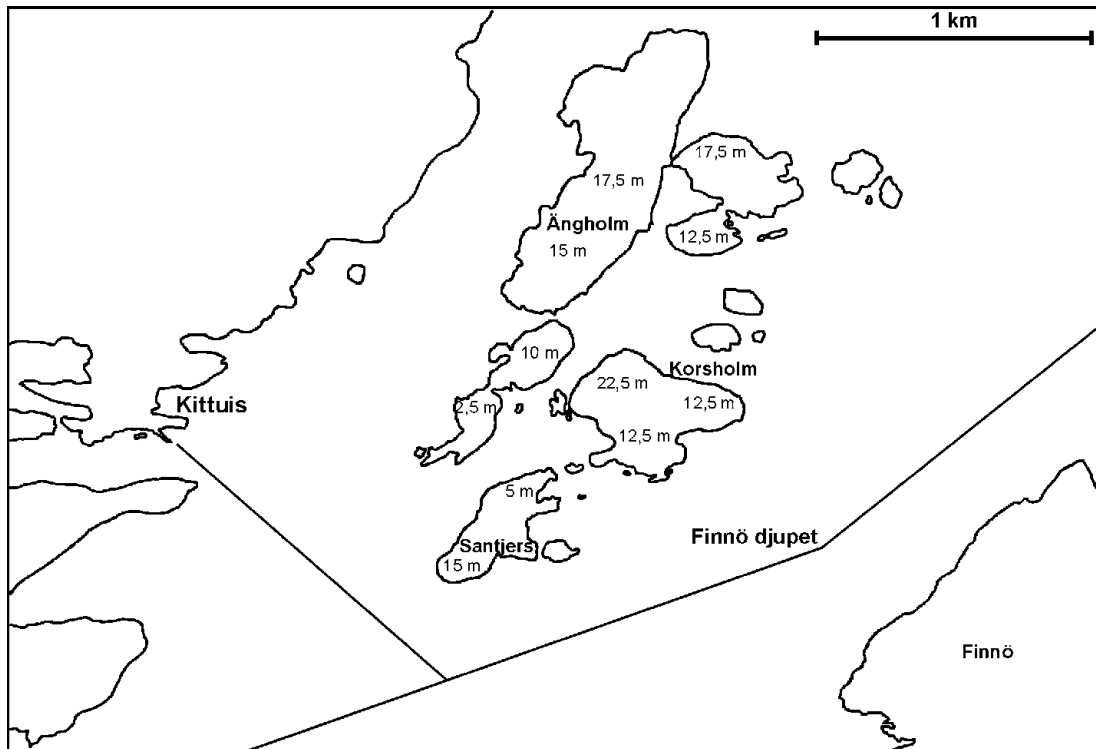
Kuva 16. Saarten korkeussuhteet.

Törmäyspaikan itäpuolella on kaksi korkeaa saarta, jotka aiheuttavat tutkakatveja. FINNMAIDilla vahdissa olleiden oli vaikea havaita tutkalla matalaa MERGUS:ta, joka lähestyi syväväylää saarten takana. Se näkyi tutkalla ilmeisesti vain ajoittain ja jälkihohdon puutteen tai sen vähäisyyden vuoksi sitä oli vaikea mieltää liikkuvaksi maaliksi. Vastaavasti MERGUSin tutkalla FINNMAID näkyi vain ajoittain.

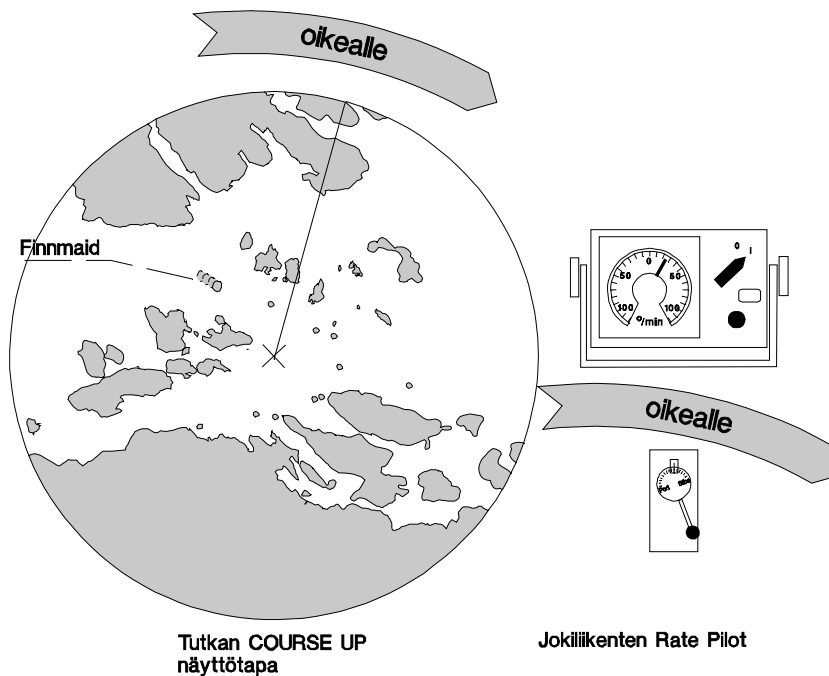
Tutkan COURSE UP näyttötapa

Jokiliikenteen Rate Pilot
