## Tutkintaselostus

C 5/1997 M

**Matkustaja-alus ss LEPPÄVIRRAN karilleajo Haukivedellä  
8.7.1997**

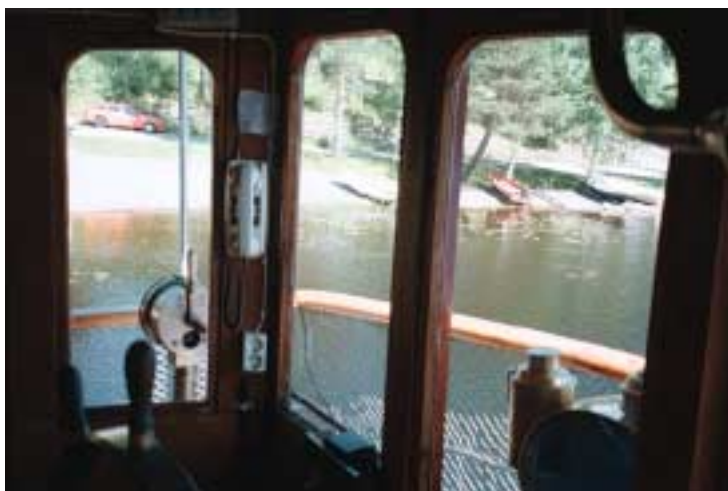
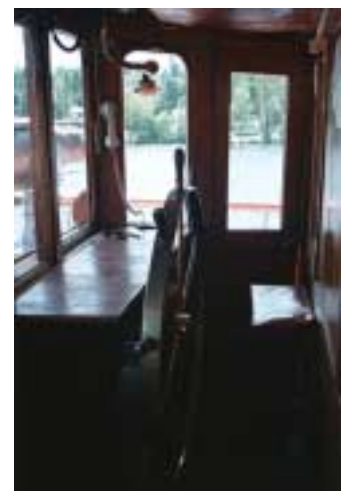
**Ohjaamo.** Ohjaamosta näkyy ruorimiehen paikalta noin 220° näkymäkulmalla eteenpäin eli 110° suoraan edestä molemmille puolille alusta. Ohjaamo näkyy kuvassa 6.

Kuva 6. Näkymä ss LEPPÄVIRRAN ohjaamossa oikealle ja vasemmalle, huomaa konetelegrammi ohjaamon ulkopuolella.

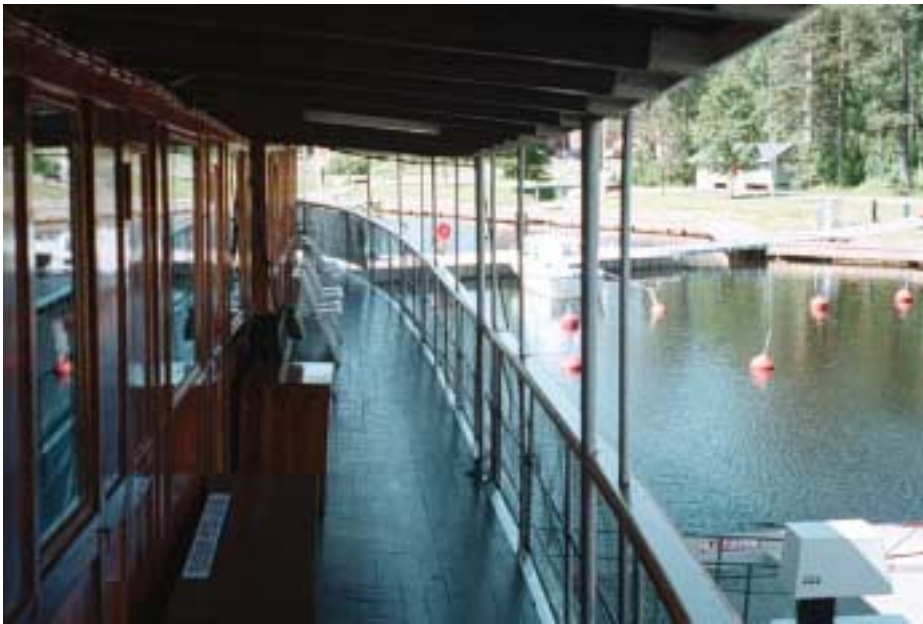
Ohjaamon ulkopuolelta, molemmilta sivuilta, on näkyvyys myös suoraan taakse. Tällä näkyvyydellä taaksepäin on onnettomuuden kannalta merkitystä siksi, että eksymishetkellä huonosti näkyvien etulinjataulujen sijasta olisi voinut käyttää taakse jääviä saman linjan tauluja. Katsoakseen takana olevia linjatauluja ruorimiehen on kuitenkin irroitettava otteensa ruorista ja siirryttävä ohjaamon sivulle. Jos alusta on vaikea saada kulkemaan suoraan, se voi kääntyä huomattavasti alkuperäiseltä kurssiltaan ruorimiehen ollessa pois ruorista. Näkymä ohjaamon sivulta taaksepäin on kuvassa 7.

*Kuva 7. Näkymä ss LEPPÄVIRRRAN ohjaamon sivulta taaksepäin.*
