## Tutkintaselostus

B 2/1998 M

**ms GABRIELLA, keulaportin vaurio Suomenlahdella  
24.10.1998**

**Onnettomuustutkintakeskus  
Centralen för undersökning av olyckor  
Accident Investigation Board Finland**

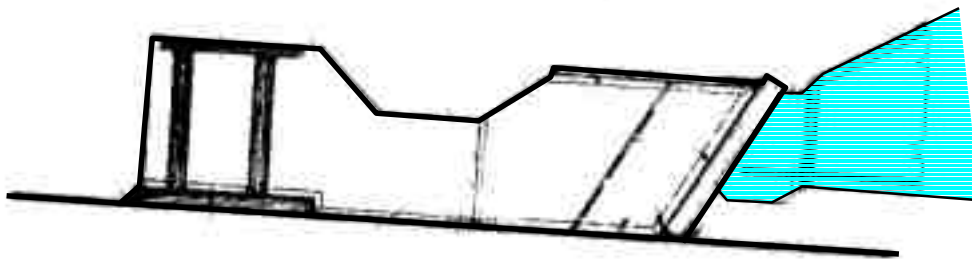
Kuva 6 a. Kannen päällä oleva tuki ja sen vastakappaleet molemmissa keulaportin puoliskoissa (merkitty sinisellä).

Tuen kokoonpanopiirustuksessa (kuva 6 b) kehyskaaren 193 punaisella nuolella osoittama referenssiiviiva osoittaa tuen piirustukseen merkityn sijainnin suhteessa laivarakenteeseen. Konsultti ei ollut suunnitellut jatkuvuutta tuen etulevyn ja kehyskaaren 193 välille kuten telakka (ks. seuraava osaluku). Jatkuvuudesta oli tehty merkintä vain osakokoonaisuutta esittävään luokituslaitoksen hyväksymään piirustukseen<sup>5</sup>.

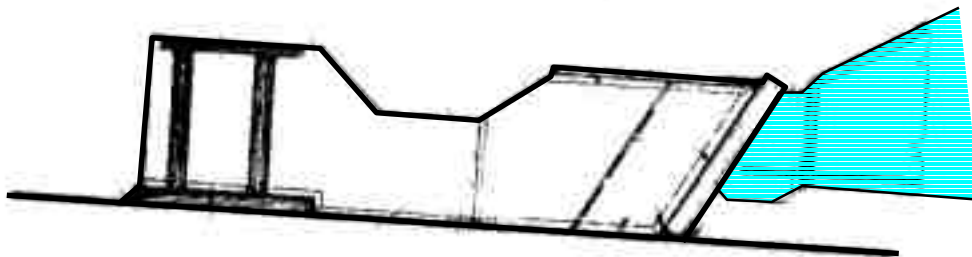
Figur 6 a. Bogportarnas centerklack på tankdäcket och motstycket på bogport (i blått).

Monteringsritningen i figur 6 b visar centerklackens läge jämfört med spantens 193 referenslinje. Konsulten hade inte konstruerat kontinuitet mellan centerstödet framplatta och fartygskonstruktionen genom den förstärkta tvärsanten 193 såsom varvet (se nedan), men kontinuiteten hade förmodligen i efterhand antecknats endast i en av klassen godkänd ritning gällande en delhet<sup>20</sup>.
