Tutkintaselostus

C 11/1998 M

**ms GARDWIND, karilleajo Ruotsinsalmen oikaisuväylällä
5.12.1998**

MS GARDWIND, GROUNDING OFF KOTKA, DECEMBER 5, 1998

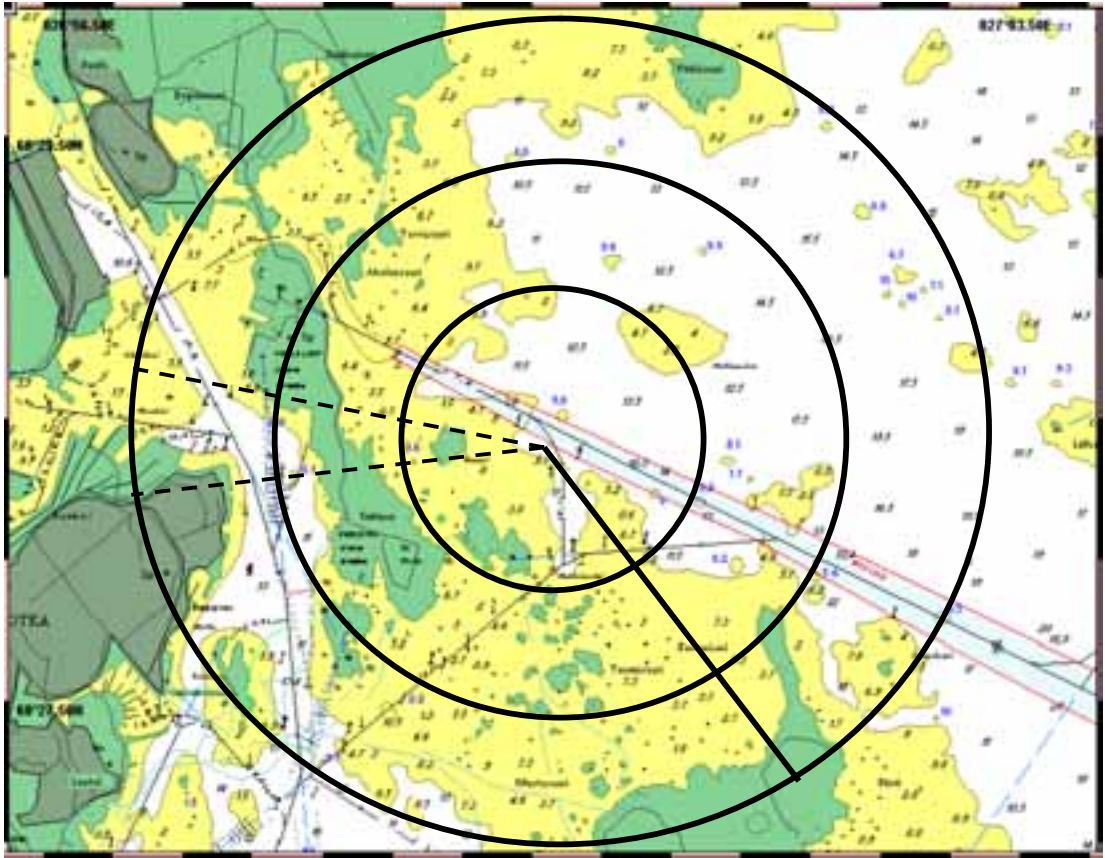
Kuva 8b. Kuvaa 8a vastaava alue merikortissa.

Kuva 8a. Luotsilla paikantamiseen tutkalla käytettävissä olleen informaation havainnollistus. Luotsi ei kertomansa mukaan saanut tutkalla lähialueelta suuntimaa muualta kuin Ämpyrinsaaresta. Kuvassa yllä hänen kuvailemansa lähialueen häive on esitetty siten, että siinä ei näy Majasaarta eikä lähialueen merimerkkejä.
