Tutkintaselostus

C 1/1998 M

**Puskuyhdistelmä MEGA / MOTTI, karilleajo Airistolla
05.01.1998**

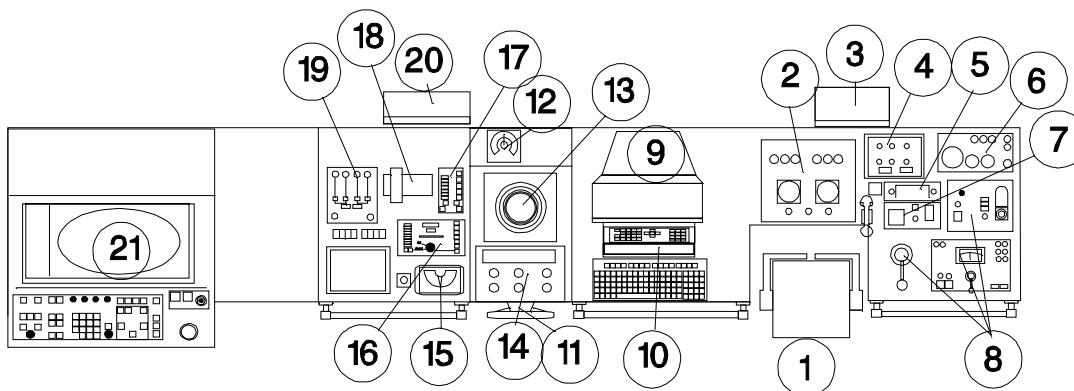
Kuva 4. Komentosillan navigointi- ja ohjailukonsoli.

Luotsin ja perämiehen välissä olivat Anshütz Nautopilot D automaattiohjaus, kompassi, peräsinkulman osoitin, kulmanopeusmittari ja pääkoneiden ohjaus. Luotsi ei kiinnittänyt huomiota kulmanopeusmittariin. Hän ei huomannut sitä vaikka mittari oli luotsista alle kahden metrin päässä vinosti vasemmalla.

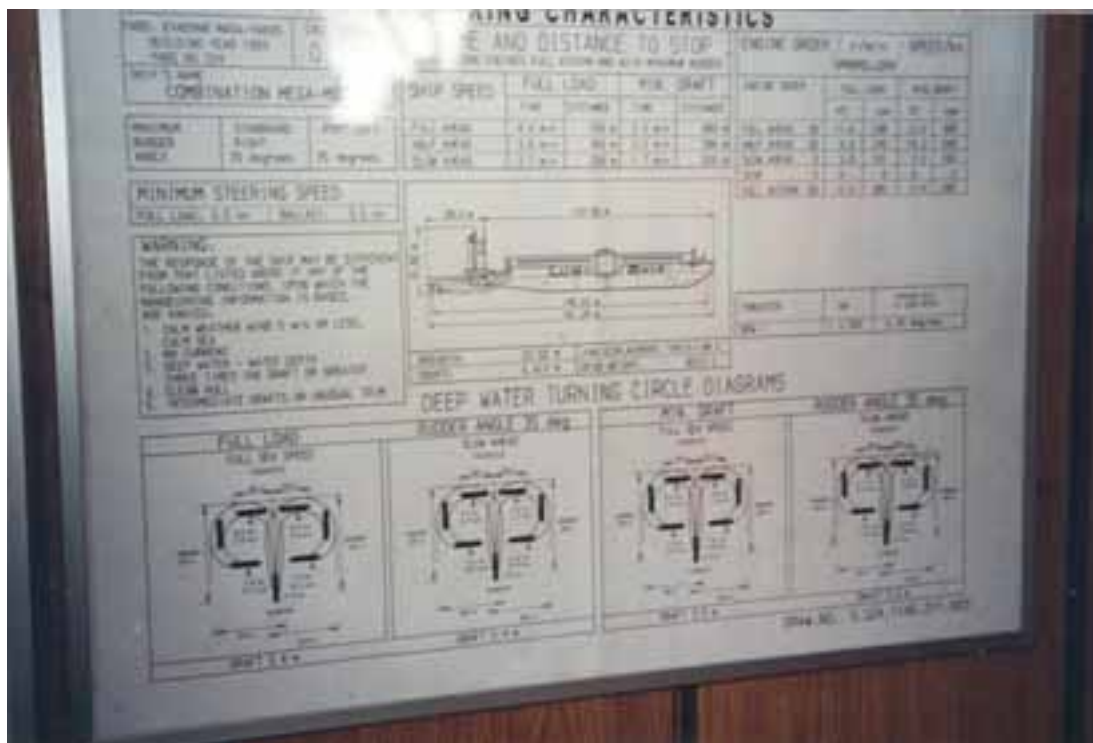
Kuva 6. Komentosillan 'Wheelhouse Poster'.

Päällikkö ja luotsi neuvottelivat matkasta Isokari - Turku luotsin noustua alukseen kello 15:18. Päällikkö varmistui, että luotsi tunsu aluksen ohjailuominaisuudet ja ilmoitti, että DGPS oli altis ilmastollisille häiriöille, koska sää oli sateinen. Komentosillalla oli IMO:n päätöslauselman 601 mukainen 'Wheelhouse Poster', jossa oli alustiedot ja selvitys ohjailuominaisuuksista. Luotsi ei ollut tästä tietoinen, vaikka ohjailuominaisuuksista oli keskusteltu.
