Tutkintaselostus

C 13/1998 M

**ms TRENDEN, pohjakosketus Rauman edustalla
17.12.1998.**

ms TRENDEN, grounding off Rauma 17.12.1999

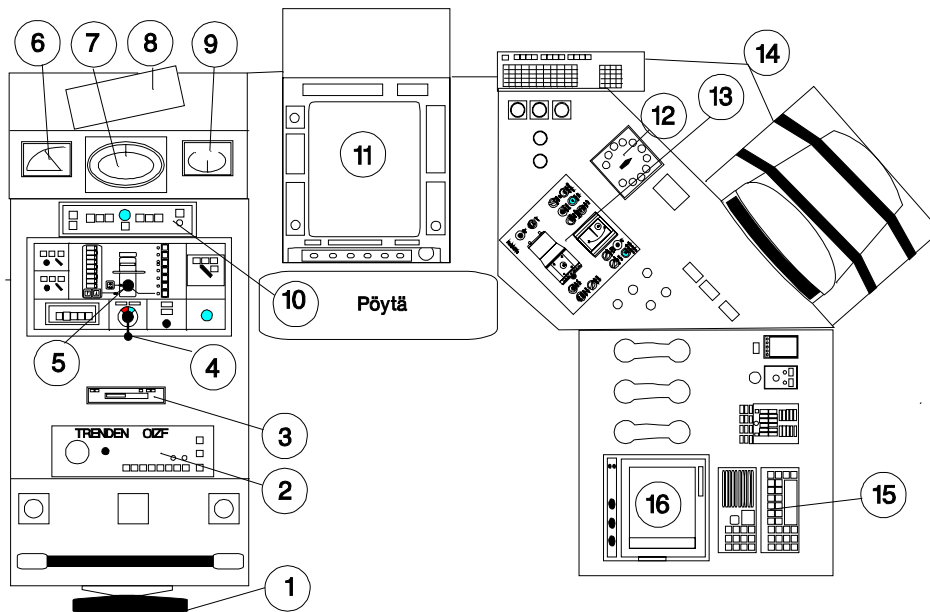
Ohjailuvivut toimivat Non Follow Up (NFU) periaatteella, joka pakottaa keskittymään herkeämättä peräsinkulman osoittimeen, jolloin muiden laitteiden seuranta on vaikeaa. NFU:ta käytettäessä ohjaaminen ei saisi jäädä navigaattorille tai tätä monitoroivalle henkilölle. Puutteellinen käsiohjausohjauslaitteisto houkuttelee käyttämään automaattiohjausta enemmän kuin olisi suotavaa. Käsiohjauskytkimet olivat autopilotin vieressä ja siirtyminen NFU ohjaukselle on mahdollista nopeasti.

Alukselta puuttui Follow Up (FU) ohjaus.

Kuva 10. Päällikön työpiste.
