## Tutkintaselostus

C 4/1998 M

**ms GERDA, karilleajo Kotkan sataman edustalla 07.04.1998**

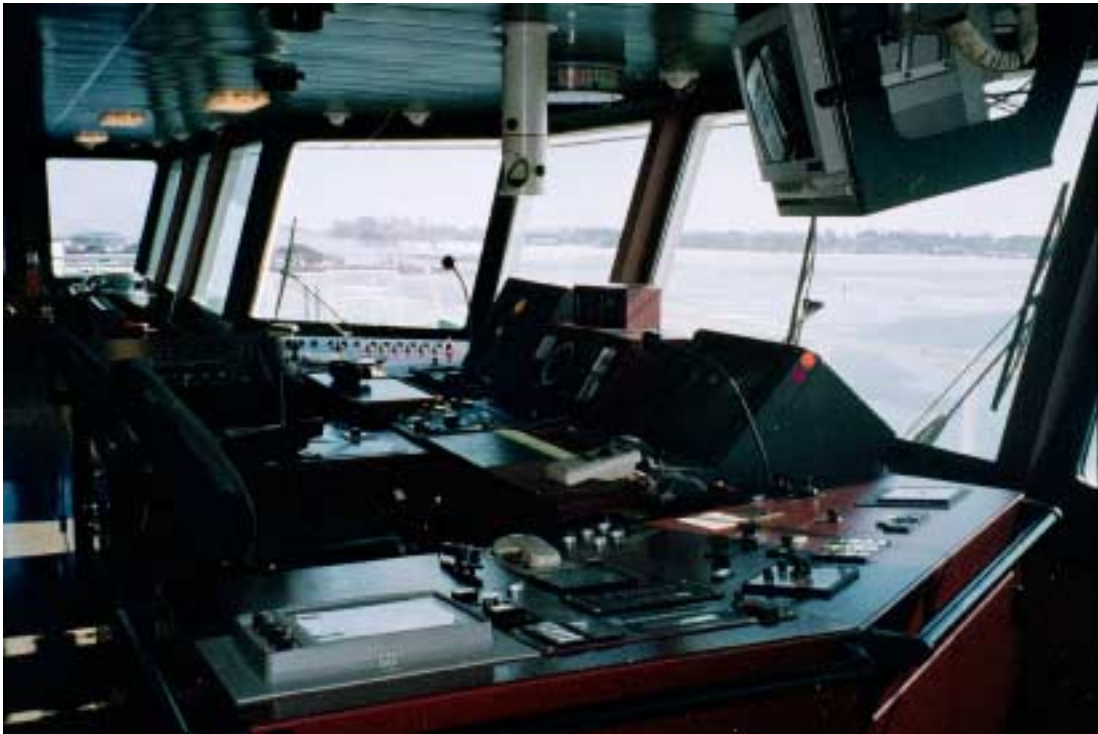
Kuva 2. GERDAn ohjaamo, oikealla ylhäällä elektronisen merikartan monitori.

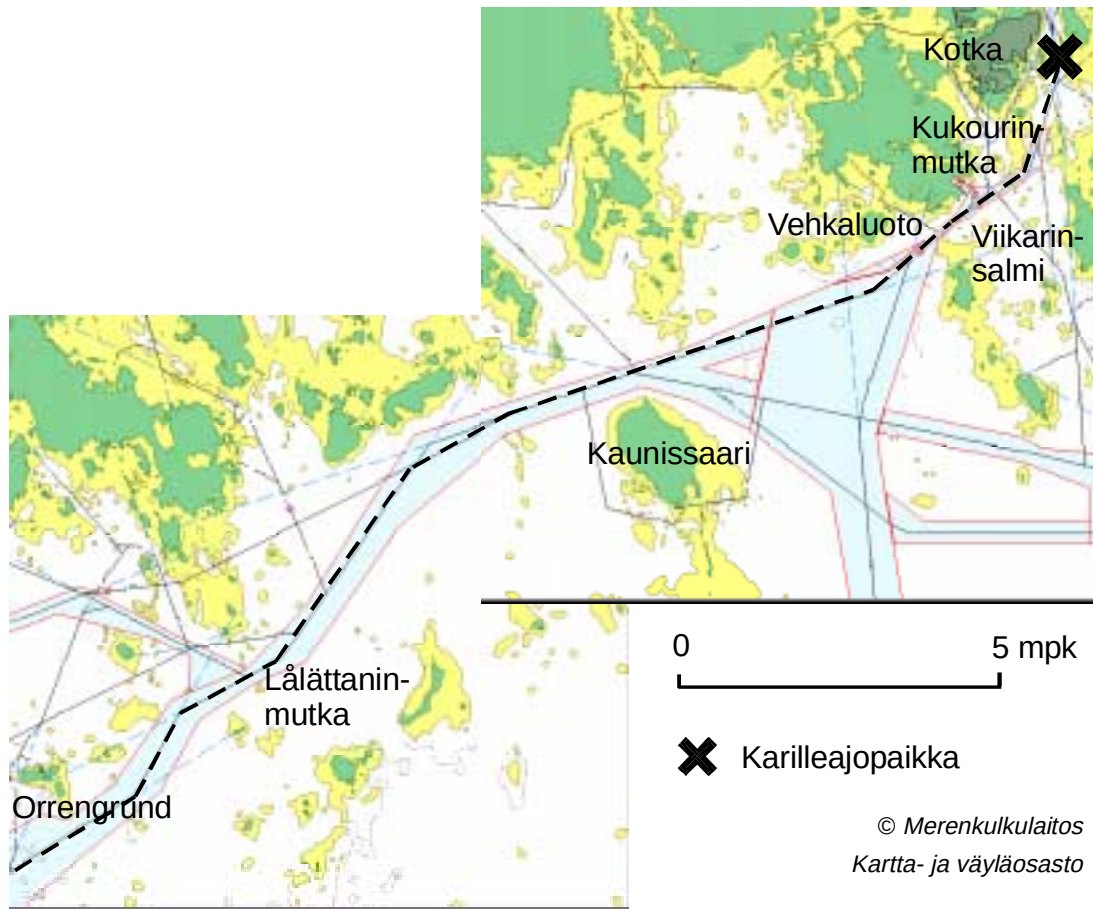
Kuva 3. GERDAn käyttämä Kotkan sisääntuloväylä

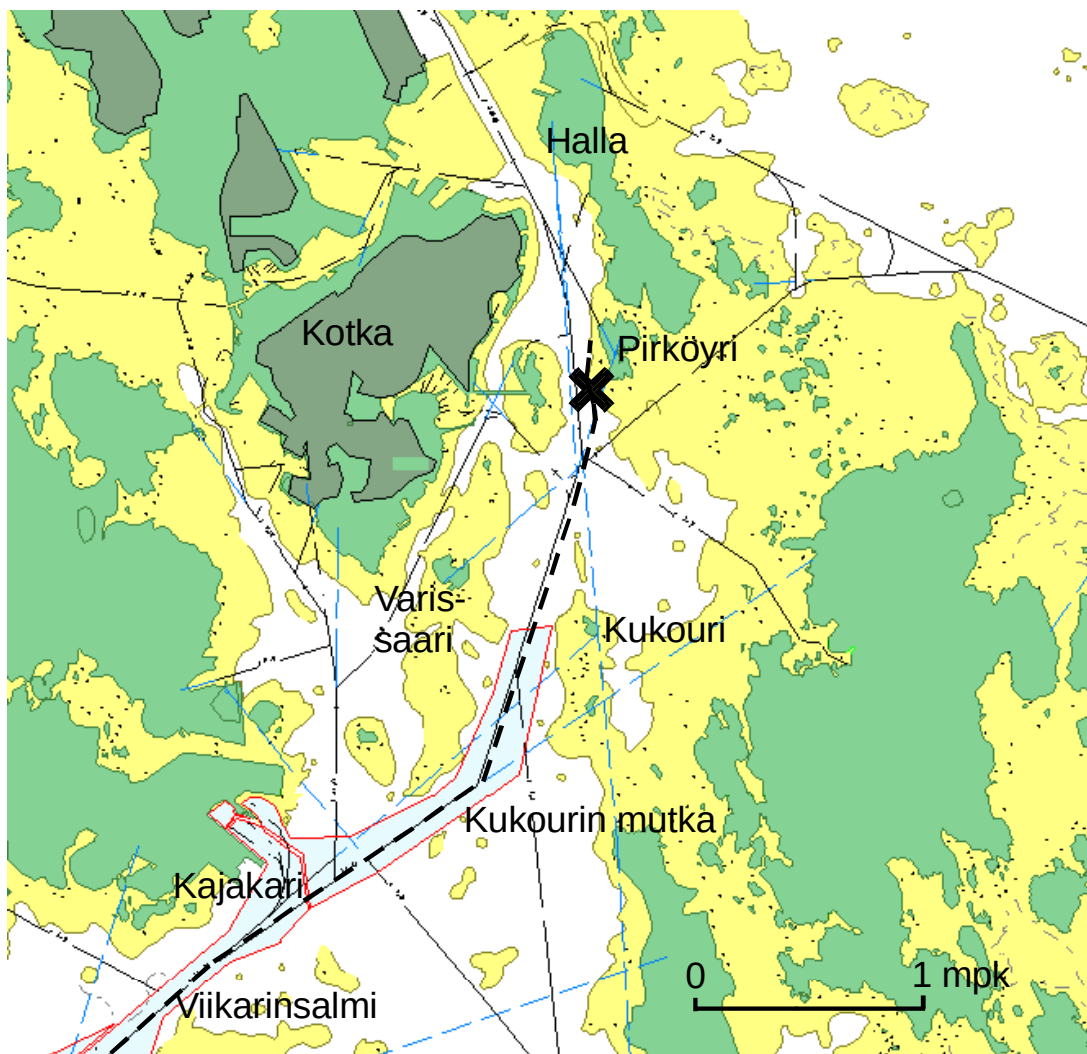
Kuva 4. GERDAn käyttämä väylä Viikarinsalmesta Pirköyriin

Luotsi kertoi, että nopeutta hiljennettiin Varissaaren kohdalla kahdestatoista solmusta kuuteen. Päällikön kertomuksen mukaan nopeutta laskettiin Varissaaren jälkeen, mutta hän ei maininnut kuinka paljon. Hänen mukaansa näkyvyys oli alle 100 metriä.

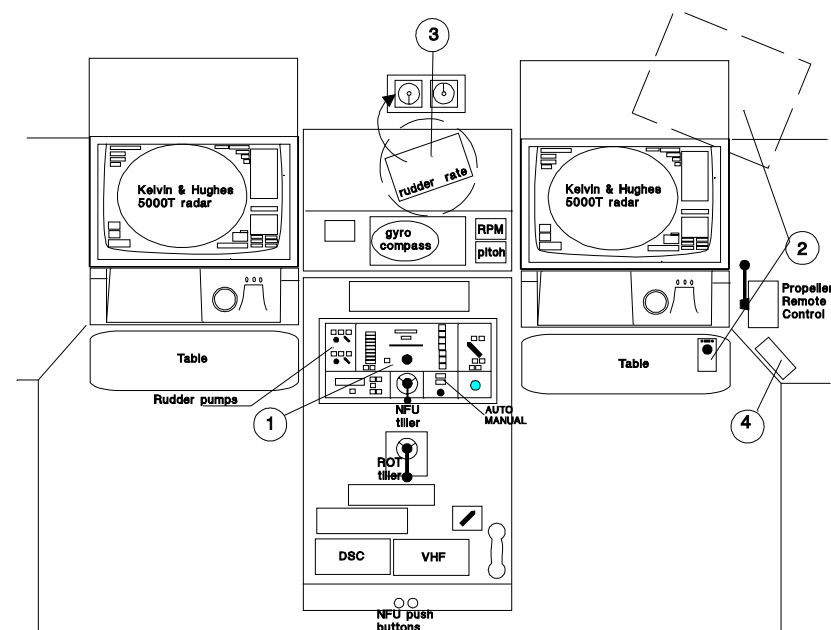
1. Anschütz Nautopilot D automaattiohjaus.
  2. Elektroninen kartta. Ohjelmaa käytettiin hiirellä, joka oli tutkan edessä.
  3. Käännettävä yhdistetty kulmanopeus- ja peräsinkulmamittari.
  4. Äänimerkinantolaitteen keskusyksikkö.
- Lokin ja kaikuluodin tyypit eivät ole tiedossa.

Kuva 6. ms GERDAn ohjaamojärjestely ja laitteiden sijoitus. Kuva on piirretty valokuvien perusteella.

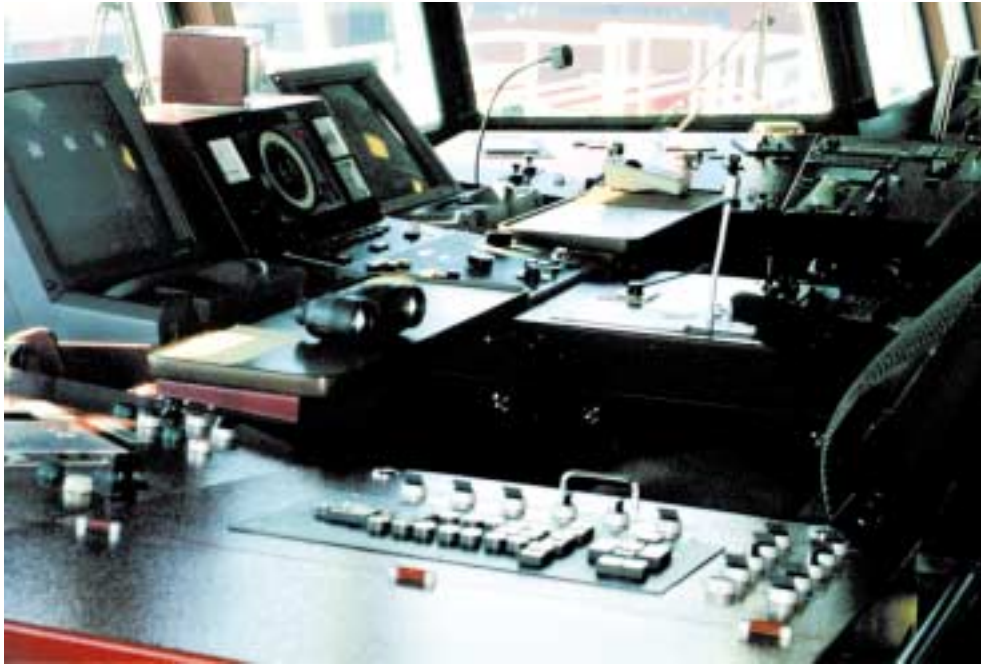
Kuva 7. ms GERDAn ohjaamon tutkat ja ohjauskonsolit.

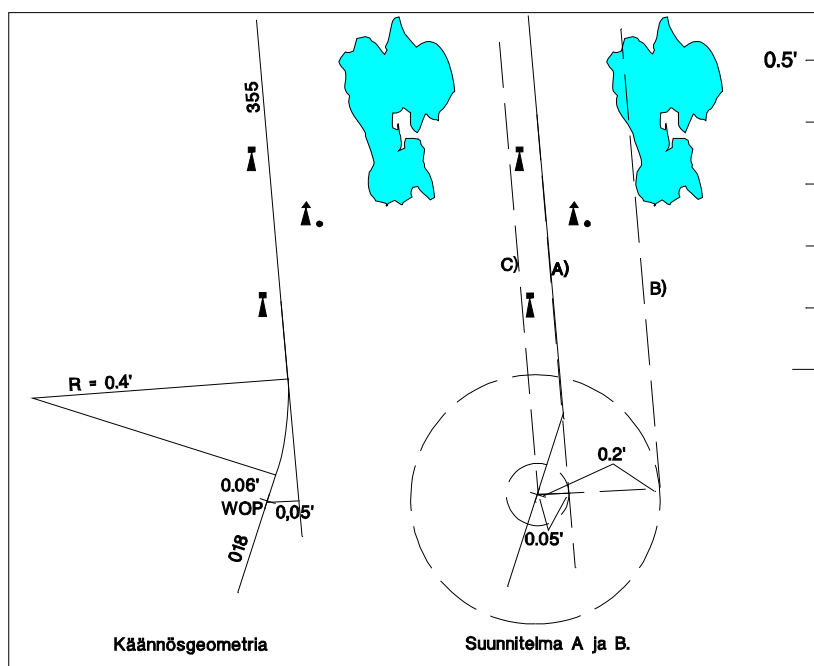
Kuva 10. Suuntiman ja etäisyyden käyttö luotsauksessa. Esimerkkinä Pirköyrin käänнос.

Pirköyrin käänнос on suunniteltu 0.4' käänноsäteelle. Se aloitetaan 0.064' ennen tasaisen kaarteiden alkua. WOP (Wheel Over Point) on käänноksen aloituspiste. Suunnitelmassa on kaksi vaihtoehtoista uuden suunnan kanssa yhdensuuntaista suuntimaa A ja

sä. Suunta pohjan suhteen oli 22,2° ja nopeus 12 solmua. Käännös ei ollut vielä täysin pysähtynyt. Alus oli 50 metriä linjan oikealla puolella. Tämä ei ole huolestuttavasti liikaa oikealla. Poikkeama olisi korjaantunut seuraavassa käännöksessä, mikäli sen kääntömerkki olisi perustunut suuntimaan, joka olisi osoittanut uutta suuntaa 355° kohti väylän vasemman reunan poijuja (kuva 10).

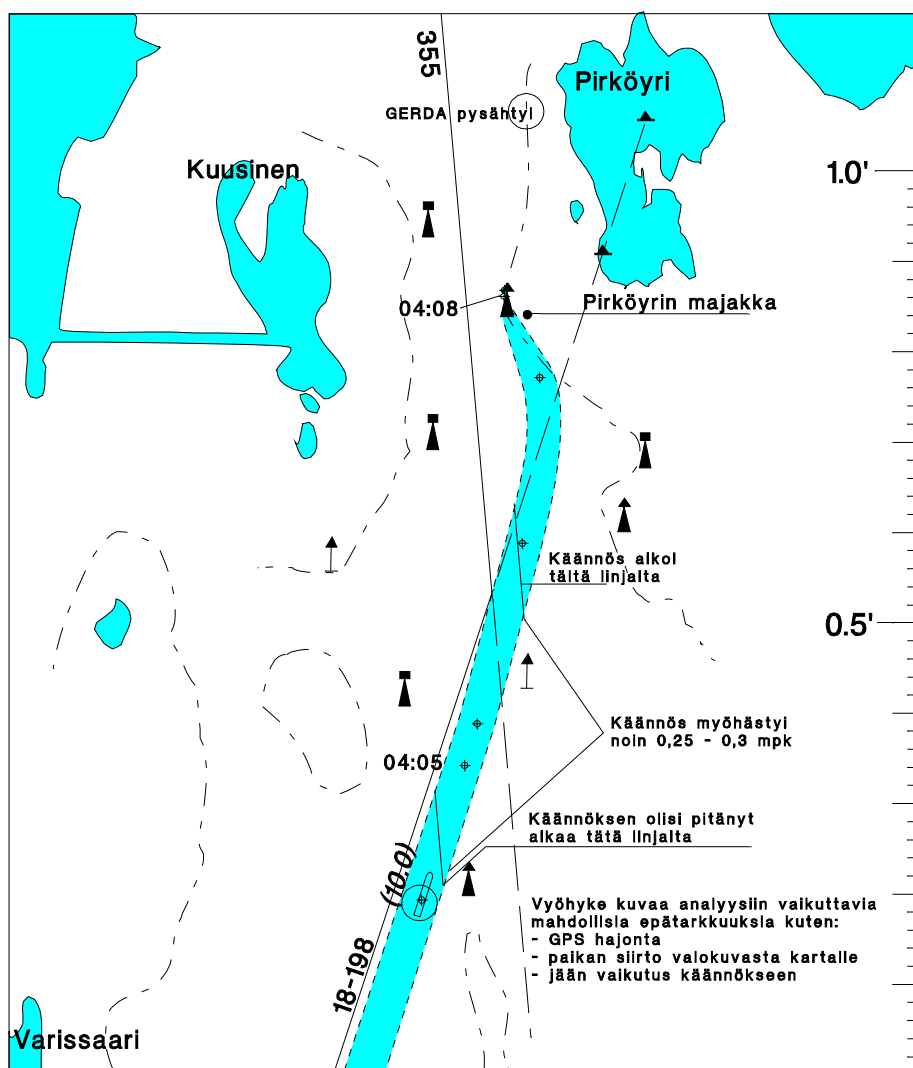
Kuva 15. Kuva esittää aluksen liikeradan analyysin epätarkkuuksia. Harmaa alue kuvaa paikanmäärityksen mahdollisen hajonnan.

GERDAlta kului noin kaksi minuuttia Varissaaresta kohtaan, josta Pirköyrin käännöksen olisi pitänyt alkaa. Analyysi osoitti, että käännös myöhästyi noin 0.25' – 0.3'. Myöhästyminen lisäsi aikaa noin 1 minuutin 20 sekuntia.
