Tutkintaselostus

C 5/1998 M

ms BALTIC MERCHANT, karilleajo Puumalassa Hätingvirralla 21.04.1998

ms BALTIC MERCHANT, grounding in Puumala 21.04.1998

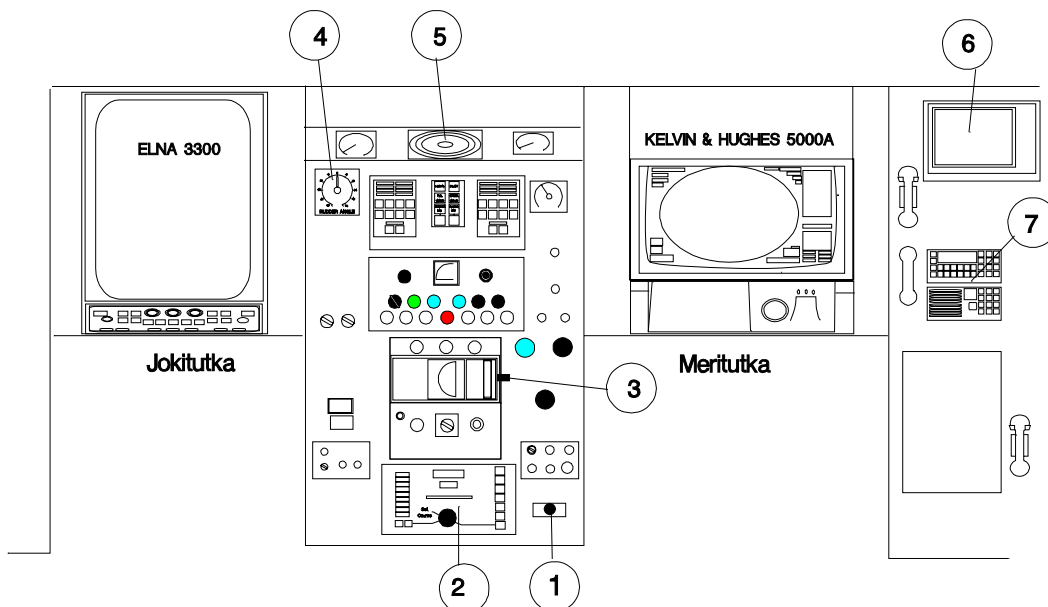
Ohjaamon työpisteet. Ohjaamossa oli kaksi työpistettä. Oikean puoleisella navigointipaikalla oli Kelvin & Hughes Nucleus meritutka. Vasemmalla navigointipaikalla oli ELNA 3300 jokitutka. Konsolin oikeassa reunassa ja komentosillan siivillä oli aikaohjausperiaatteella toimiva (Non Follow Up, NFU) käsiohjaus.

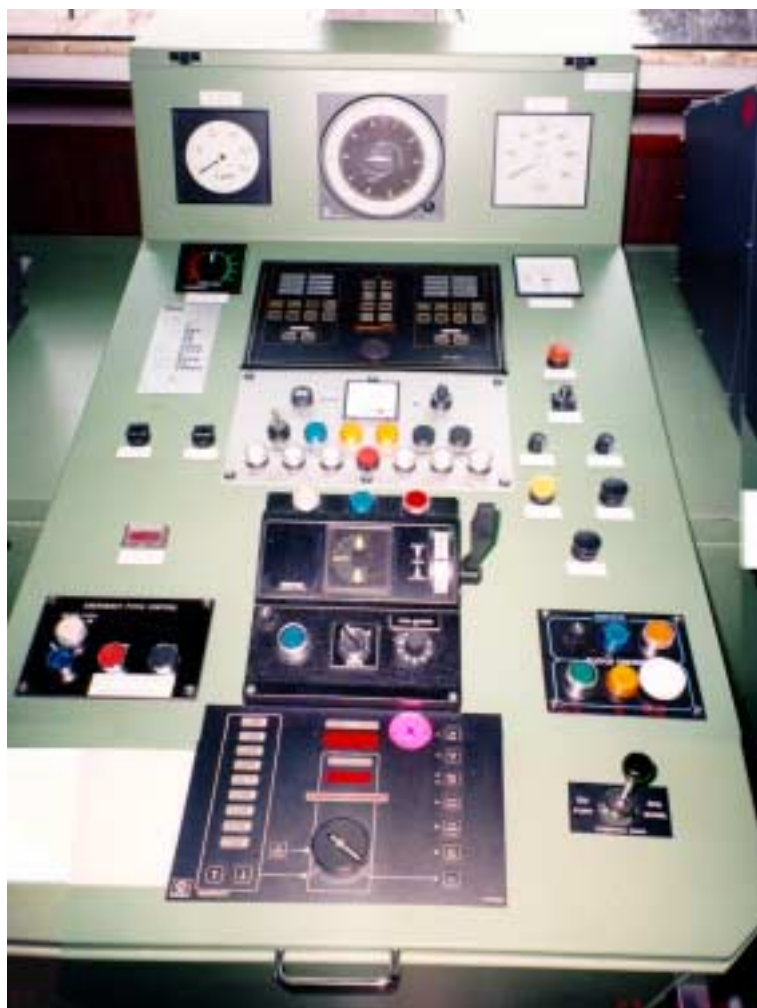
Kuva 9.

Ohjaislaitteina BALTIC MERCHANTilla oli vain automaattiohjaus ja NFU ohjaus. Ohjauspaikka valittiin painonapeilla keskikonsolin yläreunasta peräsinkoneen hallintayksiköstä. Automaattiohjaus Nautopilot D ei soveltunut luotsaukseen kapealla mutkittelevalla väylällä, koska BALTIC MERCHANTilla ei ollut Nautopilot D automaattiin liitettävää ROT Tiller ohjausmoodia, joka olisi soveltunut vaatimaan ohjailuun kapeilla väylillä.

Aikaohjaus NFU (Non Follow Up) on yleisesti käytetty hätäohjaus luotettavuutensa vuoksi. NFU-vivulla on vaikea ohjata, sillä peräsimen asento asettuu sen mukaan, kuinka kauan vipua painetaan, eli peräsinkulmanosoitinta on katsottava herkeämättä. Saman henkilön ei ole mahdollista samanaikaisesti tutkanavigoida ja ohjata alusta aikaohjauksella. Toinen yleisesti käytetty käsiohjausmenetelmä olisi ollut matkaohjaus FU (Follow Up), jota BALTIC MERCHANTilla ei kuitenkaan ollut. FU-ohjausvivulla tuntee ruorikulmakäskyn suuruuden, eikä peräsinkulmamittariin tarvitse jatkuvasti kiinnittää huomiota. Tämä on etu, jos ohjattaessa on keskityttävä tutkan kuvaan. Tutkan säätöihin ei Hätingvirran luotsaustilanteessa jäänyt aikaa.

BALTIC MERCHANTin ohjaiskonsoli

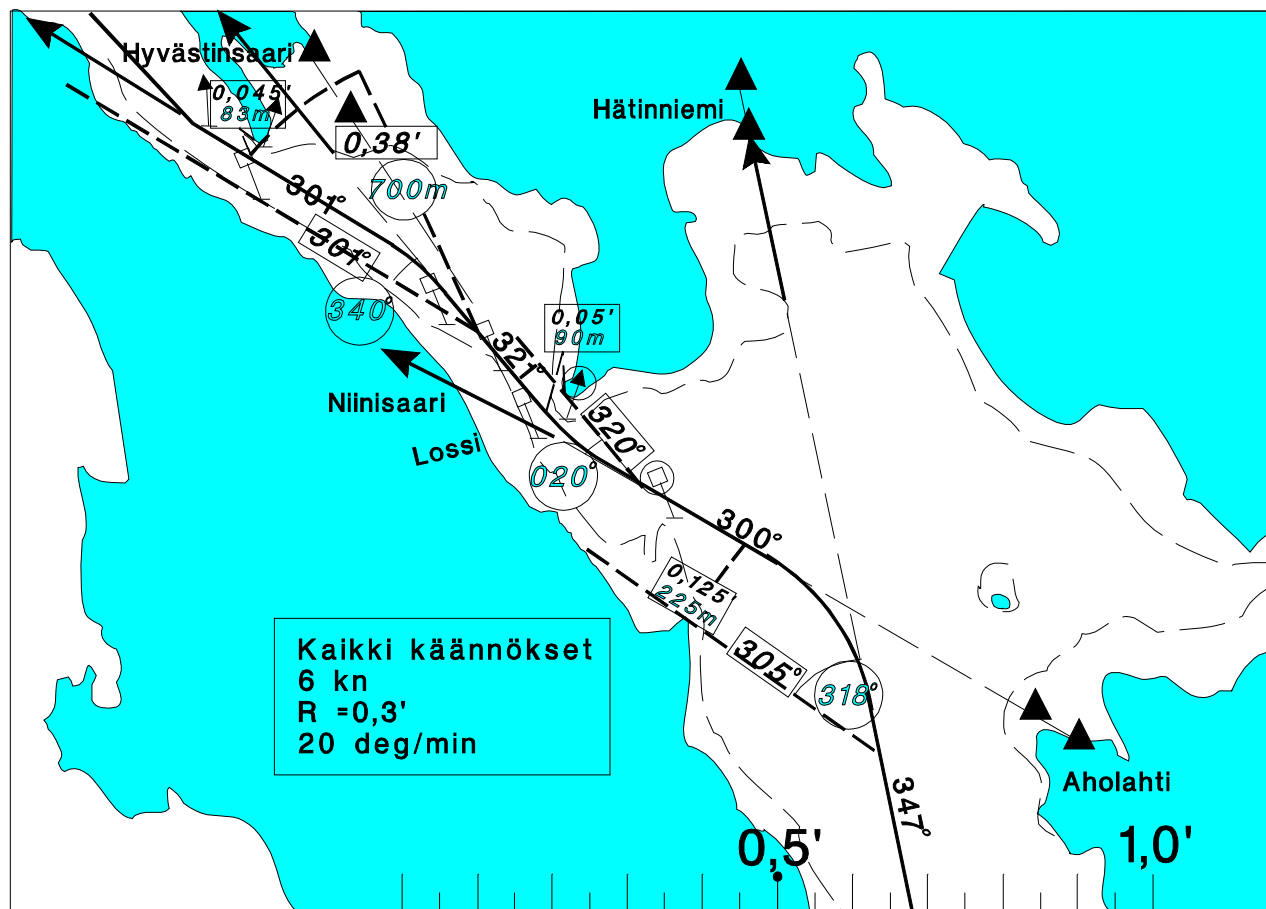
Kuva 12. Reittisuunnitelma sekä joki- että meritutkalle avovesiolosuhteisiin.

Reittisuunnitelma avovesiolosuhteisiin tehdään suurennetuille karttakopioille vain yhteen suuntaan. Tietoa on liian paljon, jotta suunnitelma mahtuisi samalle karttalehdelle väylän molempiin suuntiin (kuva 12). Käännösmerkit merkitään suuntimina, jotka osoittavat tutkalla selvästi näkyviin kohteisiin. Suuntimat merkitään suunnitelmaan mahdollisimman lähelle uutta kulkusuuntaa, jotta lähtösuunnalla ollut sivusuuntainen virhe poistuisi käännöksen aikana.

Aholahden käänös aloitetaan suuntimalla (taulukko 2). Käänöksen keskivaiheilla ohjataan kulmanopeusmittarilla. Ellei kulmanopeusmittaria ole alus on koetettava saada uudelle linjalle peräsinkulmaa säätelemällä, siten että sivuttaisetäisyys (225 m) toteutuu (kuva 12).

Aholahden linjalla suuntima asetetaan suunnalle 320° ja käänös aloitetaan samalla tavalla kuin edellä. Kulmanopeus ehtii käänöksessä hädin tuskin arvoon 20° /minuutissa. Sivutusetäisyys Hätingniemen lossiin on noin 90 metriä (kuva 12).
