## **Tutkintaselostus**

C 8/1998 M

### **M/T NATURAN karilleajo Emäsalon edustalla 13.10.1998**

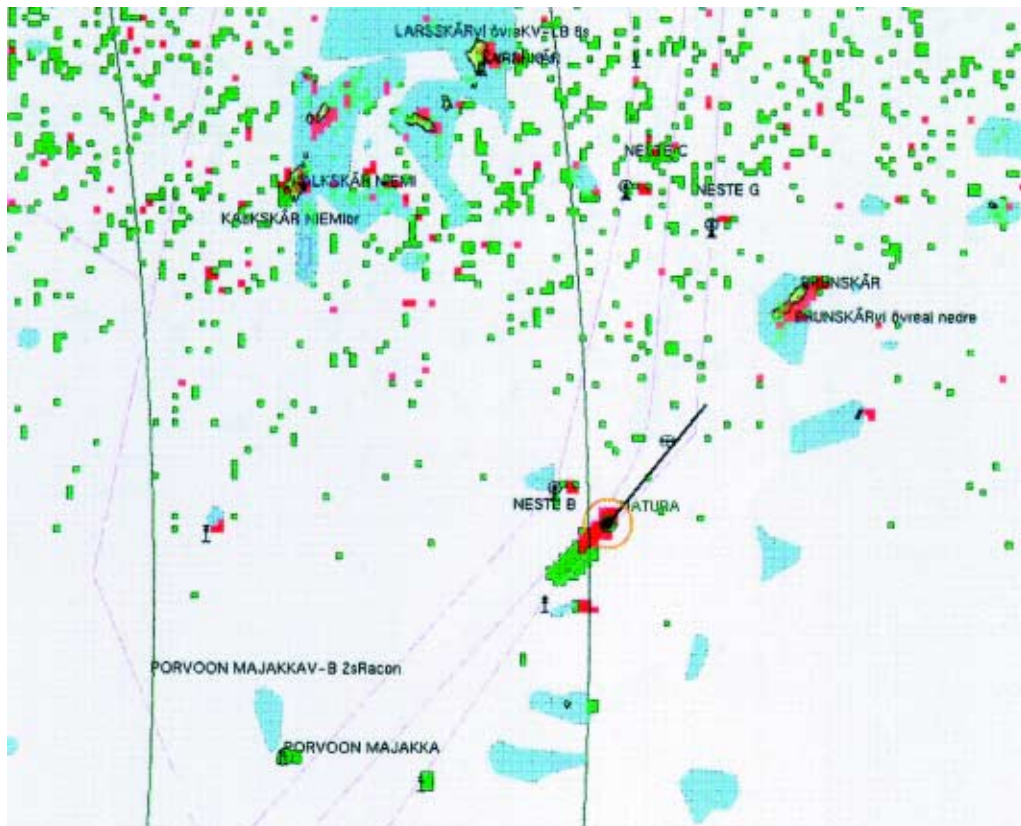
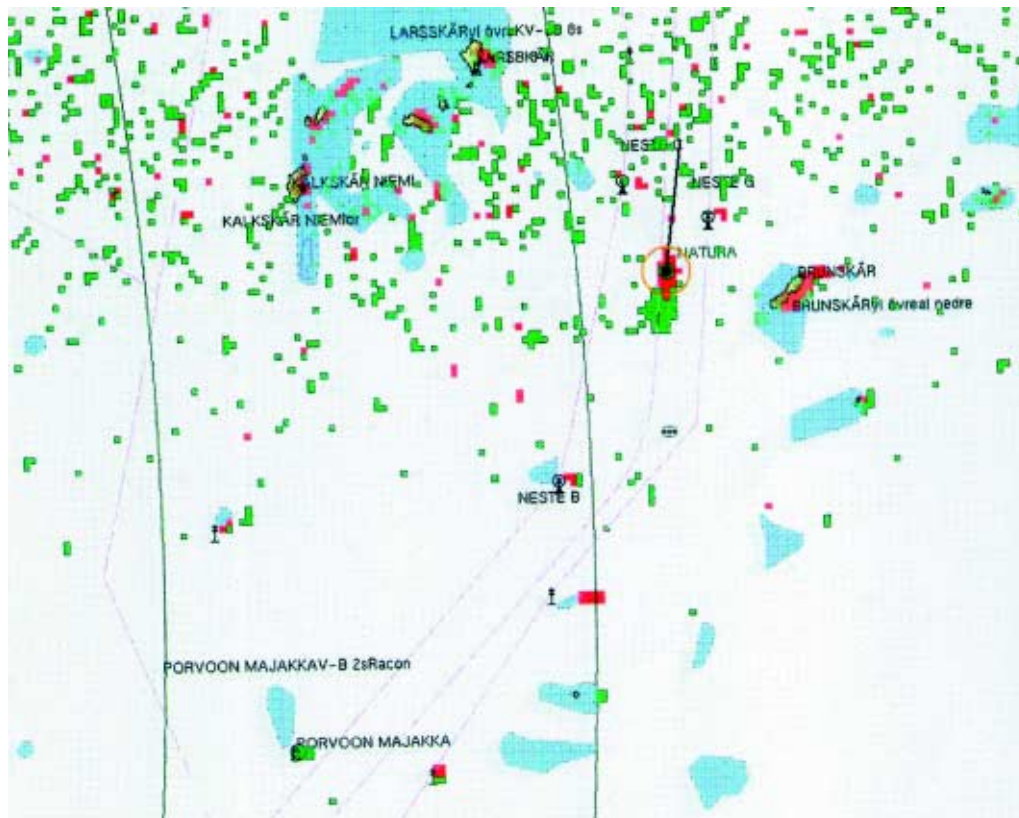
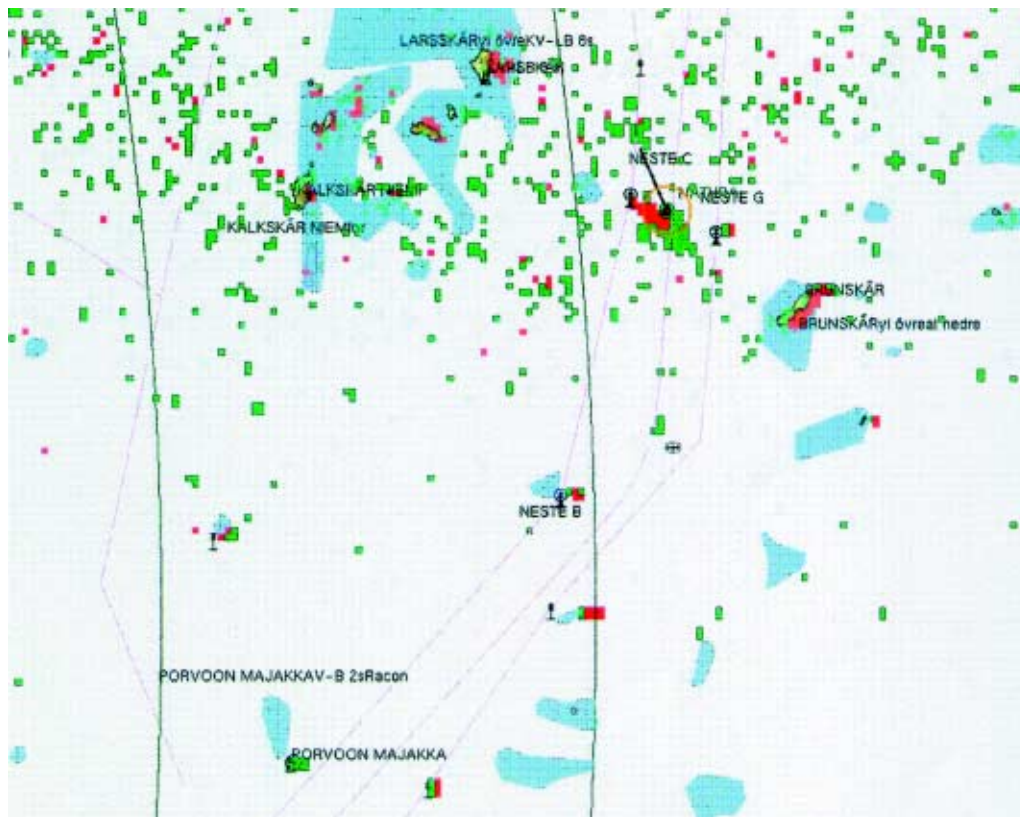
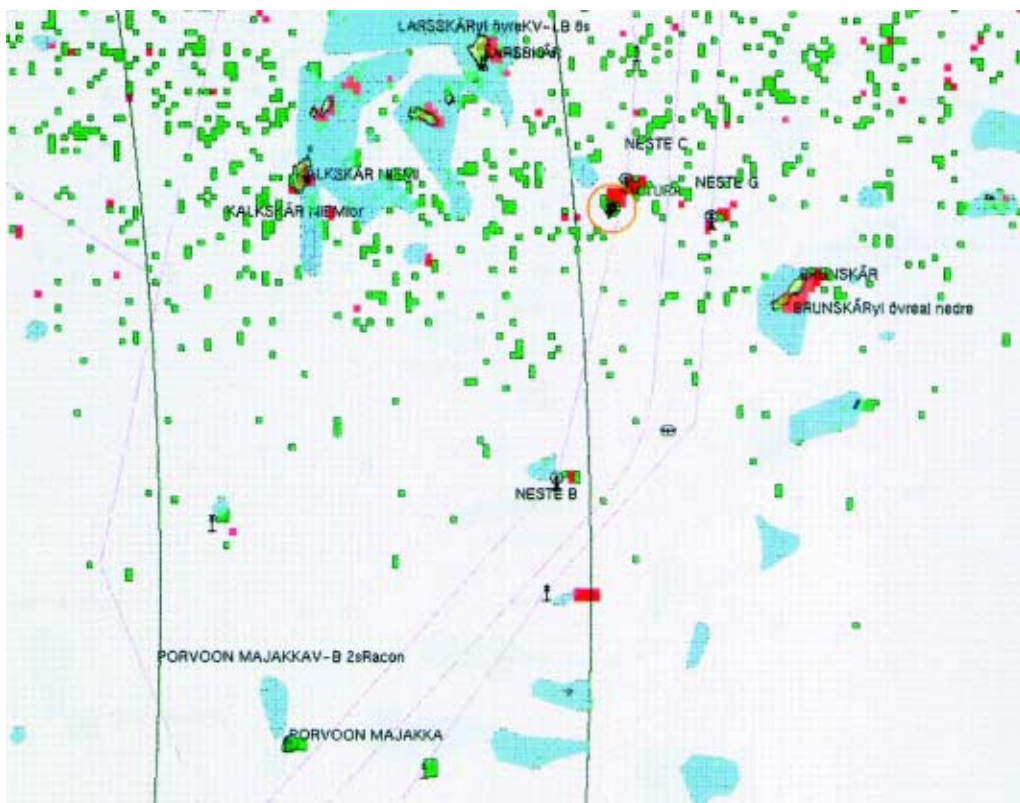
Kuva 4 VTS-rekisteröinnin hetkittäiskuvia NATURAN karilleajosta. (Huomaa, että tutkavideolla ja elektronisella merikartalla on pieni kohdistusvirhe itä-länsi-suunnassa. Kuvassa olevat kaarevat viivat ovat etäisyysrenkaita.)

Kuva 4 VTS-rekisteröinnin hetkittäiskuvia NATURAN karilleajosta.

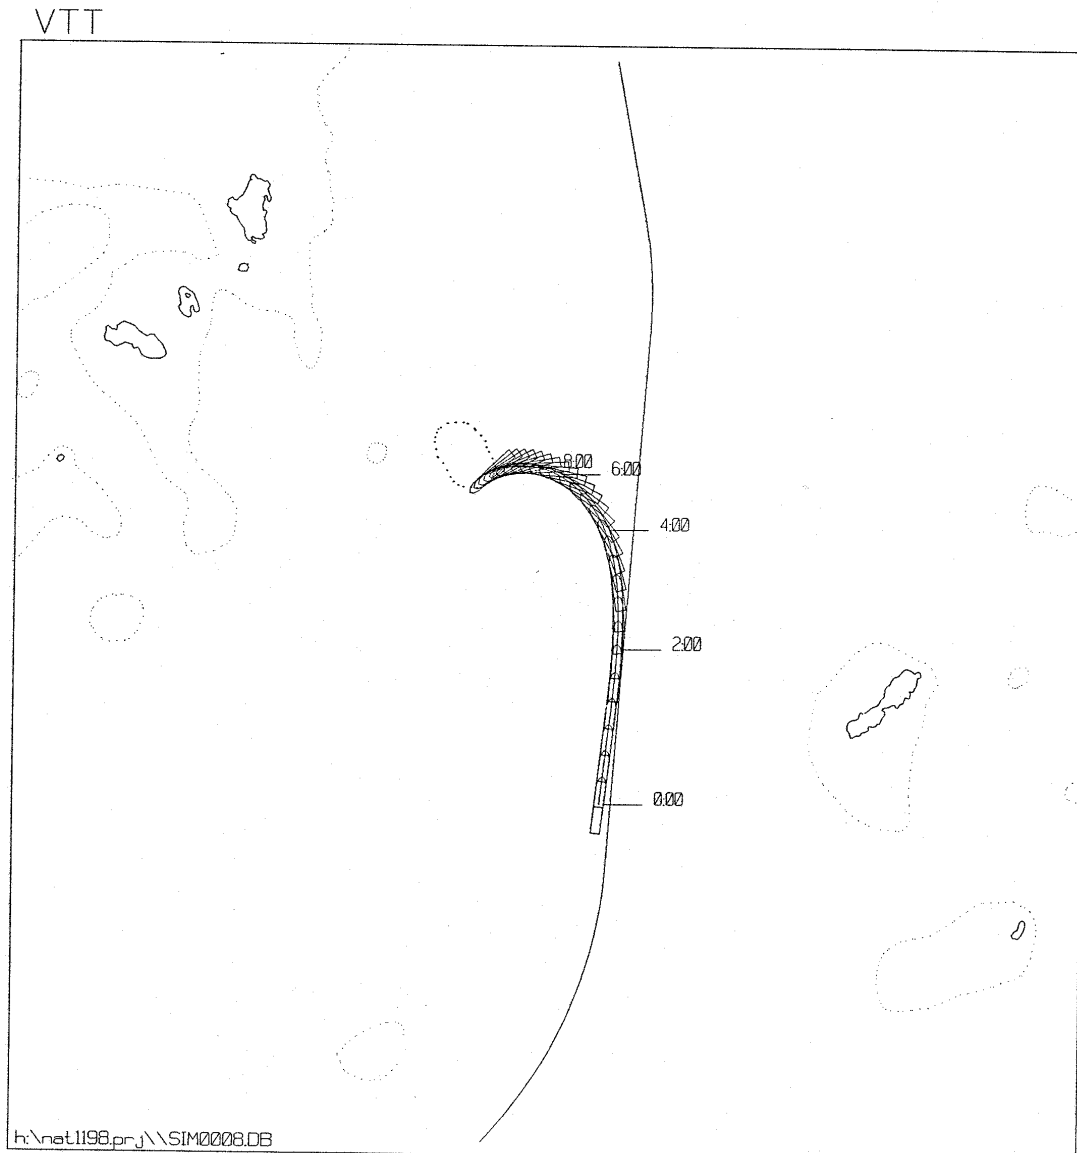
Kuva 5 VTS-rekisteröintiin perustuva simulaattorirekonstruointi NATURAn karilleajosta.

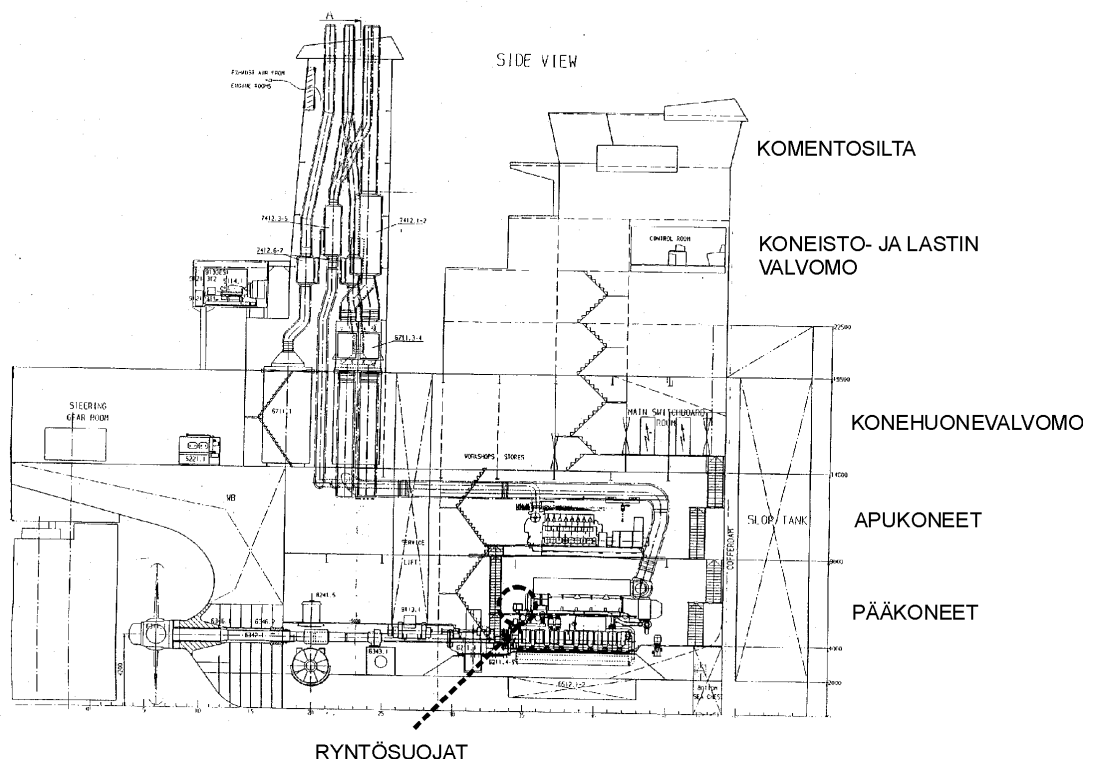
Kuva 6. NATURAn peräosan poikkileikkaus. Kuvaan on merkittynä koneiston eri ohjauspaikat

Mekaanisen ryntösuojan kuittaus tehtiin normaalissa tahdissa ilman hätätilanteen vaatimaa kiirehtimistä, koska zero-pitch toiminnasta ei ollut tietoa. Aluksella suoritettussa koeksessa matka konevalvontahuoneesta pääkoneen mekaanisen ryntösuojan kuittauspaikalle (kuva 6) kesti rauhallisesti kävellen 2 min. 40 s.

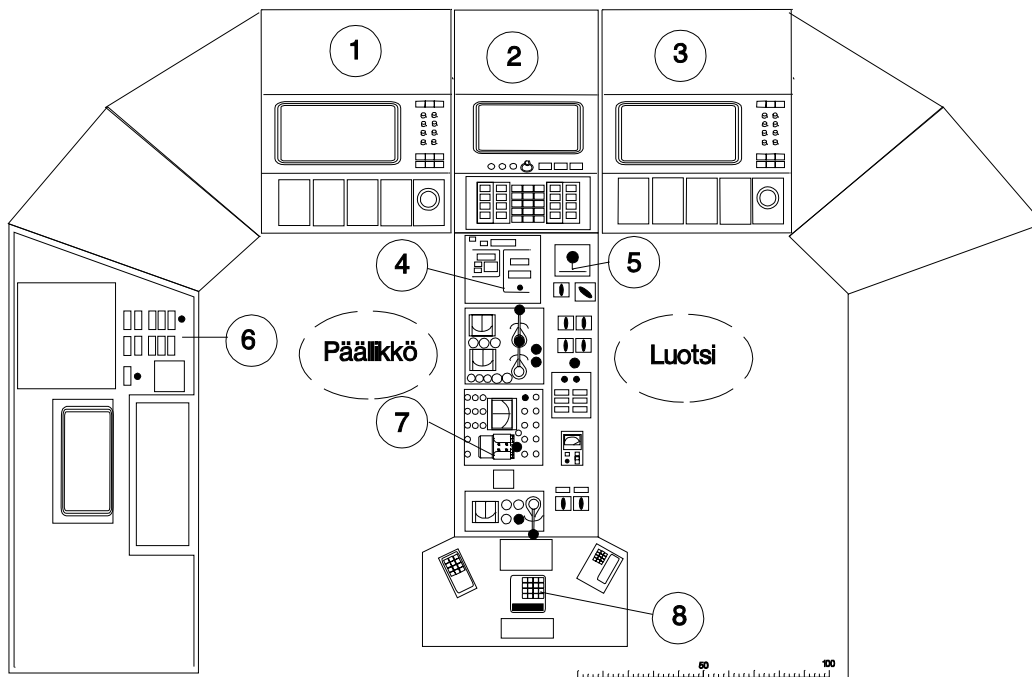
Kuva 8. Tärkeimmät Navigointi- ja hallintalaitteet ohjailukonsolissa.

1. Selesmar Selescan 1024 ARPA tutka
2. Selesmar VECTOR integroitu navigointilaite.
3. Selesmar Selescan 1024 ARPA tutka.
4. Automaattiohjaus Kockum Steermaster 2000.
5. Non Follow Up peräsimen hätäohjaus joka ohittaa muut ohjausjärjestelmät.
6. Pääkoneiden hälytykset ja kytkimien indikointivalot. (Esitetty suurennettuna kuvassa 9b.)
7. Pääpotkurin hallintayksikkö. Tässä paneelissa oli ainoa potkurin nousua osoittava mittari. Mittari oli vinottain päällikön ja luotsin takana.
8. ABB hälytyspaneeli

Potkurin lapakulmien asentoa osoittava nk. nousumittari puuttui Overhead-paneelistä (kuva 10b). NATURAN komentosillalla nousumittari on pelkästään potkurin nousukulman hallintayksikössä (kuva 8 laite 7). Laitevalmistaja KaMeWa toimittaa erillisiä nousumittareita vain erikoistilauksesta.

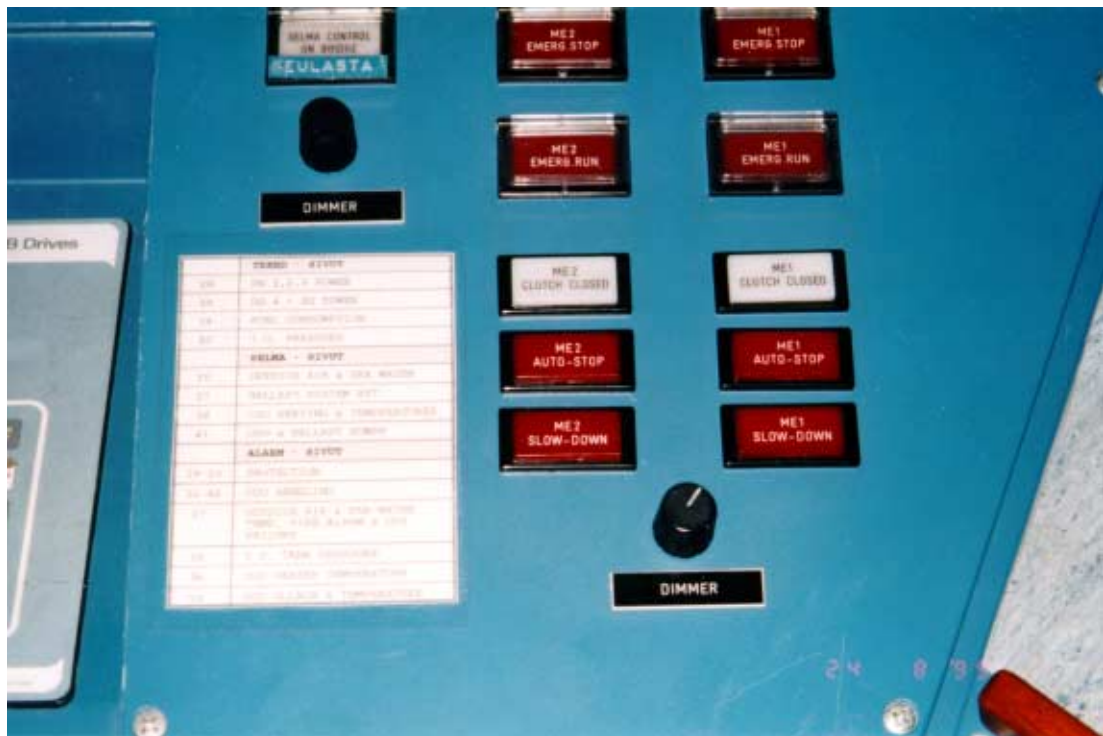
Kuva 9a. Pääkoneiden hätäpysäytykset

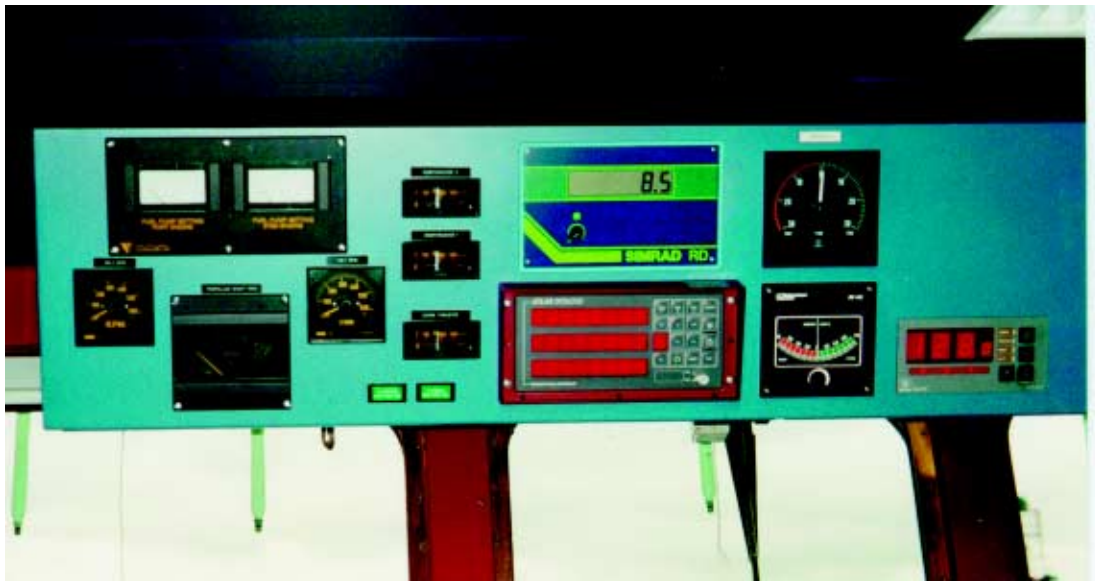
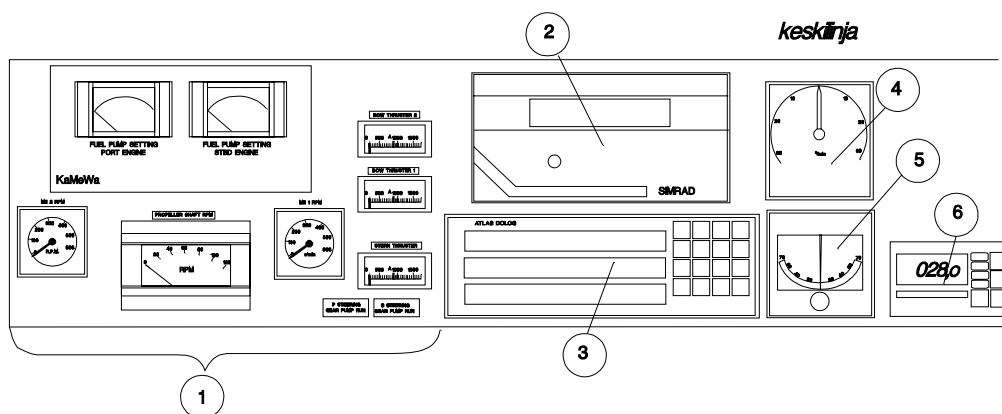
Kuva 10b. Overhead mittaripaneeli keskikonsolin edessä.

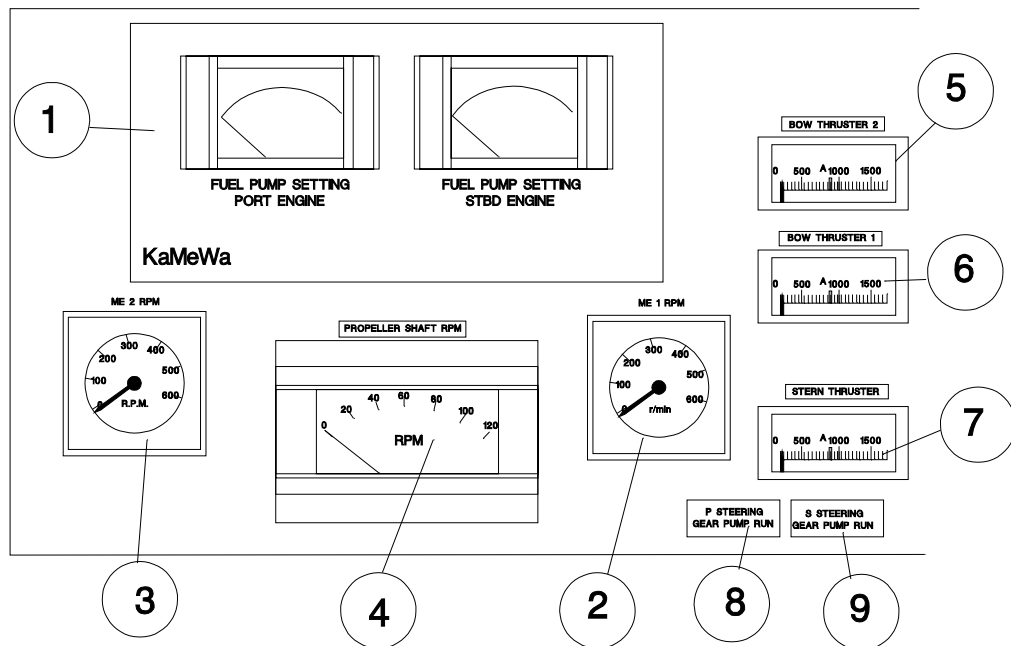
Päällikkö ja luotsi eivät kytkimen auettua huomanneet potkurin nousun menneen nollaan. Päällikkö tarttui peräsimen hätäohjausvipuun (kuva 12b, laite 3). Kun tämä vipu vedetään taakse, kytkee se automaattiohjauksen irti ja peräsintä voi ohjata aikaohjauksella (Non Follow Up, NFU). Tämän jälkeen on kytkin 5 ilmeisesti siirrettävä asentoon MANUAL, jotta hätäohjausvipu pysyisi aktiivisena vivusta hellitettäessä.

Peräsimen hallintaan liittyy kaksi mekaanista kytkintä (kuva 12b, kytkimet 4 ja 5). Ne voivat kiireessä aiheuttaa inhimillisen erehdyksen. Olisi varmempaa siirtyä hallintalaitteelta toiselle painonapeilla siten, että ON komento on samalla OFF käsky kaikille muille peräsiimeen liittyville laitteille. Vain DP järjestelmään voi sallia poikkeuksen tästä säännöstä.

KaMeWan hallintayksikössä on potkurin hätäohjaus eli BACK-UP (kuva 12b kohta 10), joka olisi toiminut onnettomuustilanteessa. Mikään koneiston tai ohjauksen järjestelmistä

Kuva 12b. Keskikonsolin hallintalaitteet. Potkurin nousun mittari oli vinosti päällikön takana.

- Päälikkö huomasi, että alus kääntyi hiljaa vasempaan.
- Hän kytki ohjauksen käsikäytölle, mikä tarkoittaa kytkimen kääntämistä MANUAL asentoon (kuva 12b, laite 5). Päälikkö siirtyi käsiohjaukseen aikaohjausvivulla (kuva 12b, laite 3). Päälikkö uskoi aluksen säilyttäneen ohjailukyvyyn yhdellä pääkoneella.
- Onnettomuuden kulusta päällikön kanssa keskusteltaessa päällikkö on maininnut, että hän oli pitkään tietämätön toisen pääkoneen pysähtymisestä. ME1 AUTO-STOP valon syttymistä hän ei myöskään muista havainneensa. Tämä valo sijaitsee päällikön vasemmalla puolella olevassa konsolissa kytkimen valon alapuolella. Myöskään Auto-zero-pitch toiminnosta päälliköllä ei ollut mitään tietoa ennen onnettomuutta.

KaMeWa:n BACK-UP hätä- ja varaohjausjärjestelmällä olisi pystynyt säätämään potkurin nousua (kuva 12b kohta 10). Onnettomuuteen johtaneessa tilanteessa ei ohjailukyvyyn menetystä ehditty paikallistaa propulsiojärjestelmään. NATURAn karilleajolla on yhtäläisyyksiä aiempiin onnettomuuksiin. Hätäjärjestelmiin liittyviä ongelmia on käsitelty myös m/s KARELIAn ja m/s SILJA EUROPOAn onnettomuuksia koskevissa tutkintaselostuksissa.

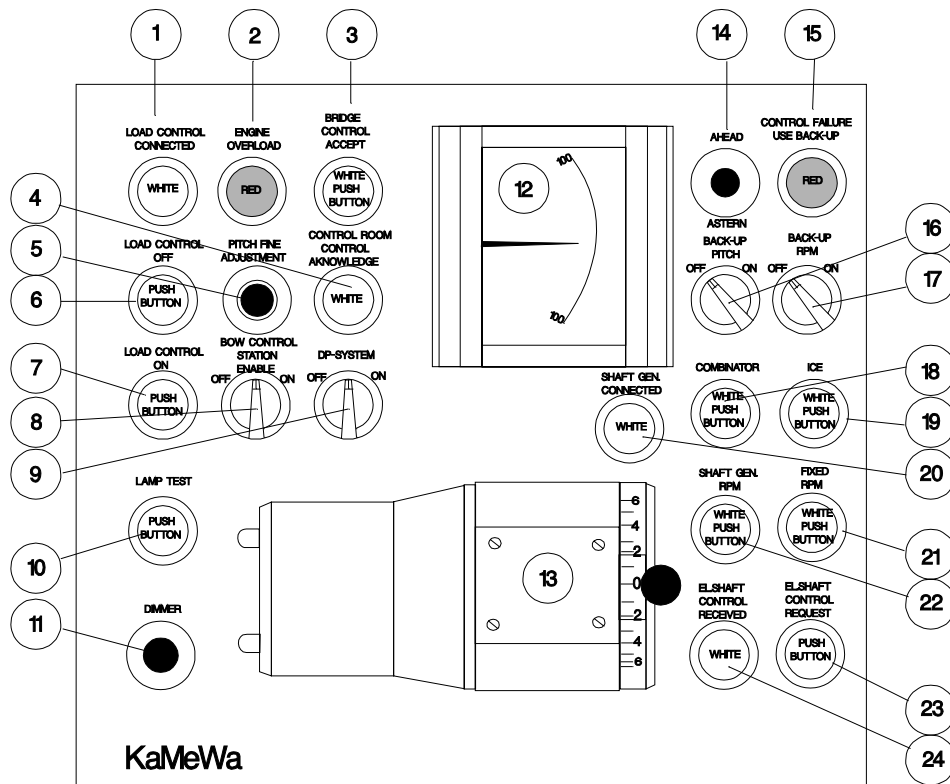
Kuva 16. Potkurin hallintalaite sillalla.

**Potkurin nousun valvonta ja kierroksien ohjaus (pitch control - shaft speed command)** (kuva 16). Pääohjaimessa on nousun ja kierroksien ohjauskomentoja välittävä lähetin, joka on kytketty valvontahuoneessa olevaan keskusyksikköön. Tämä mittaa lähettimen antamaa signaalia vikailmaisiniirissä, joka antaa häiriösignaalista tai katkoksesta hälytyksen ja lukitsee lapojen nousun.

**Varaohjausjärjestelmä (Back -up control of pitch and RPM command)** (kuva 16). Pääohjausjärjestelmän häiriö-/vikatilanteessa aluksessa on varakäyttöjärjestelmä (back-up). Potkurin nousun toimintahäiriössä kytketään back-up pitch ohjaamossa päälle. Tämän jälkeen potkurin nousua voidaan ohjata vipukytkimellä (joystick). Ohjaus vaikuttaa suoraan öljyjakolaatikon hydrauliseen ohjausventtiiliin. Toiminta ohittaa samalla normaalin valvonnan (Load control ja Load increase program), mutta säilyttää ylikuorman indikointivalon sekä polttoaineen syöttöä osoittavat mittarit. Kaikissa ohjauspaikoissa on lapakulmaa osoittava mittari, joka on välttämätön varaohjauksessa. RPM -häiriössä nousu säilyy ennallaan, mutta kierrokset putoavat. Back-up RPM kytkimellä saadaan koneet vakiokierroksille. Nousu ohjataan normaalisti pääohjaimella.
