Tutkintaselostus

B 1/1999 M

Matkustaja-alus ms ALBATROSSEN, jäävaurio Teilissä 2.4.1999

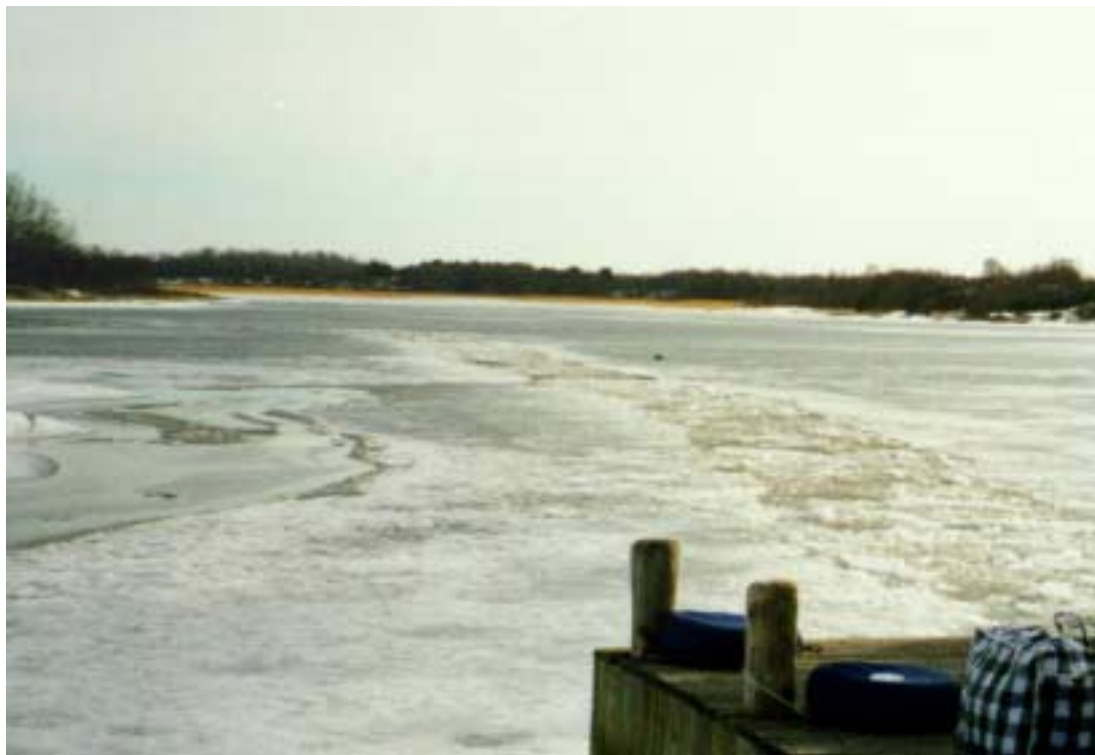
3 a)

Tapahtuma-aikana onnettomuusalueella jäät olivat lähdössä, joten suurilla selillä oli ajelehtivia suurehkoja jäälauttoja. Saarien välissä olivat jäät vielä osittain paikoillaan ja jää oli lujuudeltaan vahvempaa kuin suuremmilla selillä. Mukana ollut seurue oli tullut edellisenä iltana matkan lähtöpaikkaan (Tiströnörenille) ALBATROSSENilla. Tällöin oli aluksella matkustajien kertoman mukaan jouduttu tekemään syöksyjä jäässä siten, että arviolta puoli veneen mittaa oli noussut jään päälle, ennen kuin jää petti veneen painosta. Useiden syöksyjen jälkeen oli päästy laituriin. Paikan jäätilanne kuvattuna seuraavana päivänä ennen onnettomuusmatkalle lähtöä näkyy kuvassa 3a.

Jäissäajo ennen onnettomuusmatkaa. Onnettomuusmatkaa edeltävänä päivänä ALBATROSSEN oli joutunut murtamaan kiintojäästä syöksymällä päästäkseen Tistronörenin laituriin (ks. kuva 3a). Keularankaan on voinut tulla merkittäviä vaurioita jo tässä vaiheessa. Veneeseen ei kuitenkaan ollut syntynyt ainakaan niin merkittävää vuotoa, että se olisi havaittu ennen onnettomuusmatkaa.

Jos katsastusasiakirjojen mukaan jäissäkulkuun soveltumattomalla aluksella suoritetaan laiturialueella suoranaista jäänmurtotyötä, tulisi aluksen rakenteet ja vedenalaisen osan kunto tarkastaa ennen seuraavaa jäissäajoa. Näin tulisi menetellä varsinkin, kun kyse on useita meripenikulmia käsittävästä, vaihtelevissa ja osin tuntemattomissa olosuhteissa tapahtuvasta henkilökuljetuksesta.

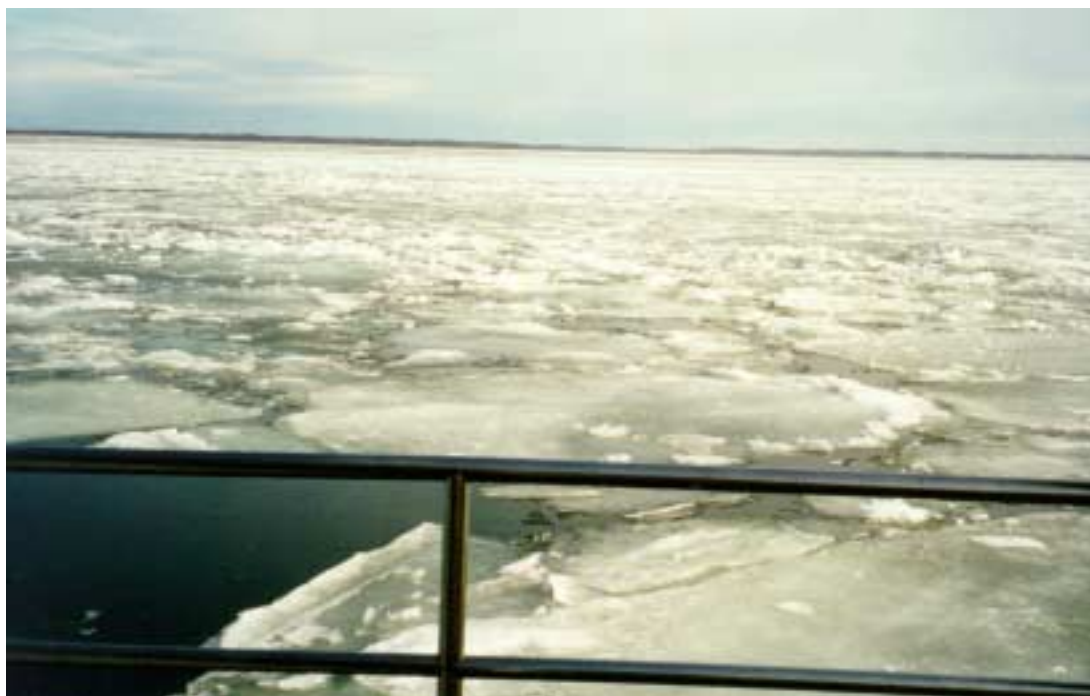
3 b)

Ajon aikana tehtyjen havaintojen mukaan ajelehtiva jääkenttä oli osittain puikkoontunutta jäätä, mutta paikoin puikkoontuneen osan alla oli vielä puikkoontumatonta jääosuutta. Jää oli kuitenkin jo harmaata, eli vesi oli mennyt jo sen läpi. Näin ollen se oli haurasta. Matkalla olleiden arvion mukaan jää ei olisi kestänyt ihmisen painoa ilman apuvälineitä. Ajon aikana tehtyjen havaintojen mukaan jäiden paksuus vaihteli 10-30 cm:n välillä, joten ne edelleen vaikeuttivat veneen kulkua. Onnettomuusmatkan aikana kuvattu jääkenttä näkyy kuvassa 3b.

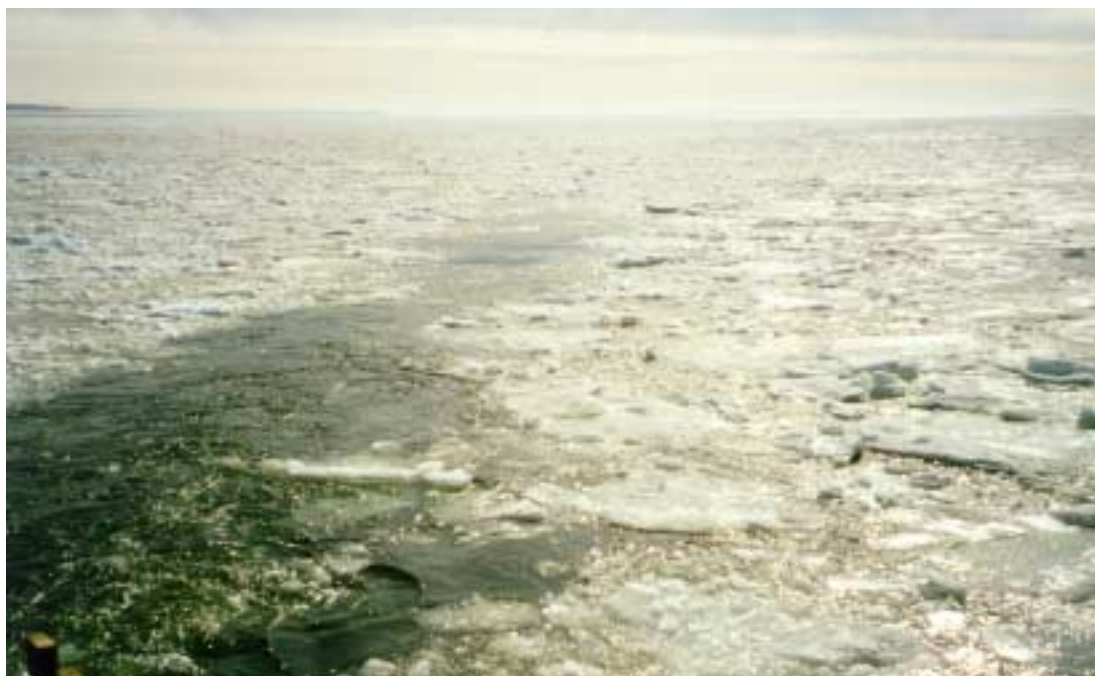
Kuva 8. ALBATROSSENin vanavesi Teilin jääkentässä ajettaessa.

Haastattelulausuntojen mukaan aluksen nopeus ajojääkentässä oli 4-6 solmua. Tätä tukee myös kuva 8, jossa ALBATROSSENin vanavesi on kuvattuna Teilin jääkentässä ajon aikana. Kuvasta voidaan nähdä aluksen nopeuden olleen useita solmuja. Näillä nopeuksilla aluksen kulkuasento ei avovedessä ajettaessa vielä muutu, ks. kuvat 9 a ja 9 b.

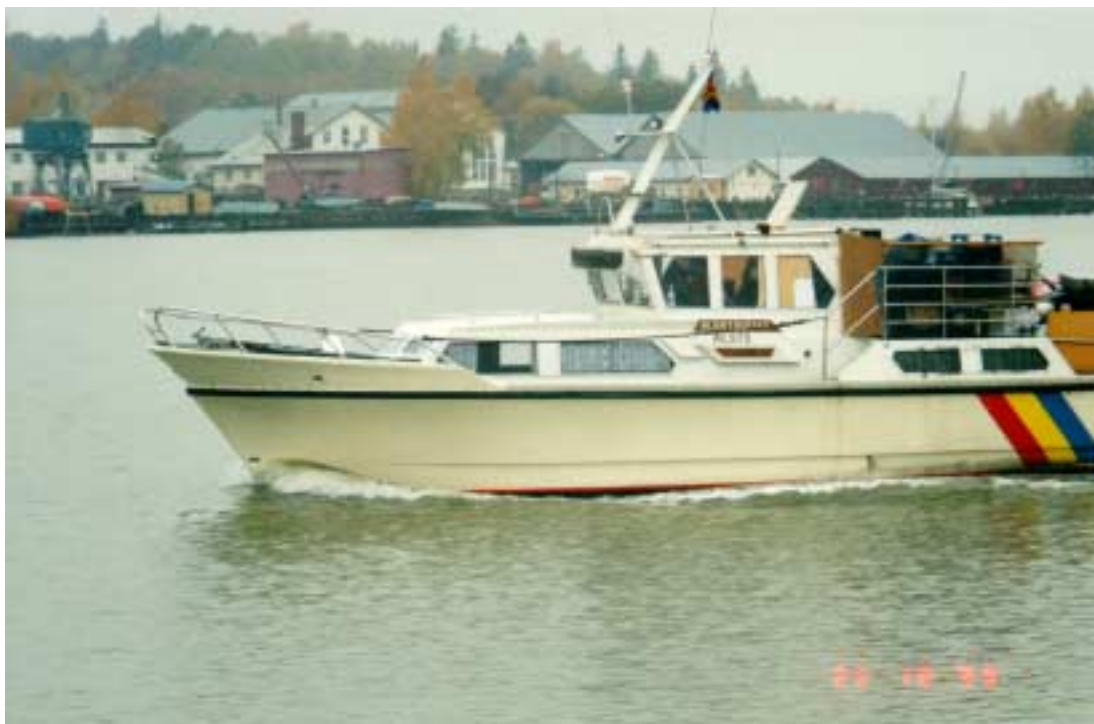
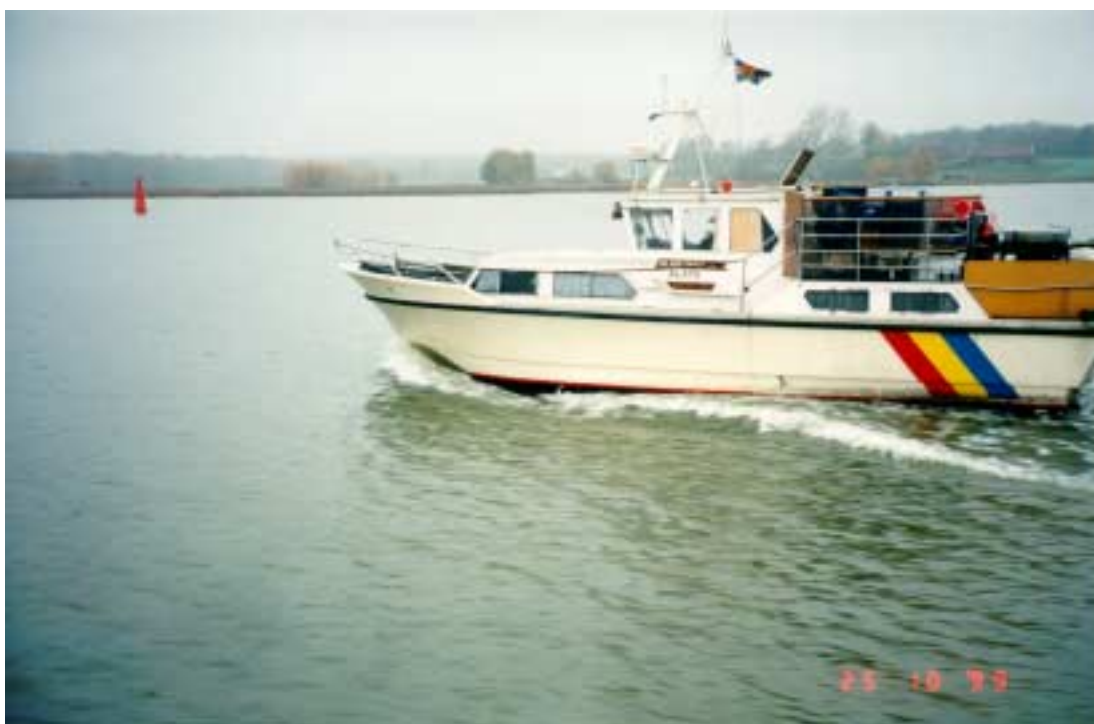
Kuva 9 a ja 9 b. ALBATROSSENin kulkuasento ja keula-aalto nopeuksilla 5 ja 6 solmua.

Yhteenveto vaurion syntymekanismista. Kuvissa 12 a, b ja c näkyvä vaurio sijaitsee selvästi (15-20 cm) vesiviivan alapuolella. Sen sijaan vesiviivassa ei ole voimakkaita kulumisjälkiä. Kun aluksen kulkuasento on vielä kuuden solmun nopeudessa sama kuin staattinen kellumisasento, viittaa vaurion sijainti sen syntyyn jo onnettomuusmatkaa edeltävänä päivänä. Tällöin alus oli murtautunut syöksymällä kiintojäästä päästäkseen Tistronörenin laituriin ja haastattelujen mukaan noussut keulaosastaan jään päälle. Lujite-muovirakenteeseen kohdistuneet iskut ovat todennäköisesti synnyttäneet murtumia sekä itse laminaattiin että pinnassa olevaan gelcoat-kerrokseen, mutta varsinaista vuotoa ei ehkä ole vielä syntynyt.

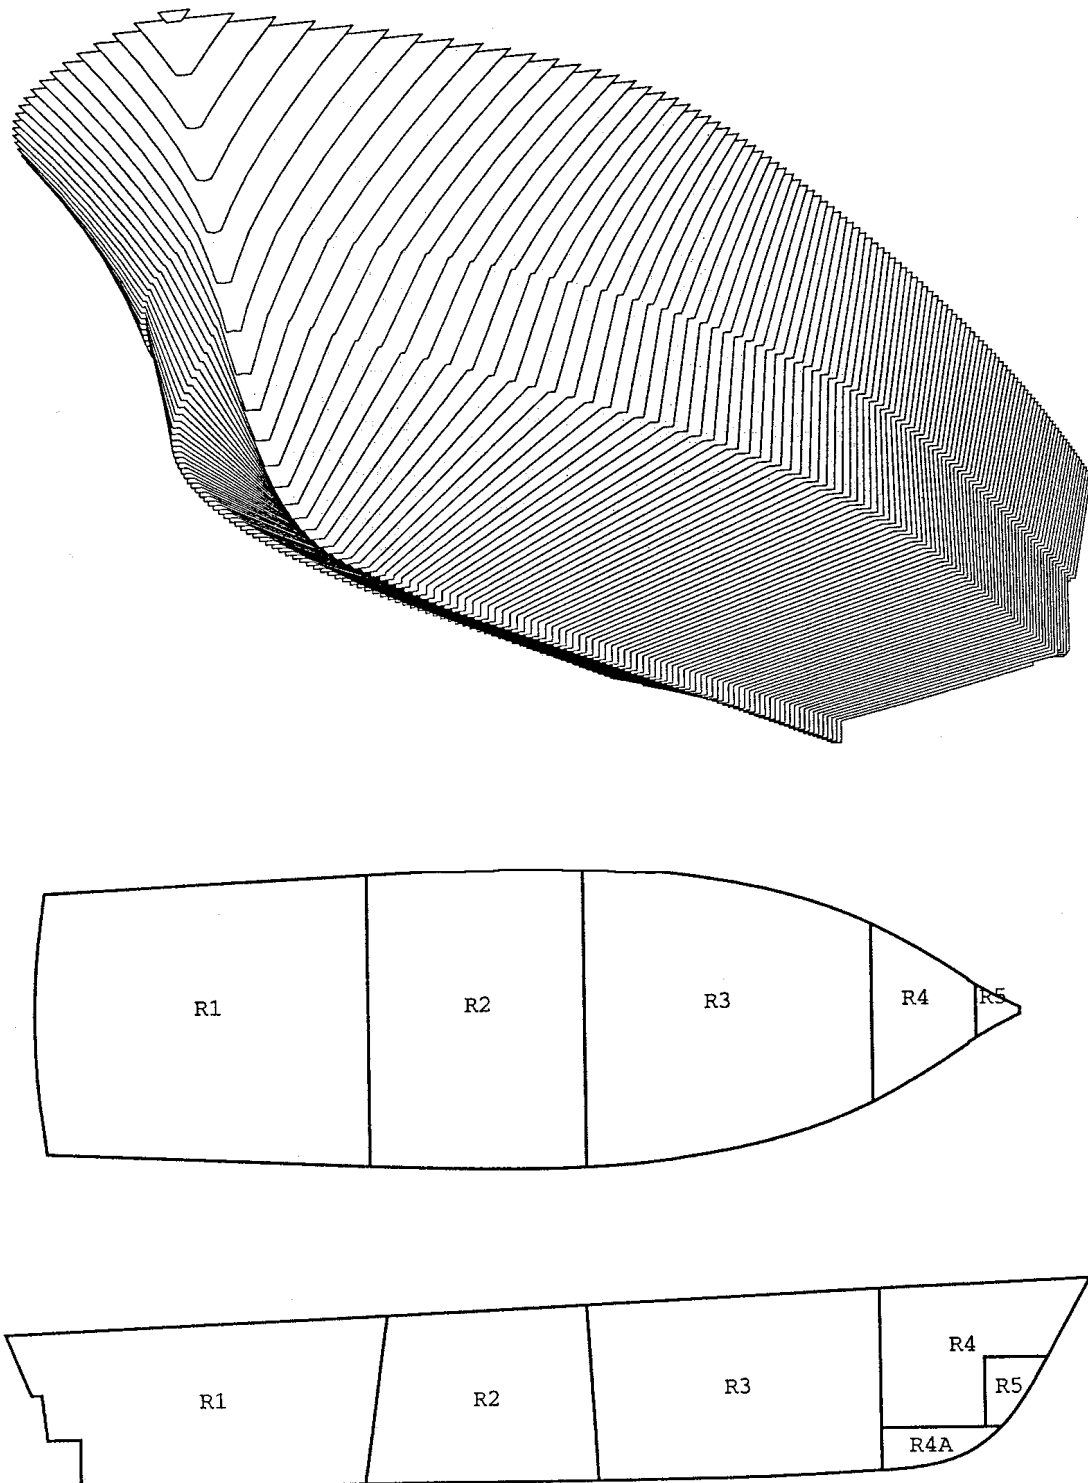
Kuva 13. Matkustaja-alus ALBATROSSENin runkumuodosta tehty NAPA-malli ja laskelmissa käytetty tilajako.

Kumlingessa 5.5.1999 ja Turussa 25.10.1999 mitattujen laipioiden paikkojen perusteella vene jaettiin kuuteen eri tilaan (kuva 13). Konehuoneen (R2) keulan puolella olevien tilojen annettiin täyttyä vedellä ja laskettiin tasapainotilanteessa sisään vuotaneen veden määrä ja veneen kellumisasento. Kun tilojen R3, R4, R4A ja R5 annettiin kaikkien täyttyä, vene upposi.

1. *Keulahytin turkin alla oleva tila R4a.* Tilojen R5 ja R4a todellista vaurioitumisjärjestystä ei tunneta, mutta R4a:n puhkaiseminen ensin aiheuttaa suuremman keulatrippelin ja siten suuremman todennäköisyyden veden pääsulle tilasta R5 tilaan R4.
2. *Keulapiikki R5.*
3. *Keulahytti R4.* Tilan R5 yläpinnassa olevan luukun kautta vuoto pääsi etenemään tilaan R4.
4. *Keulasalonki R3.* Keulahytin oven petettyä vuoto pääsi etenemään tilaan R3.
5. *Keulasalonki R3.* Vesi nousi konehuoneen läpiviennin tasalle (OPE3, lämmittimen ilmapuhalluksen suutinkappale)
