## Tutkintaselostus

B 2/1999 M

### **Kahden kalastajan ja troolari LEAn katoaminen Selkämerellä 12.4.1999**

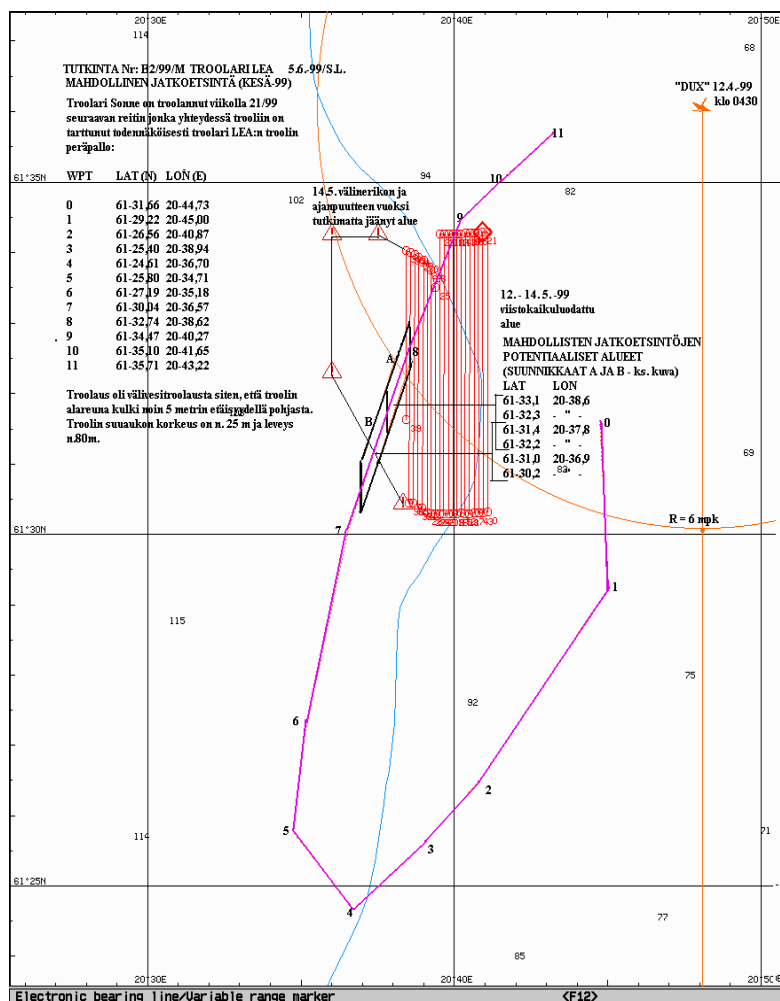
Kuva 2. Etsintäalue

Hylkyä etsittiin 12.-14.5.1999 ulkovartiolaiva TURSAKSEN viistokaikulaitteella poliisin virka-apupyynnön perusteella. Etsintäalue (kuva 2) saatiin puoliksi tutkittua, kun viistokaikulaitteen ohjauskaapeli vaurioitui ja etsintä jouduttiin keskeyttämään. Uuden kaapelin hankinnan ilmoitettiin kestävän viikkoja, koska hankinnasta tuli käydä tarjouskilpailu.

Troolari SONNEN trooliin tarttui toukokuun lopulla kohopallo, joka oli samanlainen, kuin LEAlla tiedettiin olleen ns. troolin pelastusköyden merkipallona. SONNEN troolaama reitti tarkensi etsintäalueen rajausta. Lautakunta tarkensi etsintäalueen kuvassa 2 olevalle kahden suunnikkaan alueelle.
