Tutkintaselostus

C 6/1999 M

**ms INOWROCLAW, karilleajo Suomenlinnan edustalla
25.11.1999**

ms INOWROCLAW, Grounding off Helsinki 25.11.1999

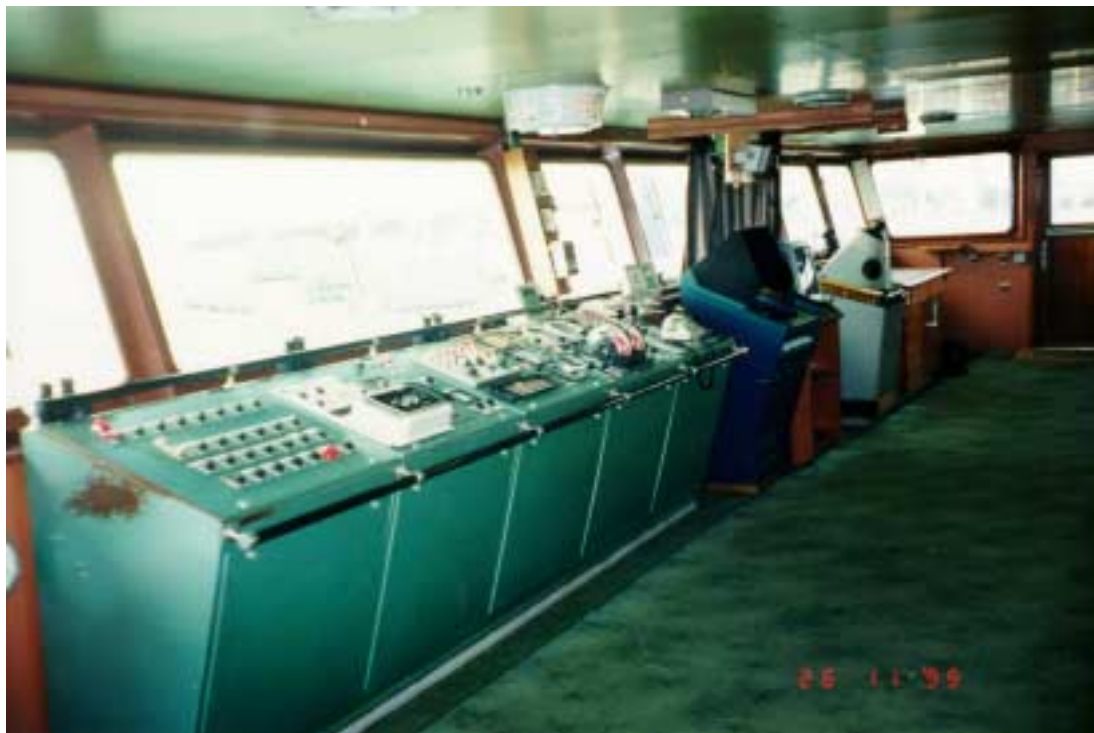
Kuva 2. ms INOWROCLAWin komentosilta.

Ohjailuvaikeudet ja niiden havaitseminen. INOWROCLAWin komentosillan navigointi- ja ohjauslaitteet on esitetty kuvassa 8. Kattoon sijoitettu peräsinkulmamittari on kuvassa 9. Peräsinkulmamittarin paikka ja komentosillan yleisjärjestely näkyvät myös kuvassa 2.

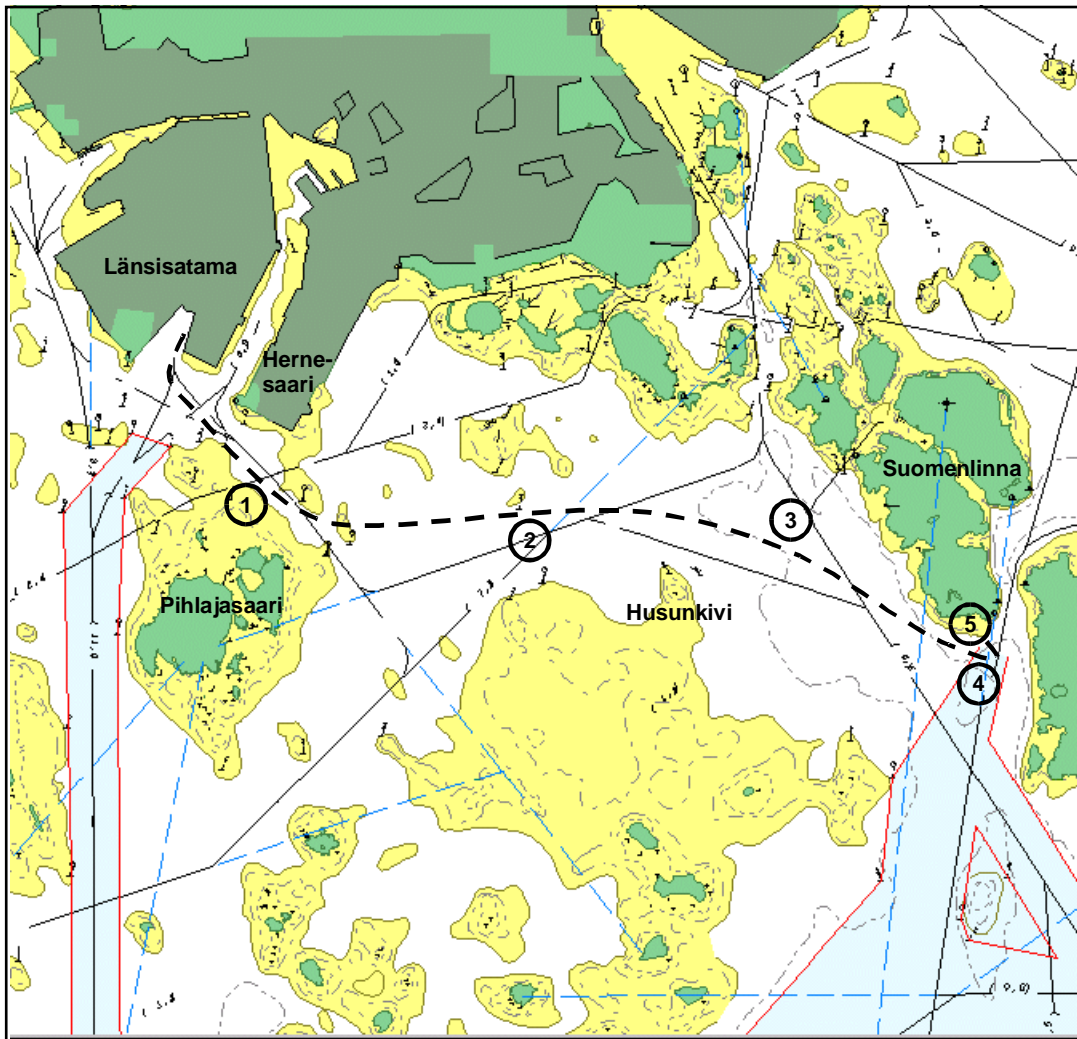
Kuva 3. INOWROCLAWin reitti Länsisatamasta karilleajopaikalle. Kuvan liikerata on hahmoteltu VTS-rekisteröinnin perusteella.

Luotsin mukaan uudeksi suunnaksi otettiin 095 astetta. Seuraava poijuportti ohitettiin läheltä pohjoisempaa poijua (kuva 3 kohta 2). Päällikkö havaitsi ennen Husunkiveä, että peräsinkulman osoitin kääntyi oikealle. Potkurin teho oli 15.

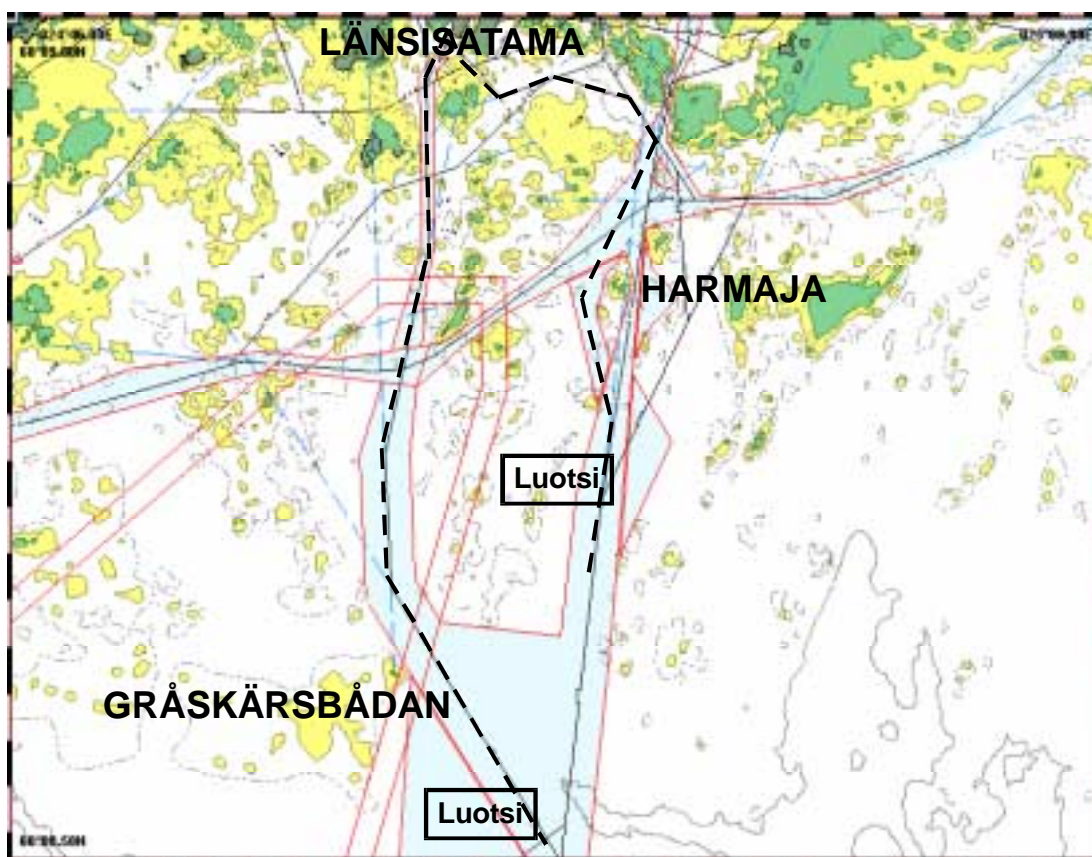
Kuva 7 Luotsin otto- ja jättöpaikat Helsingin väylillä.

Sopiminen luotsin jättöpaikasta. Luotsin otto- ja jättöpaikka ohjaa myös väylän valintaa. Viralliset luotsien otto- ja jättöalueet on merkitty merikarttoihin. Harmajan ohi kulkevan väylän virallinen luotsin jättöpaikka on kaksi mailia Harmajalta etelään ja Länsisatamasta lähtevän 11 metrin väylän virallinen luotsin jättöpaikka on 1,8 mailia Gråskärsbådanin loistolta suuntaan 150° (kuva 7).

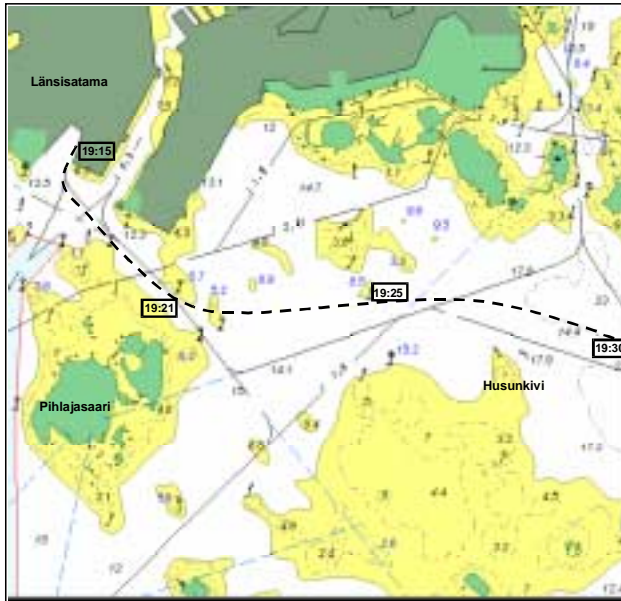
Kuva 10a. VTS-tutkarekisteröintiin perustuva INOWROCLAWin hahmoteltu ajoreitti matkan alkuosalle.

Onnettomuusmatkan liikeradat on esitetty kuvissa 10 ja 11. Alussymbolien paikat eivät ole tarkkoja, johtuen Helsingin VTS:n tutkakuvan tallennuksen epätarkkuuksista. Tutkakuva eli video erosi elektronisesta kartasta noin sata metriä Hernesaaren kohdalla, mutta virhe pieneni lähellä Suomenlinnaa. Tutkamerkinnänpidon symbolin paikka erosi tutkan videon paikasta ja vaihteli aluksen kääntyessä. Joissakin kohdin ainoastaan aluksen tutkamerkinnänpidon symboli näkyi, jolloin aluksen paikasta ei ollut varmuutta.
