## Tutkintaselostus

B 2/2000 M

**ms FINNFELLOW, karilleajo Överön luona Ahvenanmaalla  
02.04.2000**

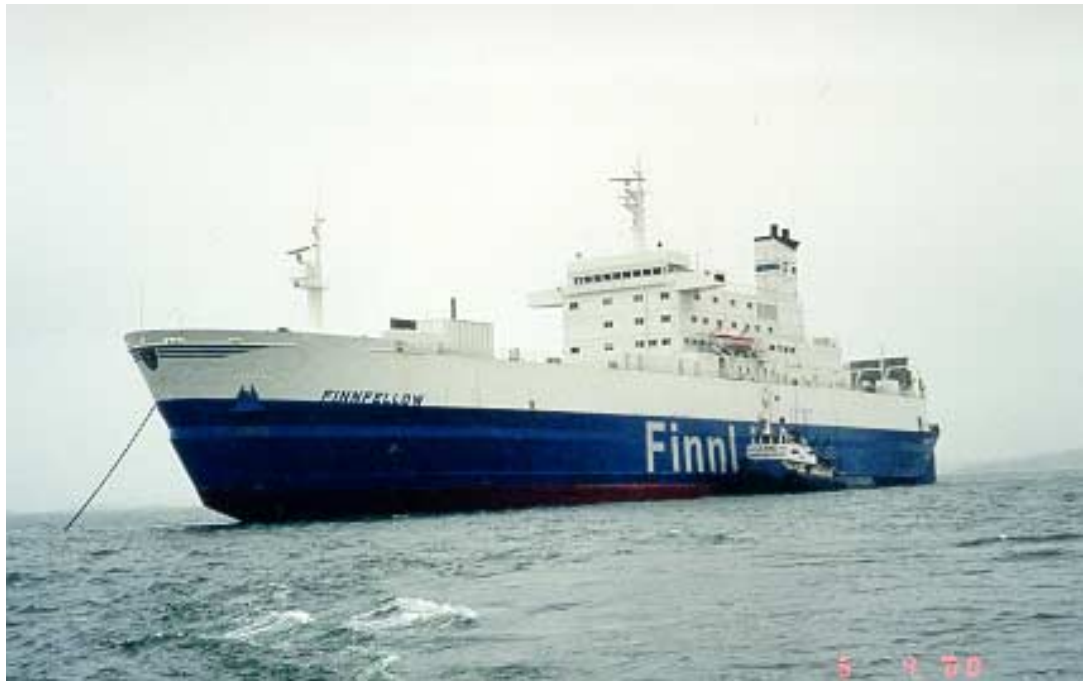
*Kuva 1. ms FINNFELLOW kuvattuna karilta irrotuksen jälkeen 05.04.2000*

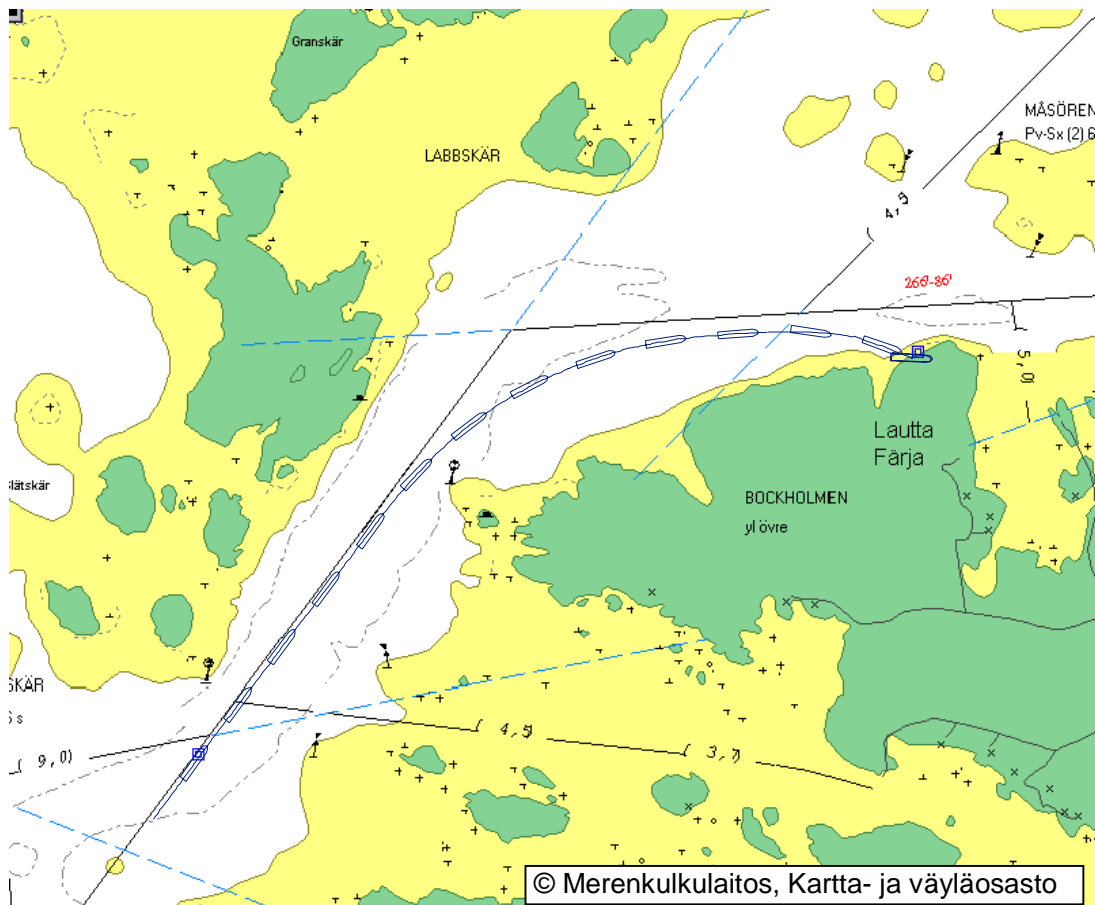
Kuva 4 ms FINNFELLOWin karilleajo aluksen omien rekisteröintitietojen mukaan rekonstruoituna.

Aluksen lähestyessä Skarpskärin mutkaa (kuva 4) olivat molemmat tosiliiketutkat käytössä. Vasemmassa tutkassa oli 1,5 mailin ja oikeassa 0,75 mailin skaala. Tutkissa ei jälkihohde ollut päällä. Sekä tutkissa että ANS-karttanäytössä oli käytössä aluksen liiketilän ennuste ns. prediktori. NACOS-autopilotissa oli päällä HEADING-moodi. Suunnan antavaksi kompassiksi oli valittuna hyrrä nro 1 sekä paikanmäärityslaitteista Trimble DGPS. Aluksella oli täysi vauhti, noin 16 solmua.

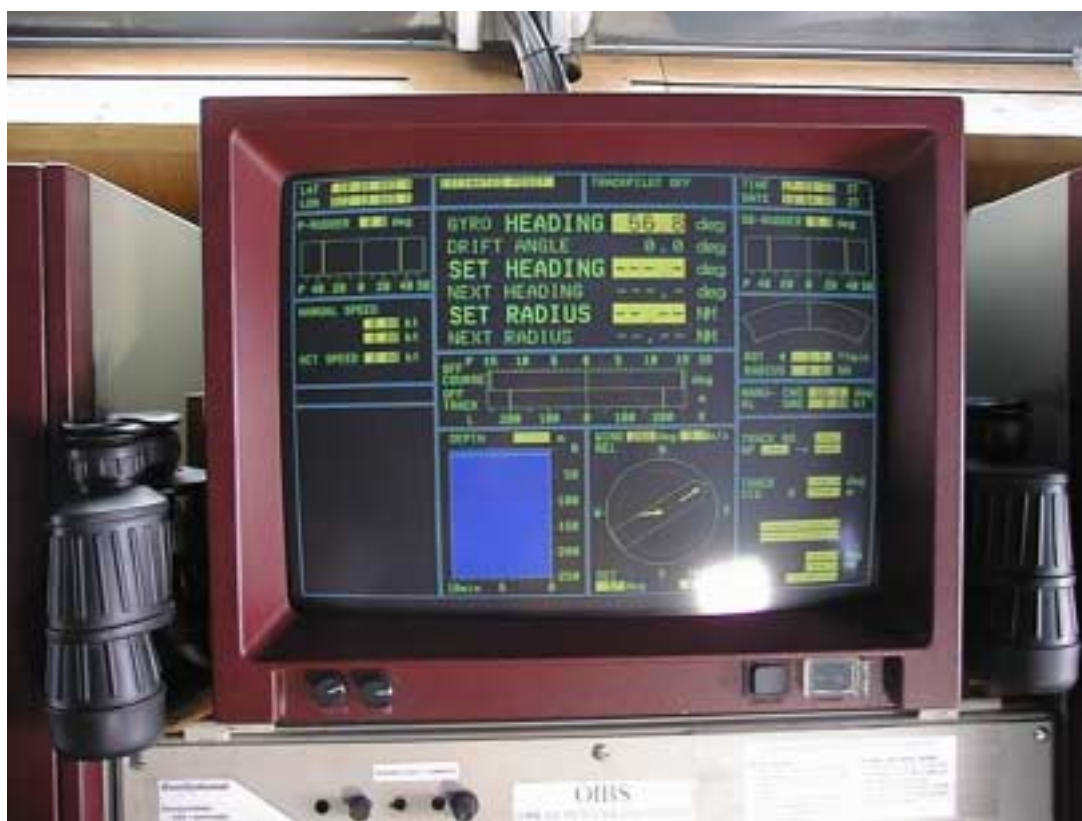
HEADING MODE on NACOS automaattiohjauksen matalin automaatiikkataso. Se käyttää vain doppler lokin kolin suuntaista komponenttia. Käännöskomento käyttää kääntöympyrän sädettä, mutta autopilotti ei korjaa aluksen asemaa takaisin kaarteelle jos siitä on poikettu. Navigaattorin on korjattava poikkeumat itse. Autopilotti ohjaa laskennallista ympyrän kaarta. Autopilotilla ei ole maantieteellistä kytkentää. HEADING MODEn etu on sen tekninen varmuus, koska satelliitti paikanmäärityksen ja doppler lokin hälytykset ja häiriöt eivät häiritse ohjailua. Tästä syystä HEADING MODE on luotsaustilanteessa hyvin suosittu. FINNFELLOWin karilleajon yhteydessä käytössä oli juuri HEADING MODE. **Kompassin luotettavuudella on ratkaiseva osuus kaikissa ohjailumodeissa.**

Kuva 9. Automaattiohjauksen HEADING MODE ruutu (NCC).

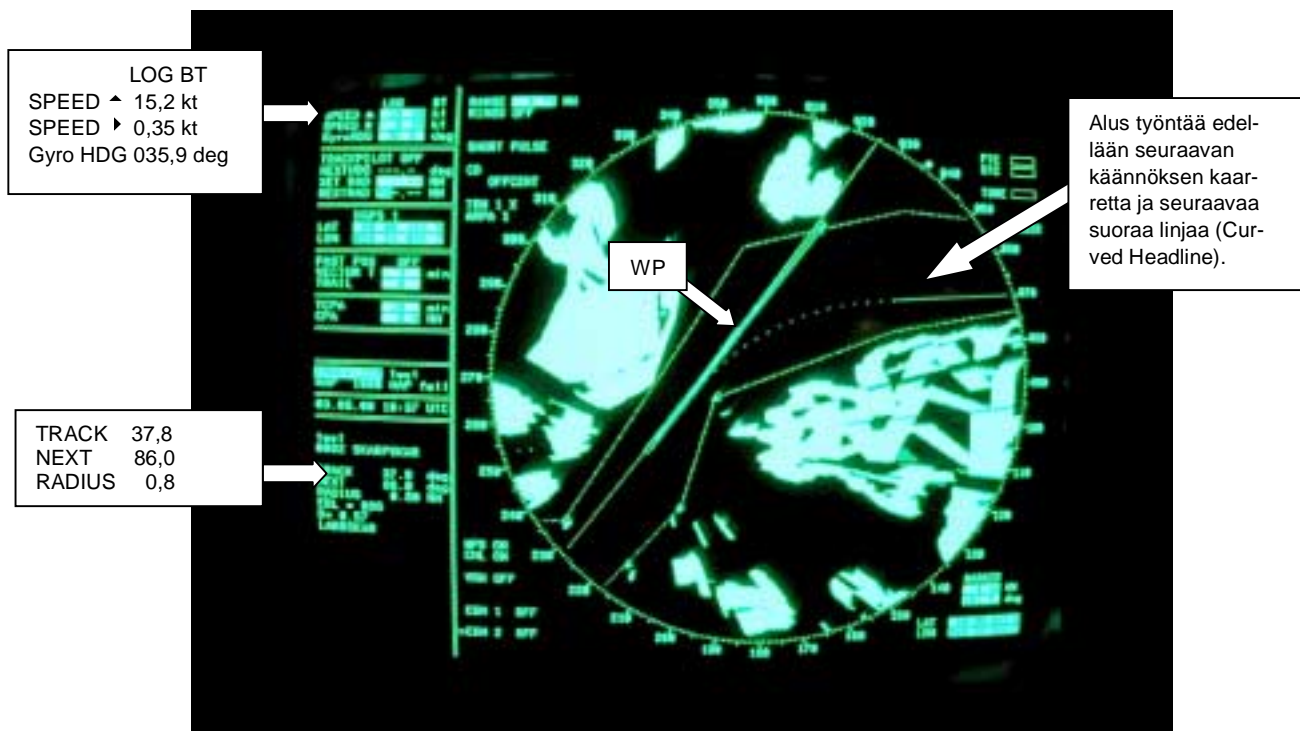
FINNFELLOW kääntyi Skarpskärin luona suunnalta 036° suunnalle 086°. Autopilottiin oli valittu ohjausmoodiksi HEADING MODE. Kuvassa 16 näkyy tutkakuva aluksen ollessa suunnalla 036 juuri ennen käänöksen alkua. Matalan veden turvaraja on esitetty tutkakartalla murtoviivoina. Neliömäiset symbolit edustavat merimerkkejä. Skarpskärin reittipiste (WP) ei näy kuvassa, koska se on keulaviivan, dopplerin mittaaman liikevektorin ja 'prediktorin' viivojen alla. (Termit on selitetty kuvassa 17.) Reittiviivat eivät olleet näkyvissä. Alus työnsi Skarpskärin käänöksen kaarretta edellään (Curved Headline, CHL). Kuvasta 16 on myös nähtävissä, että luotsi ajoi käänöksen hieman yli, koska kokemuksesta tiedettiin, että alus joutuu käänöksessä hieman kaarteen sisäpuolelle.

Kuva 16. Alus on suunnalla 036°. Simulaattorissa kuvattu ATLAS-tutkan kuva juuri ennen käänöksen alkua.

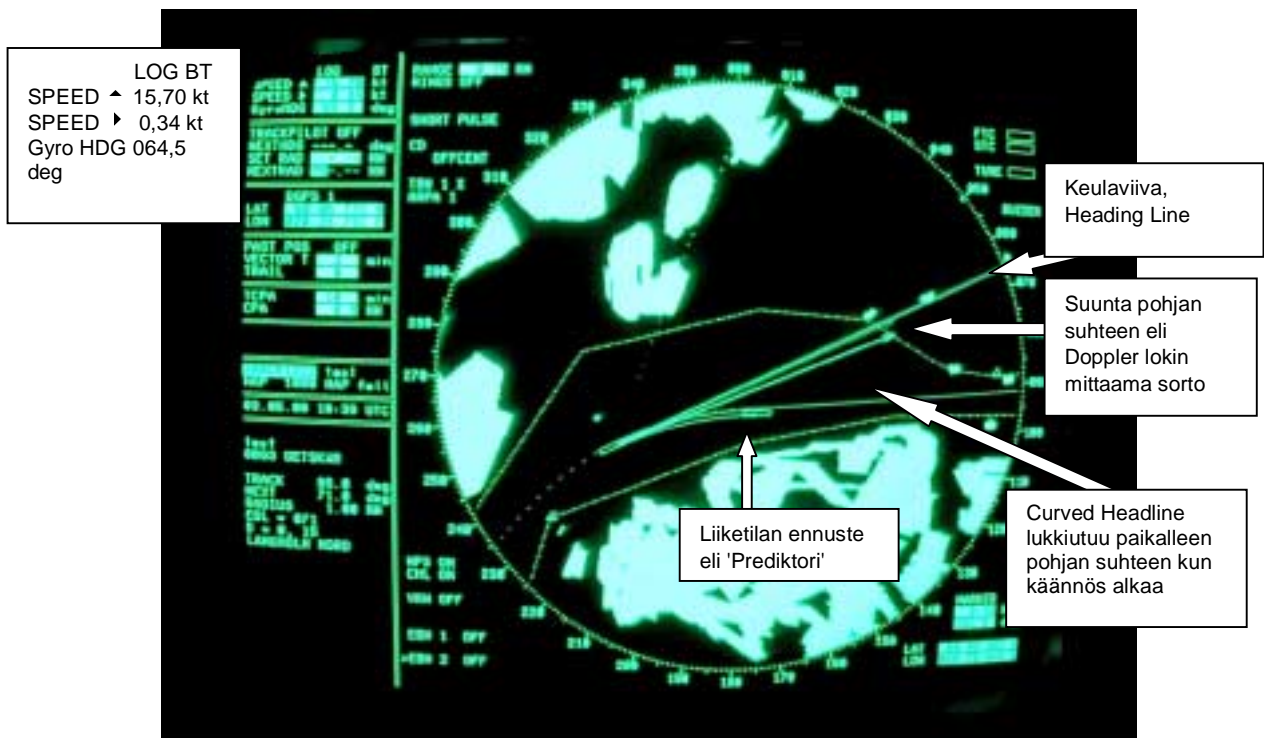
Kuva 17. Käännös on meneillään. Simulaattorissa kuvattu ATLAS-tutkan kuva käännöksen aikana. Kuva vastaa kellonaikaa 02:30:30 (UTC 23:30:30).

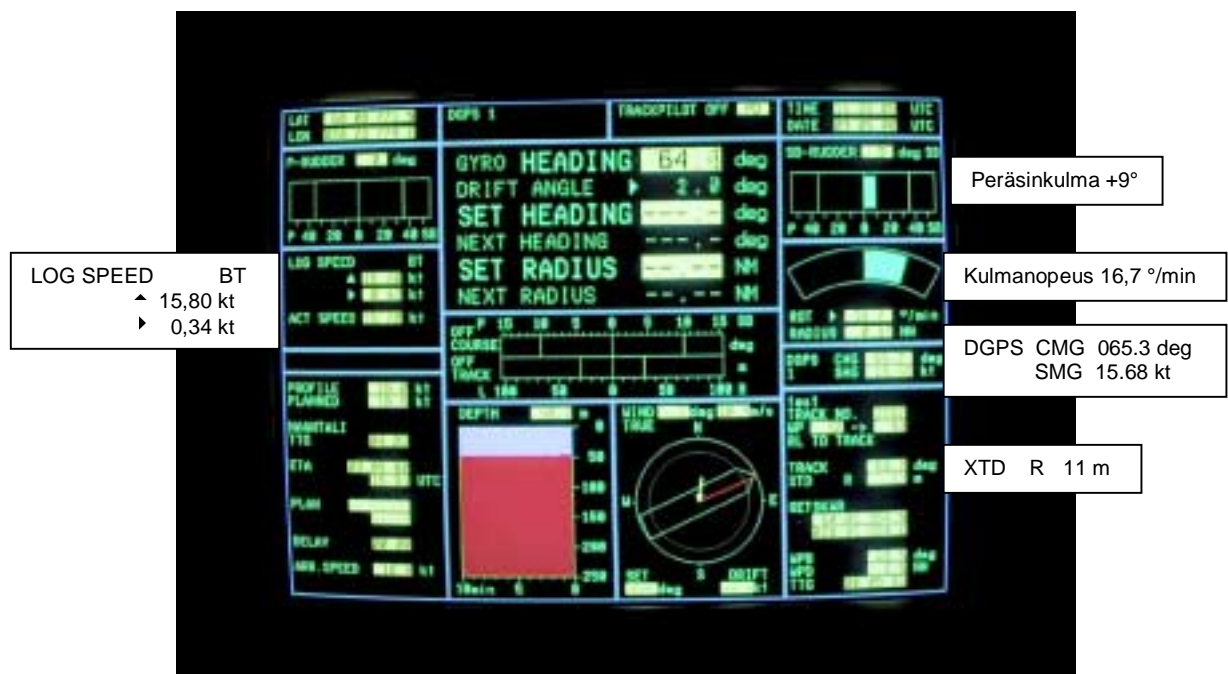
Kuva 18. Autopilotin näyttöruutu NCC. Kuva vastaa tutkakuvan 17 tilannetta.

DGPS vastaanottimen mittaama suunta pohjan suhteen (Course Made Good, CMG) ja nopeus pohjan suhteen (Speed Made Good, SMG) näytetään keskellä ruudun oikealla puolella NCC-näytössä (kuva 18). Alimmaisessa ruudussa oikealla näkyy DGPS-paikkaan perustuva sivuttaisetäisyys reittisuunnitelmasta (Cross Track Distance, XTD).

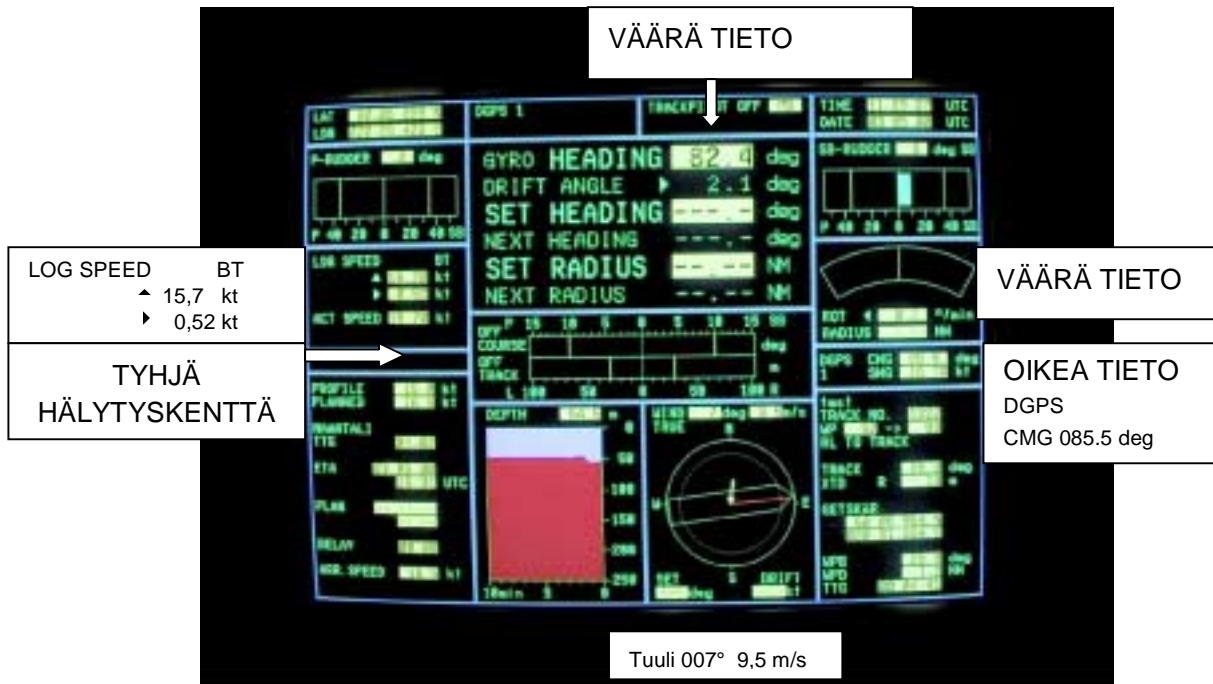
Kuva 19. Kompassi on ollut 15 sekuntia 'jumissa'. Mikään ei ilmoita kompassin virheestä. Kuvausaika vastaa 02:31:17 (UTC 23:31:17).

Kuva 20. Kompassi on ollut 15 sekuntia jumissa. Kuva vastaa tutkakuvan 19 tilannetta.

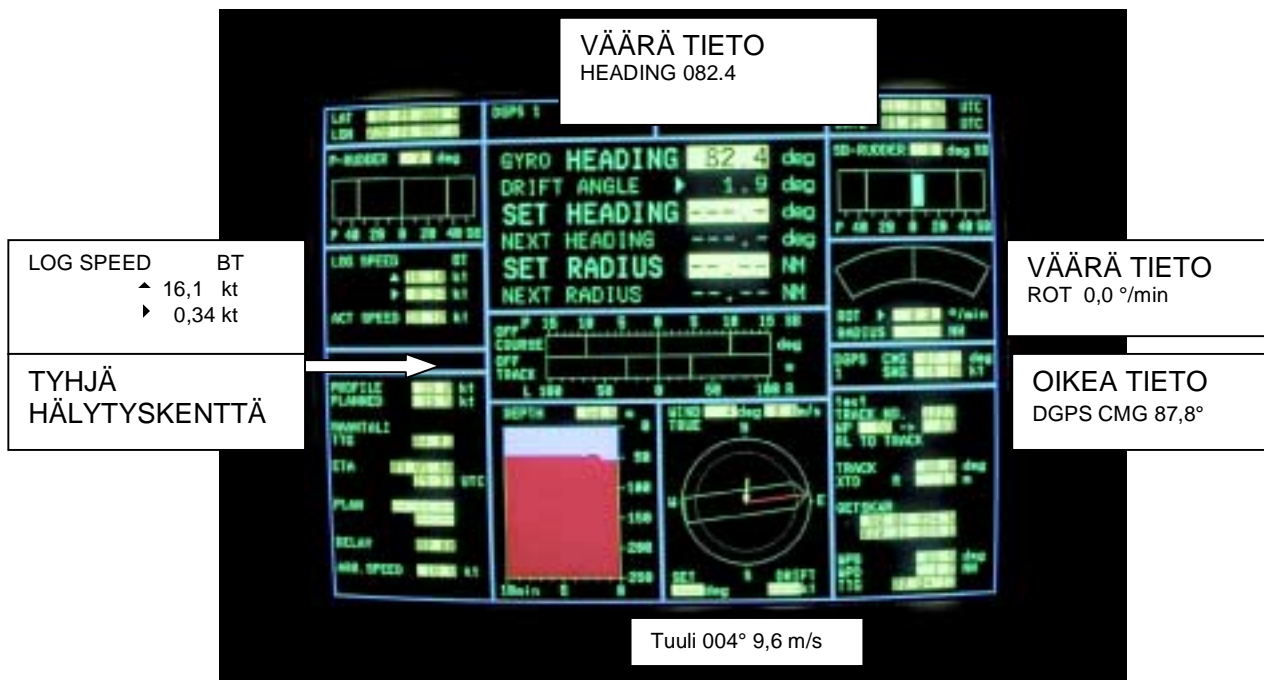
Kuva 21. Kompassi on ollut 30 sekuntia 'jumissa'. Kuvausaika vastaa kellonaikaa 02:31:32 (UTC 23:31:32). Virhe on jo näkyvässä.

Kuva 22. Kompassi on ollut 30 sekuntia jumissa. Kuva vastaa tutkakuvan 21 tilannetta.

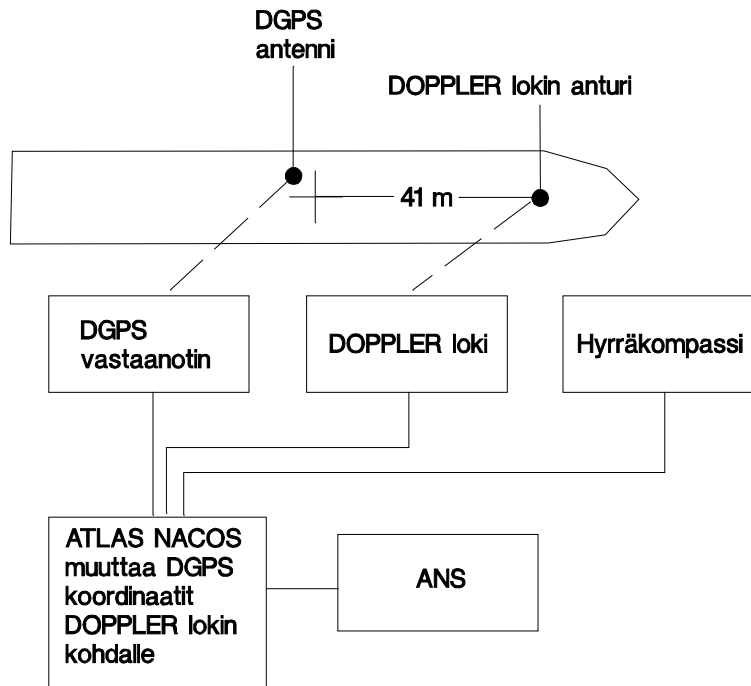
NACOS muuttaa DGPS antennin maantieteelliset koordinaatit Doppler-lokin anturin koordinaateiksi, koska sen paikka toimii NACOS-järjestelmän origona (kuva 29). Järjestelmä lähettää Dopplerin koordinaatit myös kaikille oheislaitteilleen. Tämän johdosta myös ANS-ohjelma rekisteröi Doppler anturin maantieteellisen paikan. Koordinaattien muutoksella ei ole merkitystä kompassin toimiessa virheettömästi. Kompassisuunnan lukkiutuessa ja laivan kääntyessä, NACOS siirsi paikkakoordinaatit GPS antennilta kompassisuuntaan 082,5°, mutta aluksen suunta kääntyi huomaamatta oikealle aina suunnalle 110°. Rekisteröity paikka joutui tällä tavoin aluksen todellisen aseman ulkopuolelle. ANS rekisteröinti on kopioitu kuvaan 28.

Kuva 29. NACOS-järjestelmän origo on Doppler anturi.
