Tutkintaselostus

B 3/2000 M

M/t CRYSTAL RUBINOn lastauksessa sattunut ympäristö- vahinko Haminan satamassa 20.7.2000

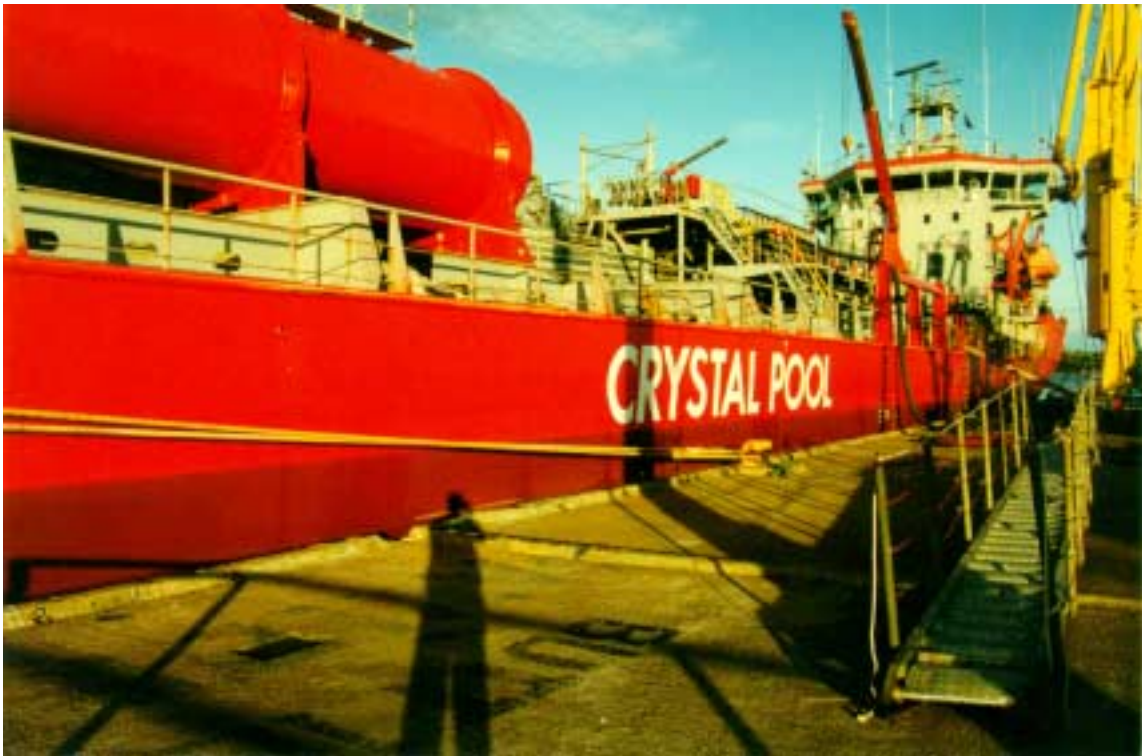
Kuva 1 CRYSTAL RUBINO onnettomuspäivän iltana

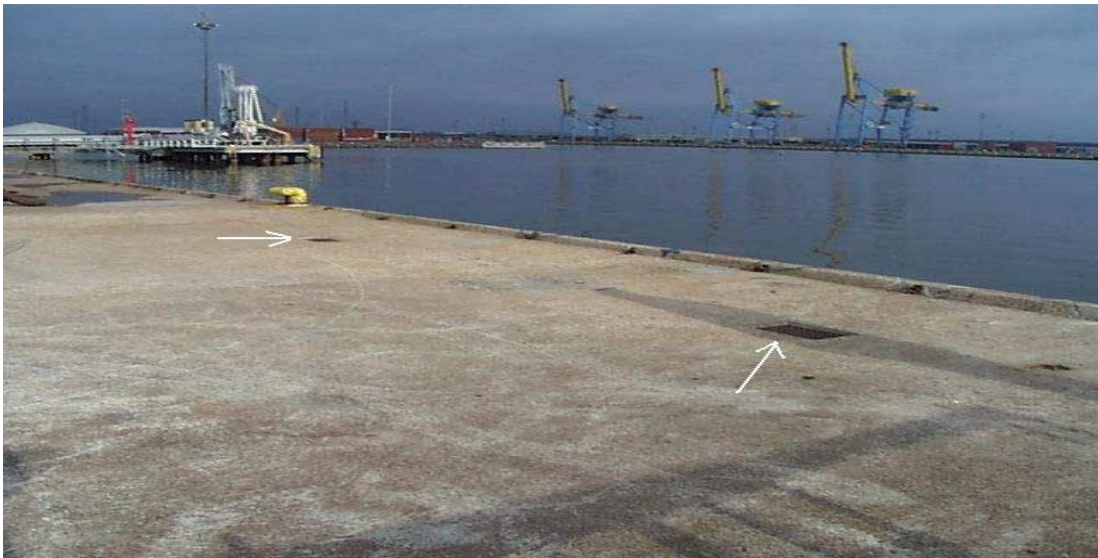
Kuva 4

Laiturin n:o.2 lastinkäsittelyalueella (eli varsien alusta) on kolme viemäriä. Ne johdattavat sadeveden ja mahdolliset tuotteet sadevesikaivoon, jossa on automaattinen tyhjennys (uimuripumppu) ja joka on johdettu edelleen maasäiliöön. Näin on varauduttu letkuliitosten kohdalla mahdollisesti sattuviin vuotoihin. Tämän lastinkäsittelyalueen ulkopuolella, korokkeen takana, laiturin kummassakin päässä on kaksi viemäriä, jotka johtavat suoraan mereen. Näistä kahdesta eteläpuoleisesta viemäristä valui CRYSTAL RUBINOn ylllastauksen yhteydessä lastia suoraan mereen.

Laituri 2, eteläpää

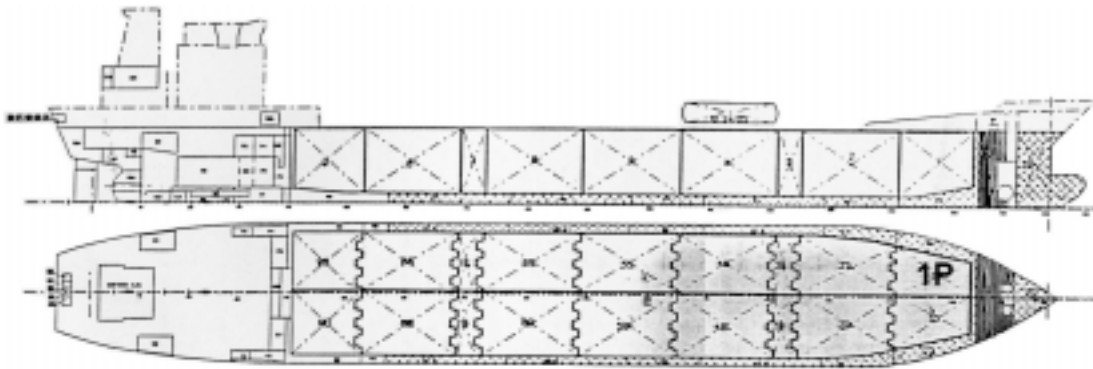
Kuva 6 Aluksen tankkipiirros

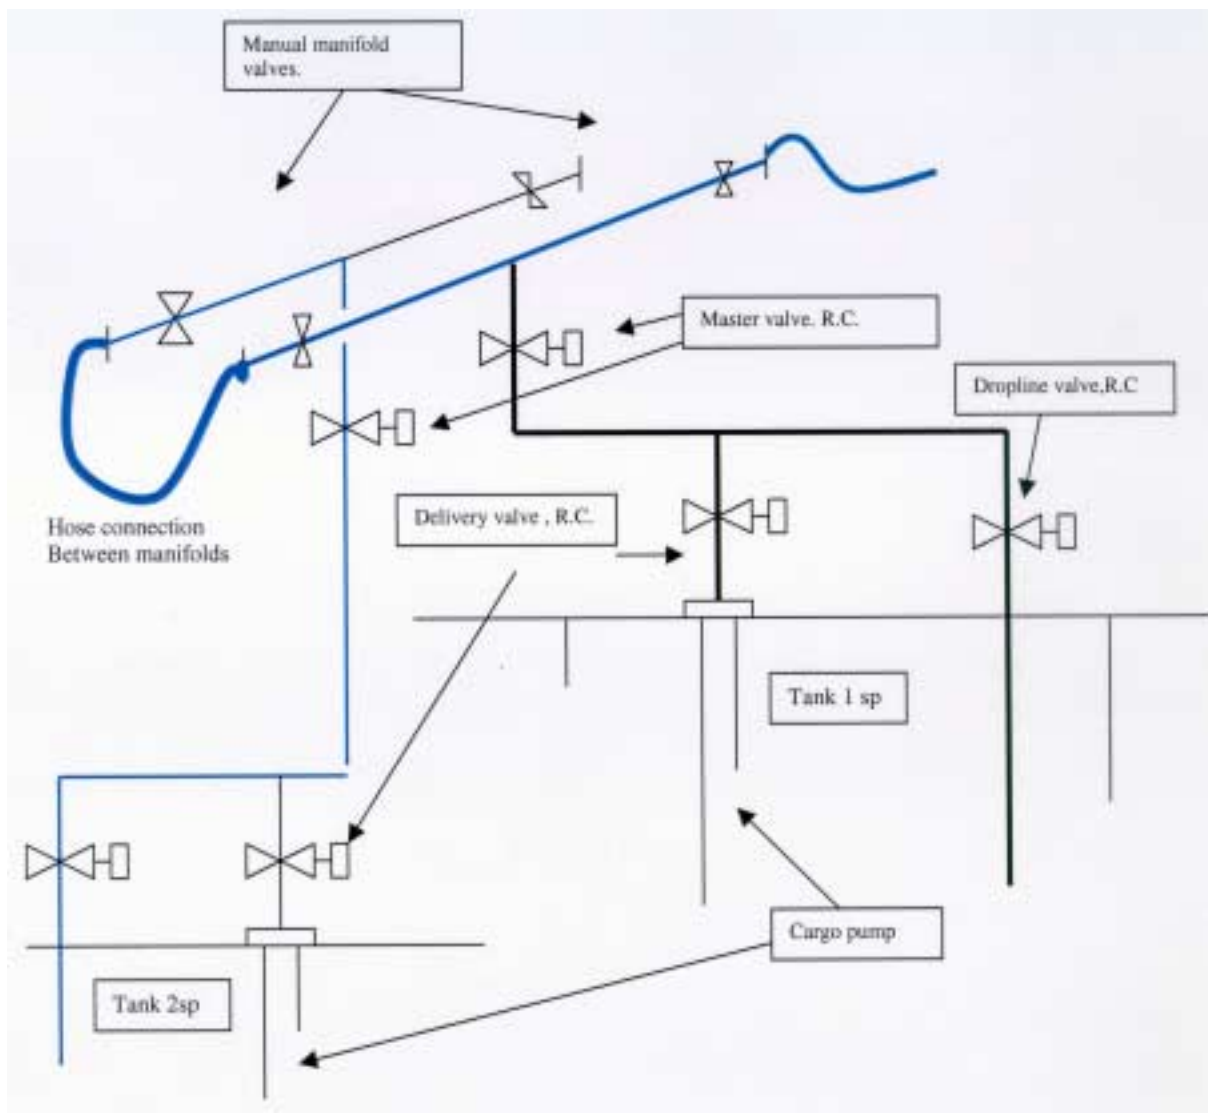
Kuva 9 CRYSTAL RUBINOn lastiputkisto, sininen putkisto osoittaa lastin kulureitin tankkiin 2S.

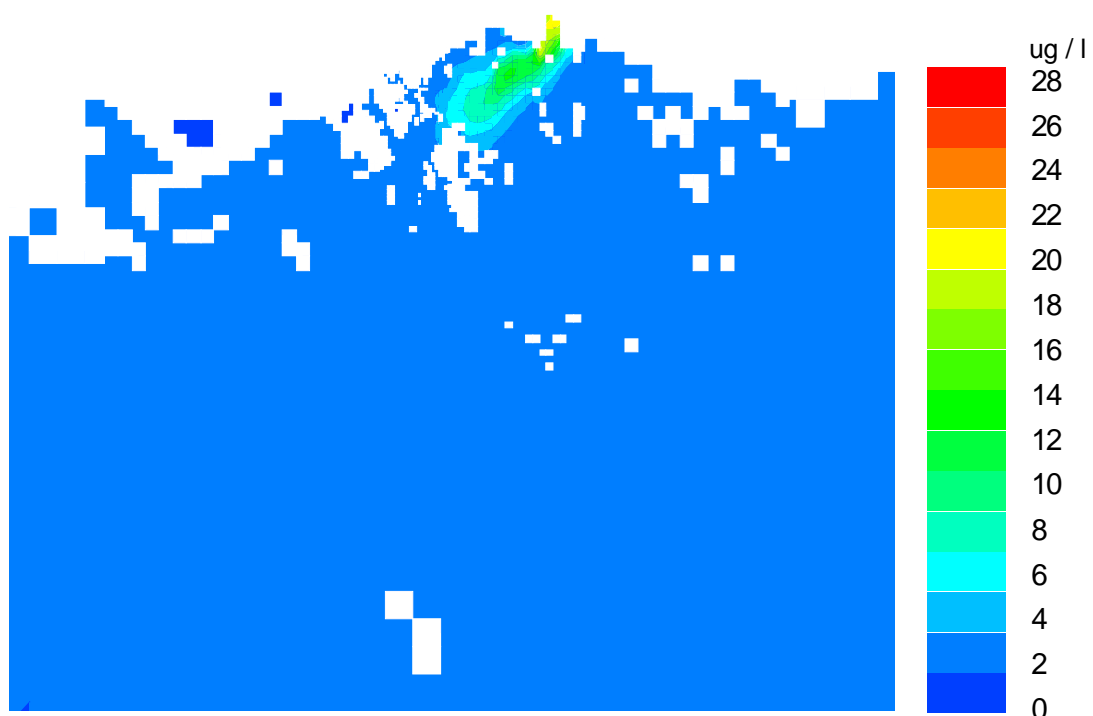
Päästö 2 tonnia Haminan edustalla 20.7.2000.
Leviäminen 2 viikkoa onnettomuuden jälkeen (3.8.2000).
Pienin erottuva pitoisuus on 2 ug/l.

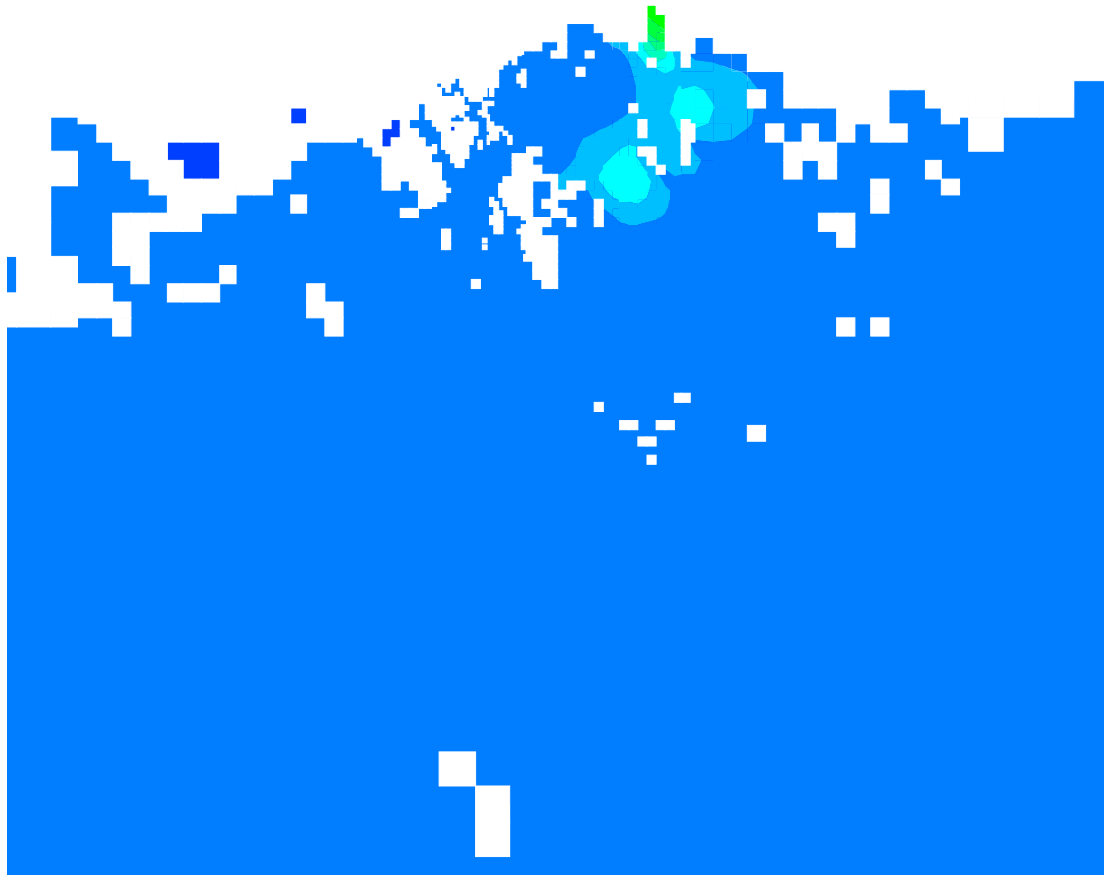
Päästö 2 tonnia Haminan edustalla 20.7.2000.
Leviäminen 4 viikkoa onnettomuuden jälkeen (17.8.2000).
Pienin erottuva pitoisuus on 2 ug/l.

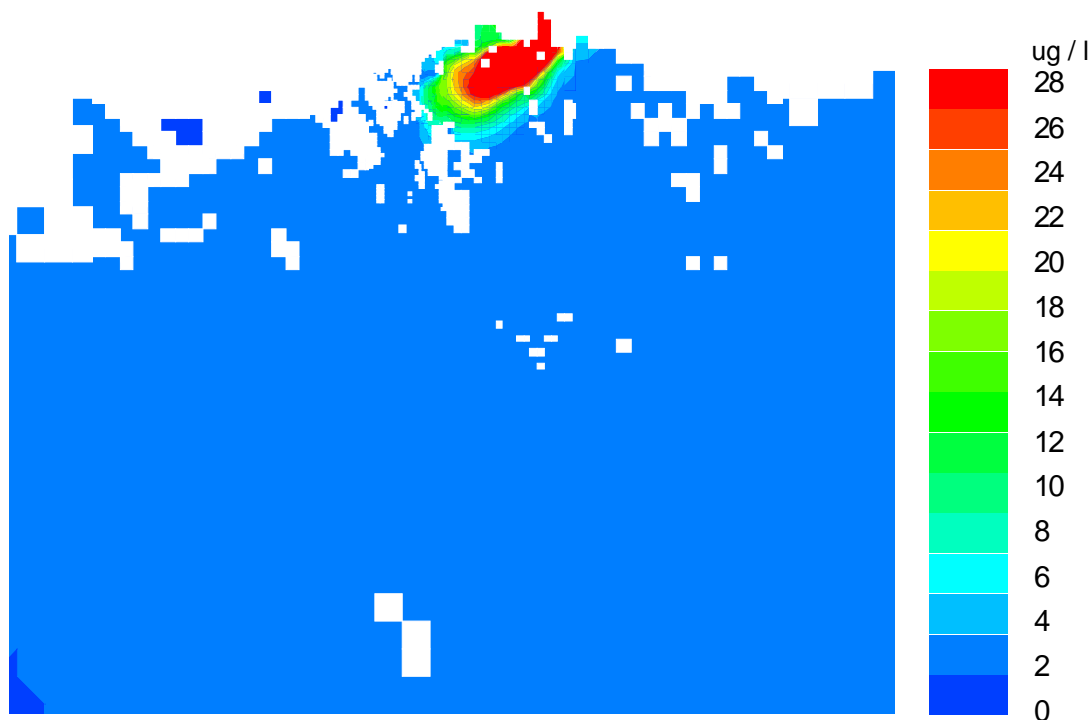
Päästö 10 tonnia Haminan edustalla 20.7.2000.
Leviäminen 2 viikkoa onnettomuuden jälkeen (3.8.2000).
Pienin erottuva pitoisuus on 2 ug/l.

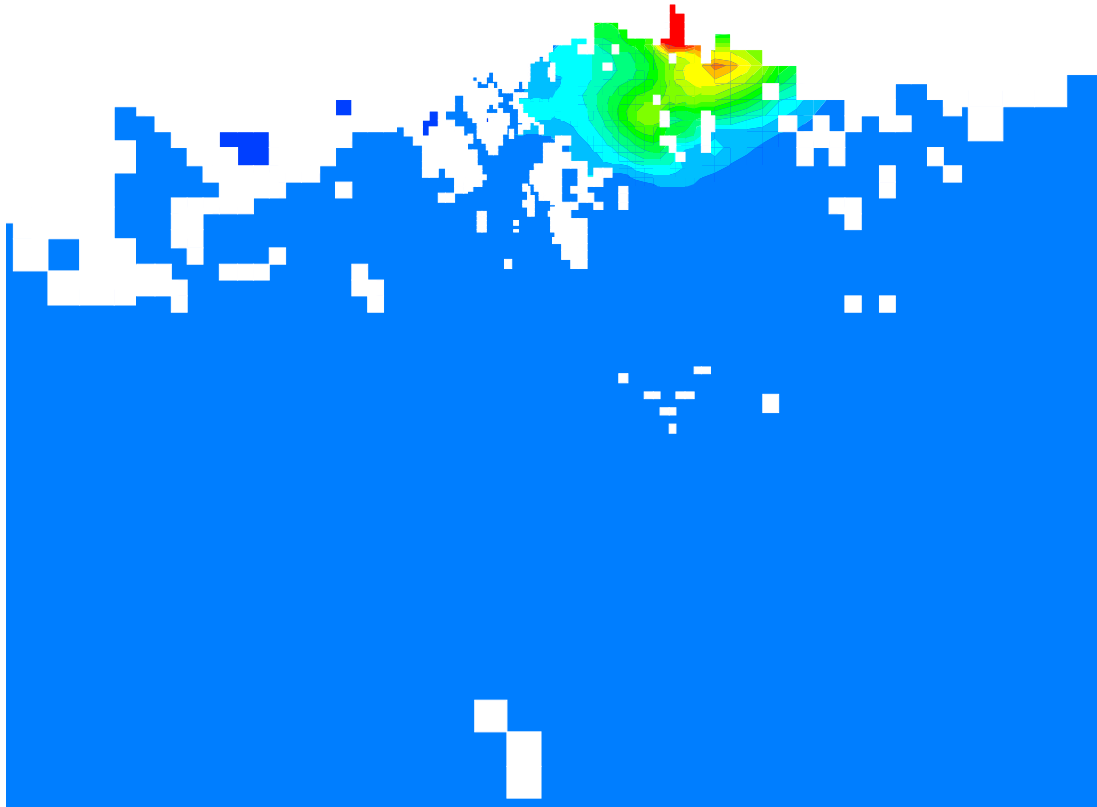
Päästö 10 tonnia Haminan edustalla 20.7.2000.
Leviäminen 4 viikkoa onnettomuuden jälkeen (17.8.2000).
Pienin erottuva pitoisuus on 2 ug/l.

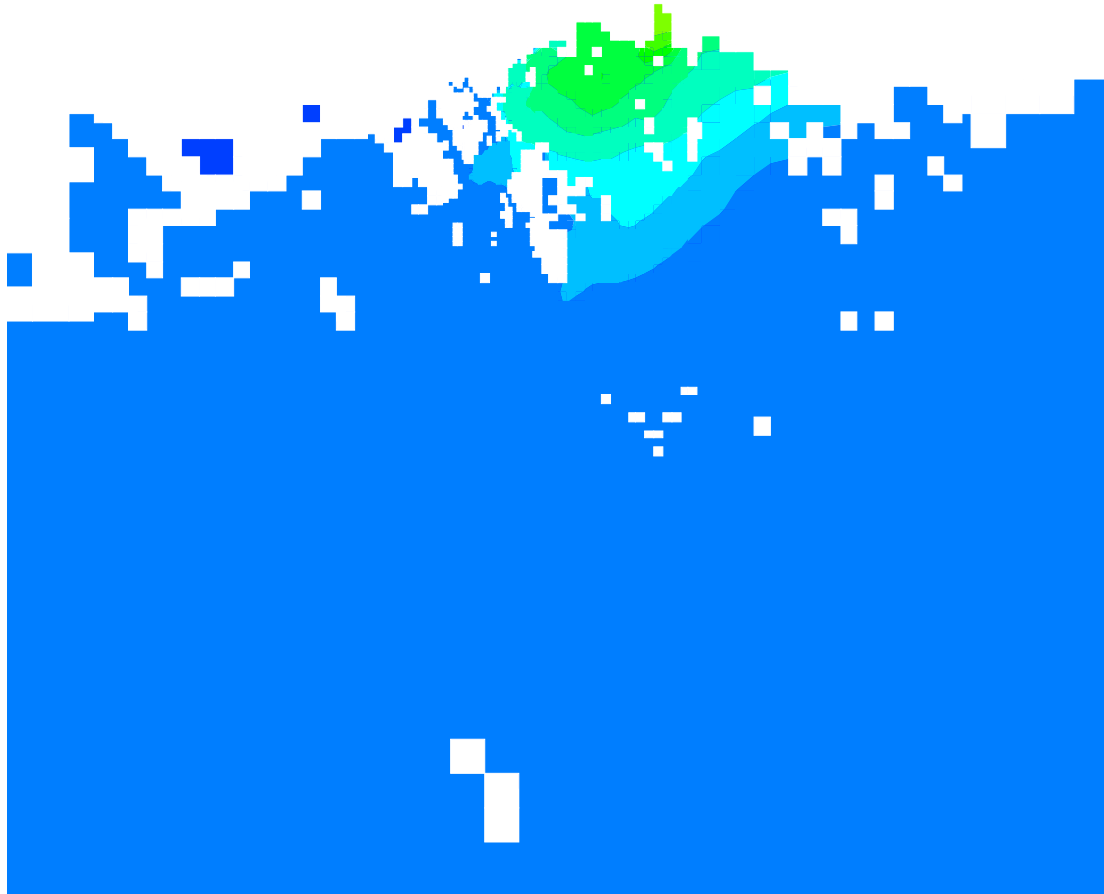
Päästö 10 tonnia Haminan edustalla 20.7.2000.
Leviäminen 8 viikkoa onnettomuuden jälkeen (14.9.2000).
Pienin erottuva pitoisuus on 2 ug/l.

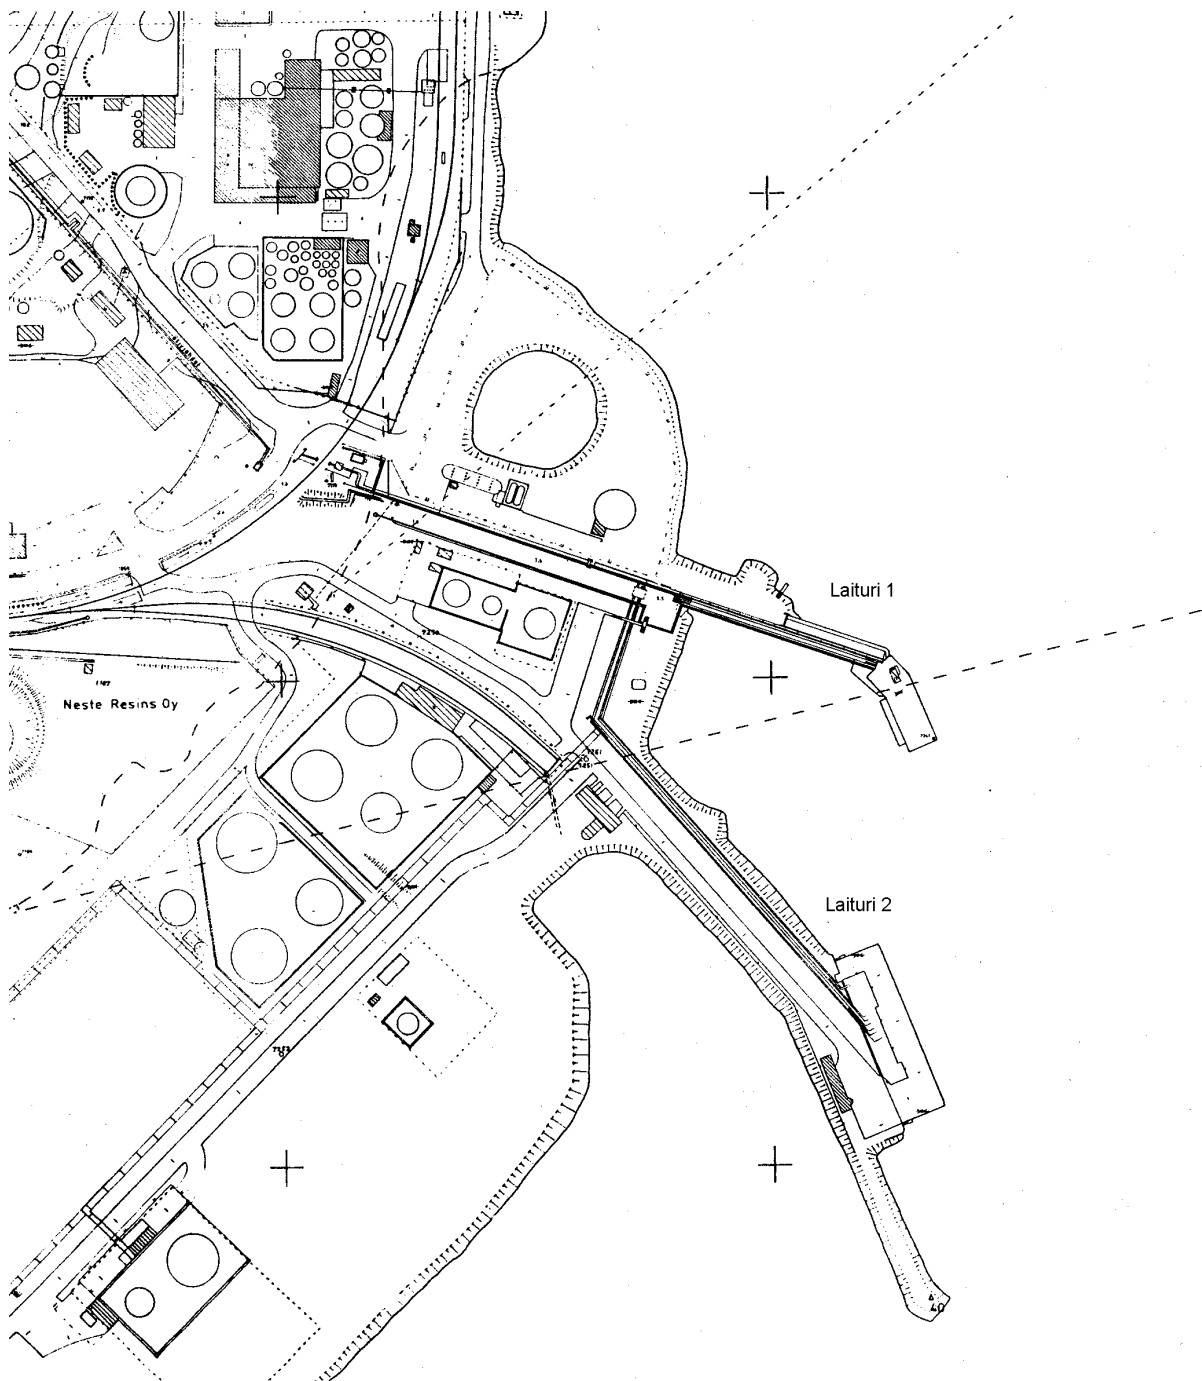
Kuva 16

Evakuoinnin ja pelastushyökkäyksen edellytykset ovat hankalat, jos laiturilla 1 sattuu tällaisia toimenpiteitä vaativa onnettomuus.

Kemikaalisataman laiturit 1 ja 2
