Tutkintaselostus

C 1/2000 M

ms OCEAN PRIDE, karilleajo Orrengrundin luona 6.3.2000

MS OCEAN PRIDE, GROUNDING AT ORRENGRUND, MARCH 6, 2000

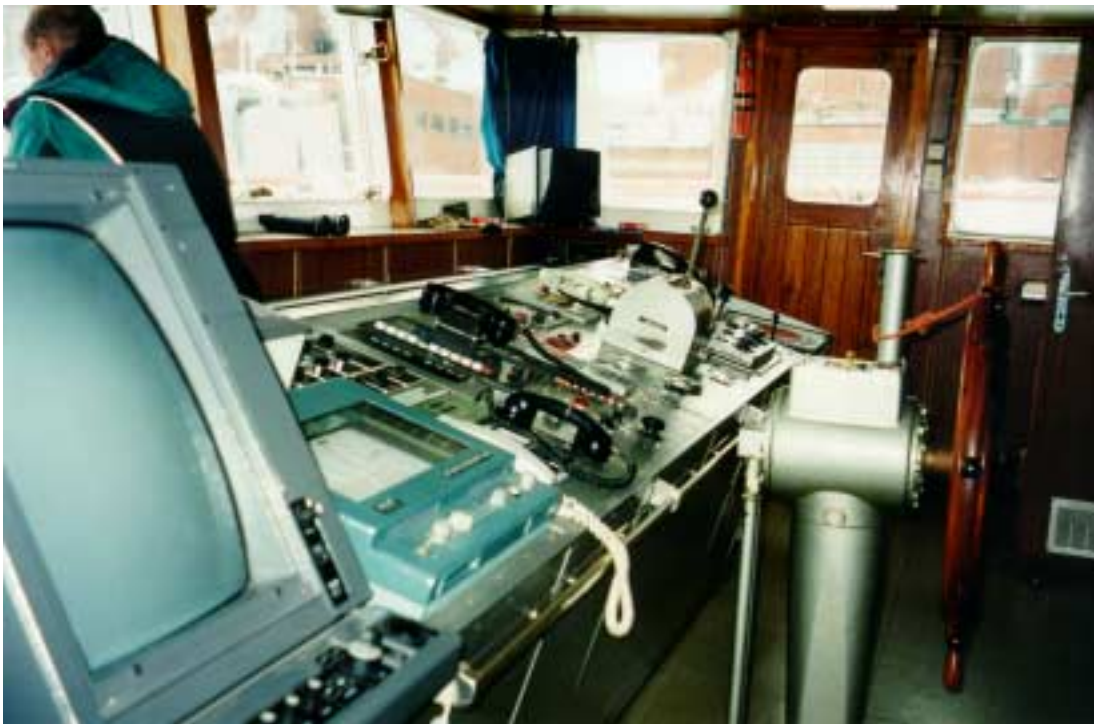
Kuva 2. OCEAN PRIDEn komentosilta.

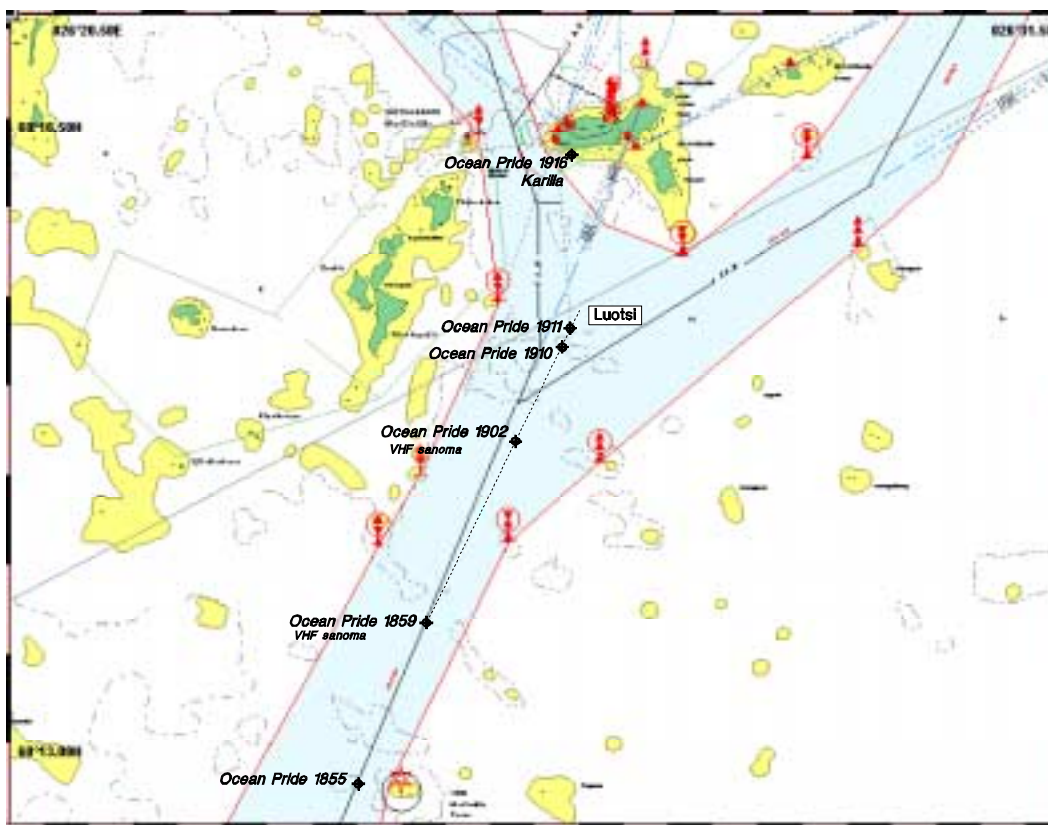
Kuva 5. OCEAN PRIDEn sijainti perustuen VTS-rekisteröintiin.

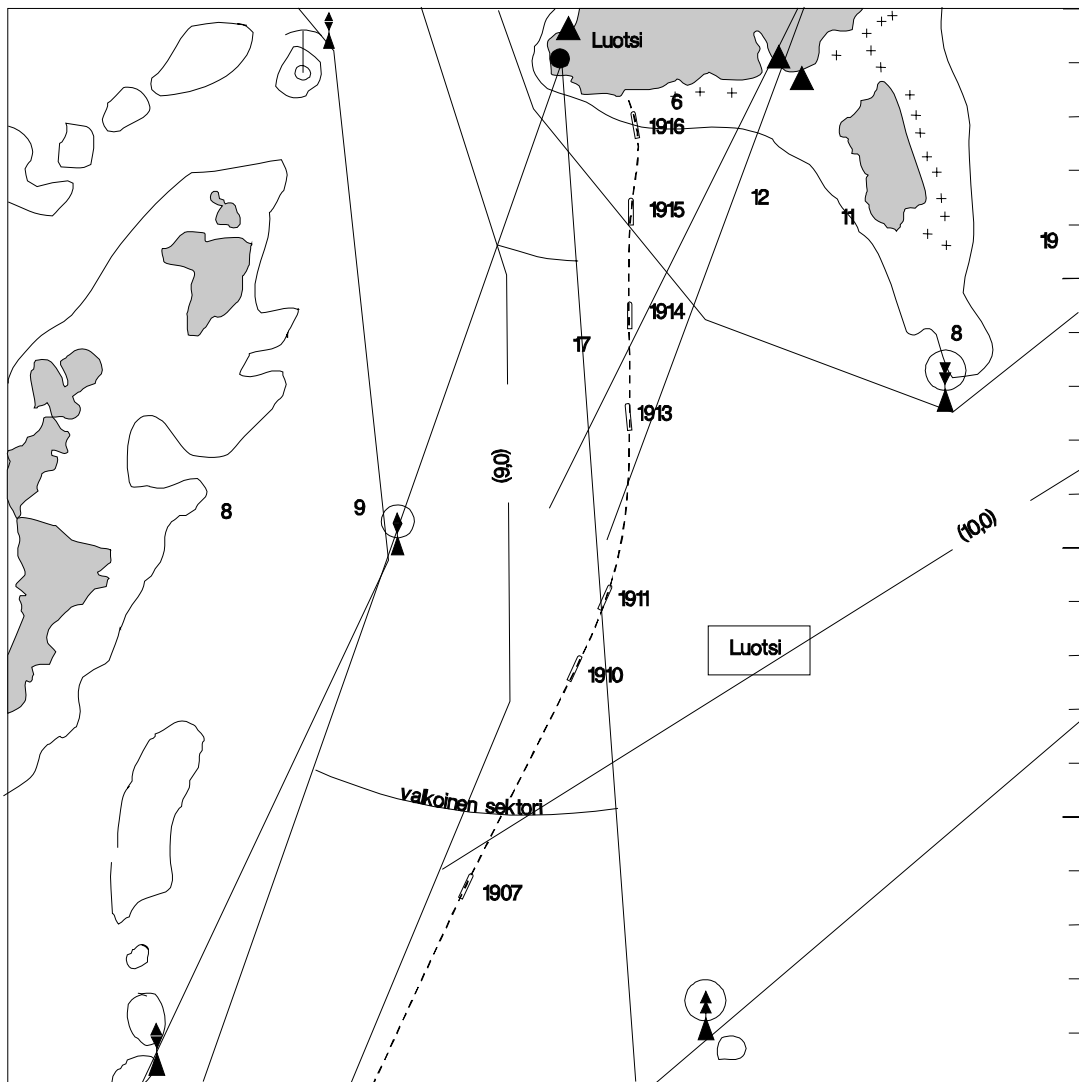
Kuva 6a. Simuloitu onnettomuustapahtuma noudattaen VTS-rekisteröinnin ajorataa (pöytä tietokonesimulointi).

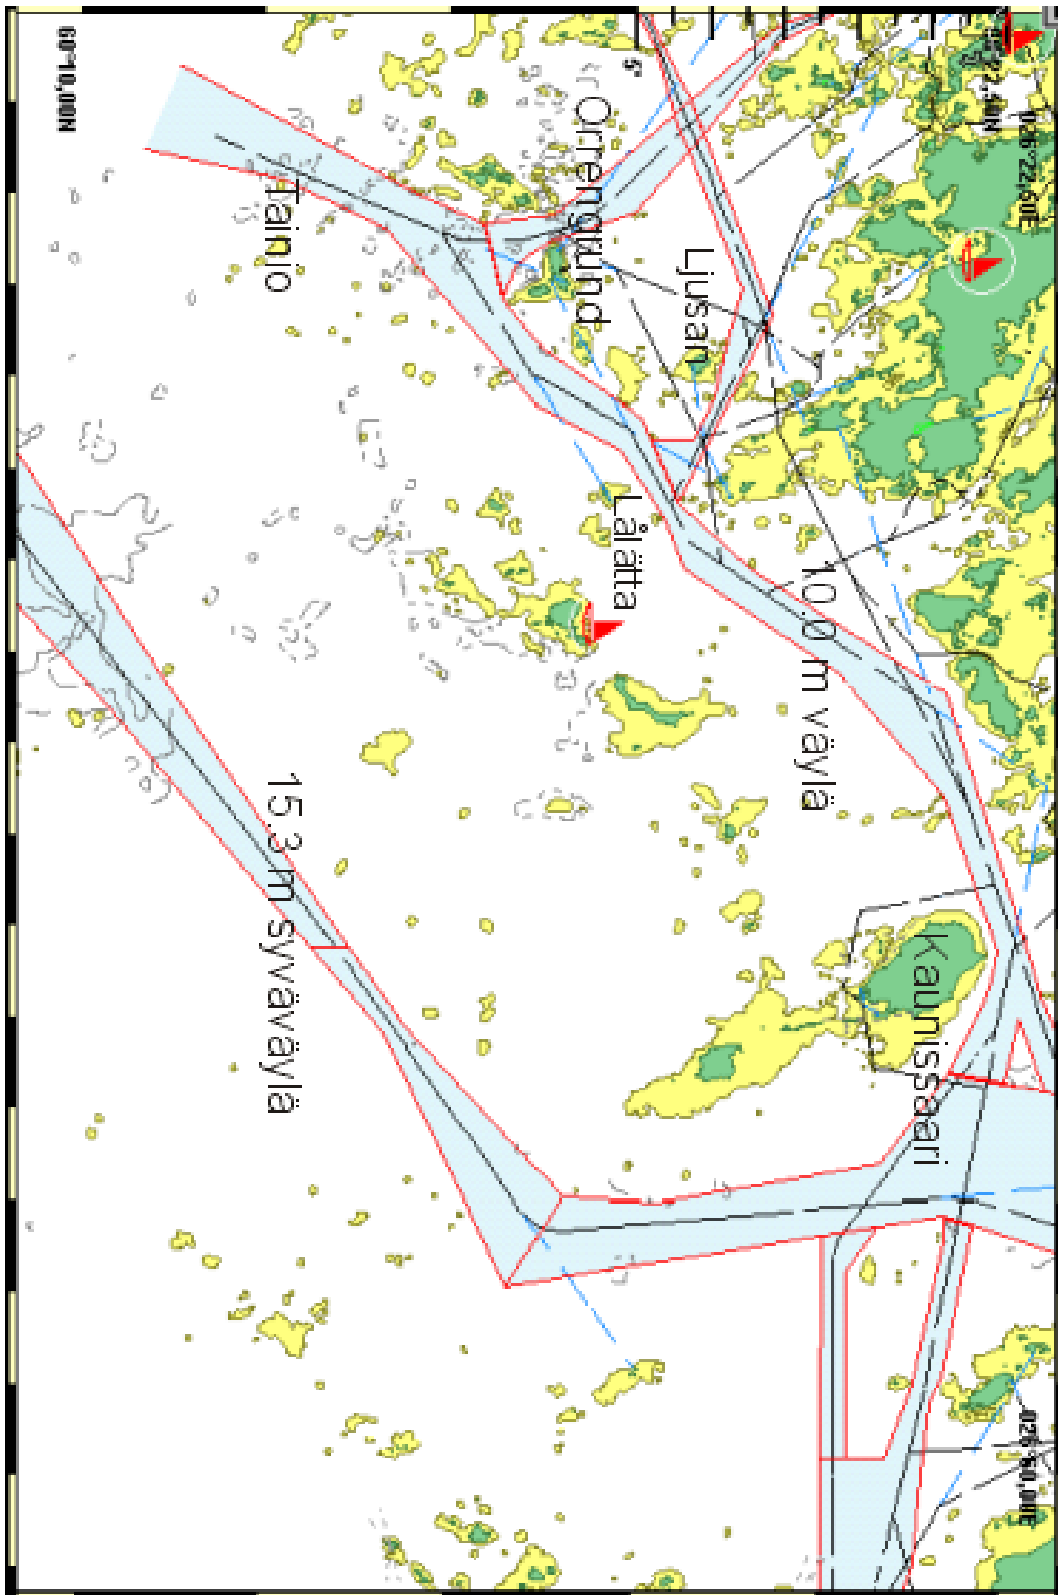
Mereltä Tiiskerin eteläpuolitse lännestä Kotkaan tultaessa on käytettävissä kaksi virallista kartalle merkittyä väylää (kuva 7).

Kuva 7. OCEAN PRIDEn väylävaihtoehdot Kotkaan tultaessa.

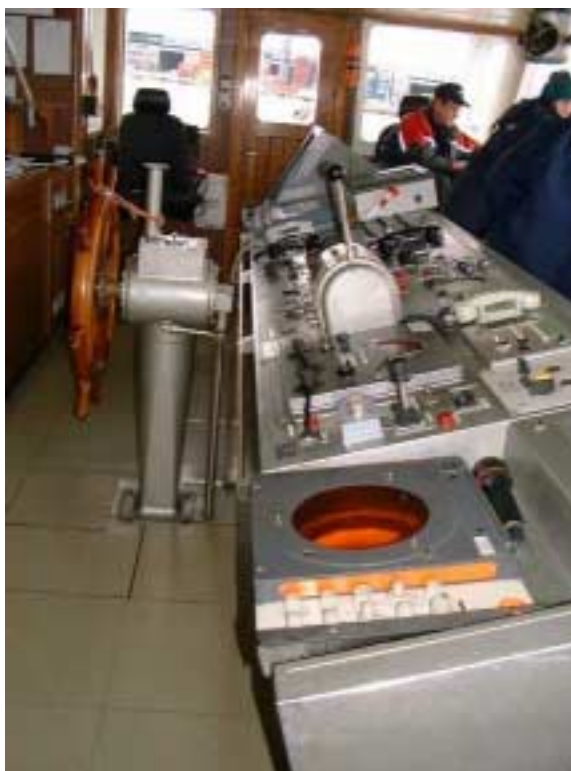
Kuva 8. OCEAN PRIDEn alkuperäinen yhden henkilön navigointipaikka.

Ohjauspaikalta ei ollut mahdollisuutta suorittaa tarkkaa tutkanavigointia parhaimman tutkan sijainnin vuoksi. Se sijaitsi ohjauskonsolin vasemman puoleisessa päässä ja vaati näin ollen siirtymistä muutaman askeleen sivulle varsinaisesta ohjauspaikasta (kuva 8).

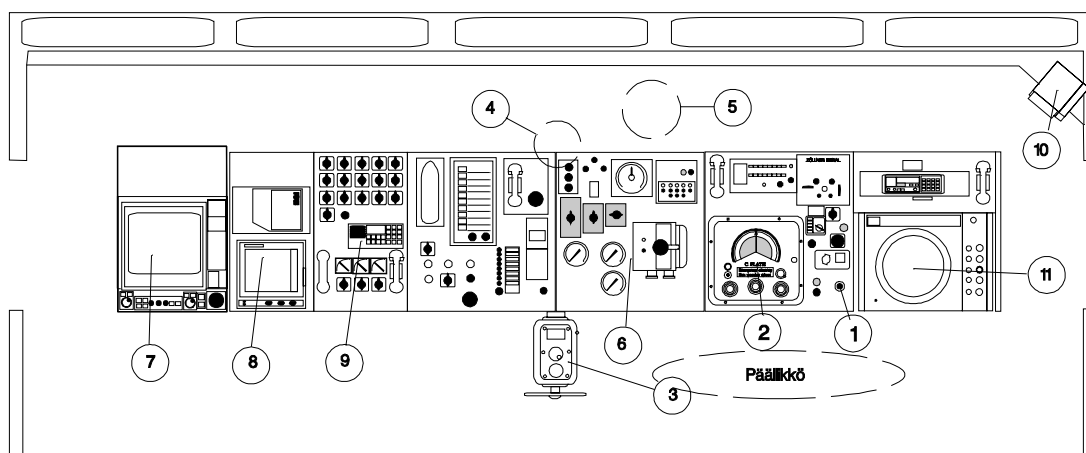
Kuva 9. OCEAN PRIDEN komentosillan yleisjärjestely. Päälikön työpaikka on piirretty meriselityksen perusteella.

Ruorimiehen paikalta näki vain magneettisen suunnan. Keskellä olevaa ruoria ei voi pitää aluksen pääohjauspaikkana, koska ruorimies joutui käyttämään magneettista suuntaa ja vahtipäällikkö hyrräsuuntaa. Aluksen pääohjauspaikka oli tästä syystä autopilotin ja NFU-tillerin yhdistelmä. Meriselityksen perusteella on pääteltävissä, että päällikkö toimi juuri siinä ennen onnettomuutta (kuva 9). Paikasta oli lähes esteetön näkyvyys läpi ikkunoiden ulos sekä eteenpäin että molemmille sivuille.

Telemoottoriruorin käyttö edellytti erillistä ruorimiestä, sillä ohjauspaikalta ei voinut seurata navigointilaitteita (kuva 9). Ruorin edessä konsolissa ei ollut hyrräkompassia eikä peräsinkulman osoitinta. Suunta oli katsottava katossa olevasta magneettikompassin

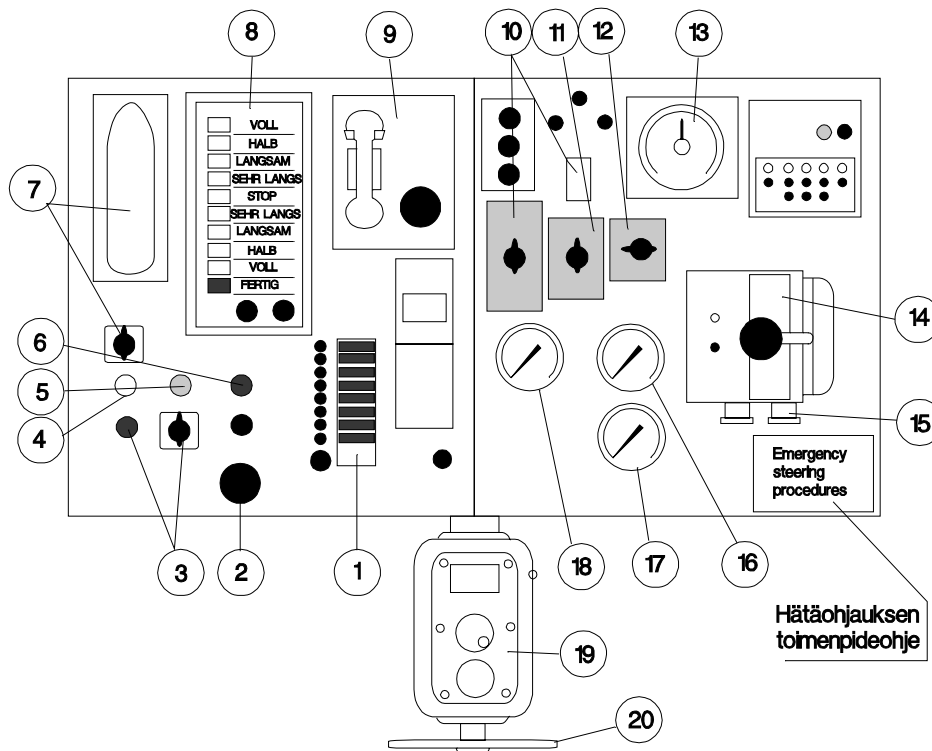
Kuva 11. OCEAN PRIDEn konehallintalaitteet keskikonsolissa.

Hätäohjaus oli 'telemoottorilla' toimiva ruori. Hätäohjauksessa käytettävä käsiruori sijaitsi aluksen ohjauskonsolin keskikohdalla automaattiohjauksen ohjauspisteen vieressä sen vasemmalla puolella. Telemoottorin hydraulinen järjestelmä käynnistää ja pysäyttää ruoripumpun automaattisesti kun käsketty peräsinkulma on saavutettu. Konekäskynvälittimien alla oli hätäohjausta koskeva kyltti (kuva 11):

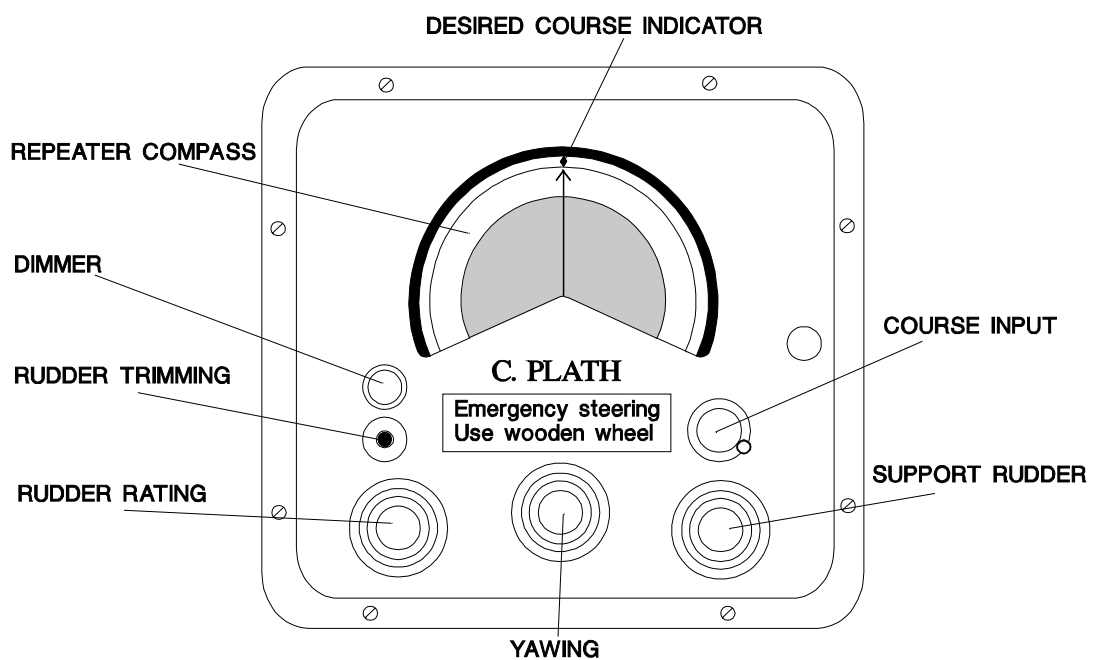
NAVIPILOT autopilotin suuntaa muutettiin painamalla COURSE INPUT suunnan asetus nuppi sisään ja kääntämällä sitä. Salmiakkin muotoinen COURSE INDICATOR symboli asetetaan uuden suunnan kohdalle kompassin ulkokehällä. Nupista hellitettäessä automaatti aloittaa käännöksen. Autopilotti pitää symbolin ja suunnan kompassin nuolen kohdalla (kuva 13).

Kuva 13. OCEAN PRIDEn C.PLATH NAVIPILOT automaattiohjauksen käyttöpaneeli.

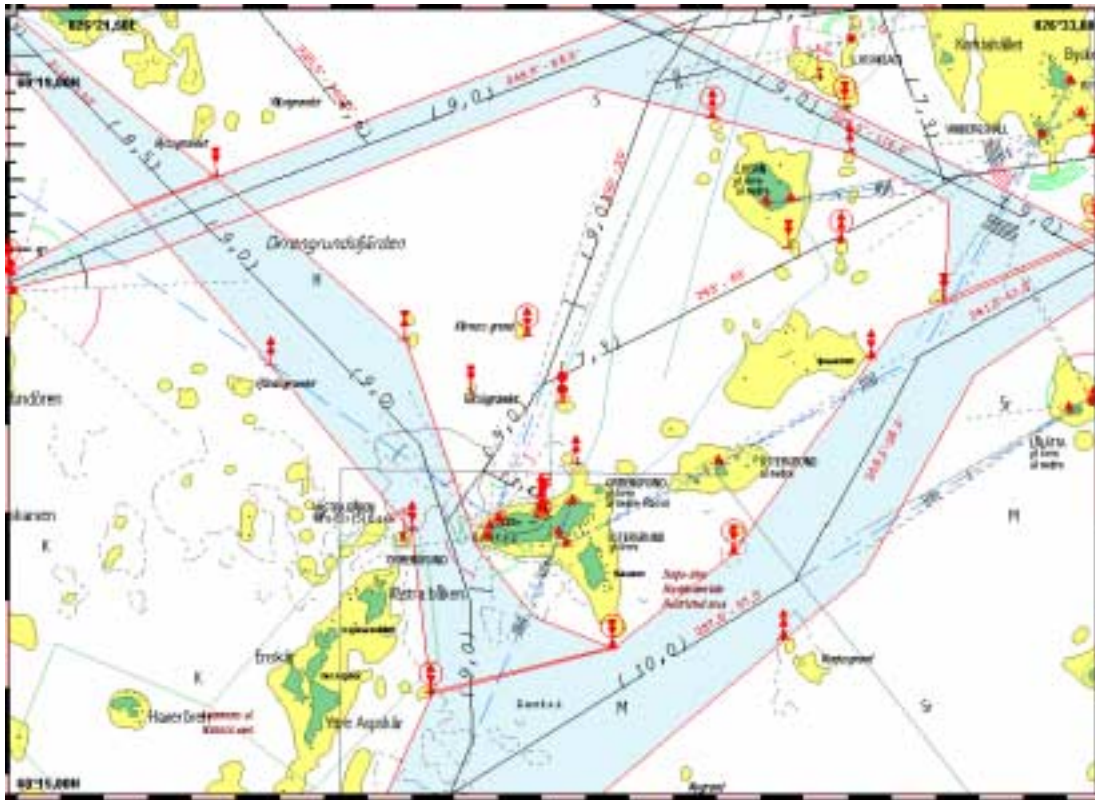
Orregrundin pohjoispuolella oli kaksi vaihtoehtoista 9 metrin väylää. Molemmat yhtyvät pohjoisempaan olevaan 9 metrin rannikkoväylään (kuva 16). Kartalle rasteroitu väylä

kulkee Orregrundista luoteeseen. Toinen rasterioimaton väylä kulkee Orregrundin länsipäästä suuntaan 020°.

Kuva 16. Vaihtoehtoiset väylät Orregrundin pohjoispuolella.
