## Tutkintaselostus

B 1/2001 M

**Matkustaja-autolautta ISABELLA, pohjakosketus Staholmin  
luona Ahvenanmaalla 20.12.2001**

**Onnettomuustutkintakeskus**  
**Centralen för undersökning av olyckor**  
**Accident Investigation Board Finland**

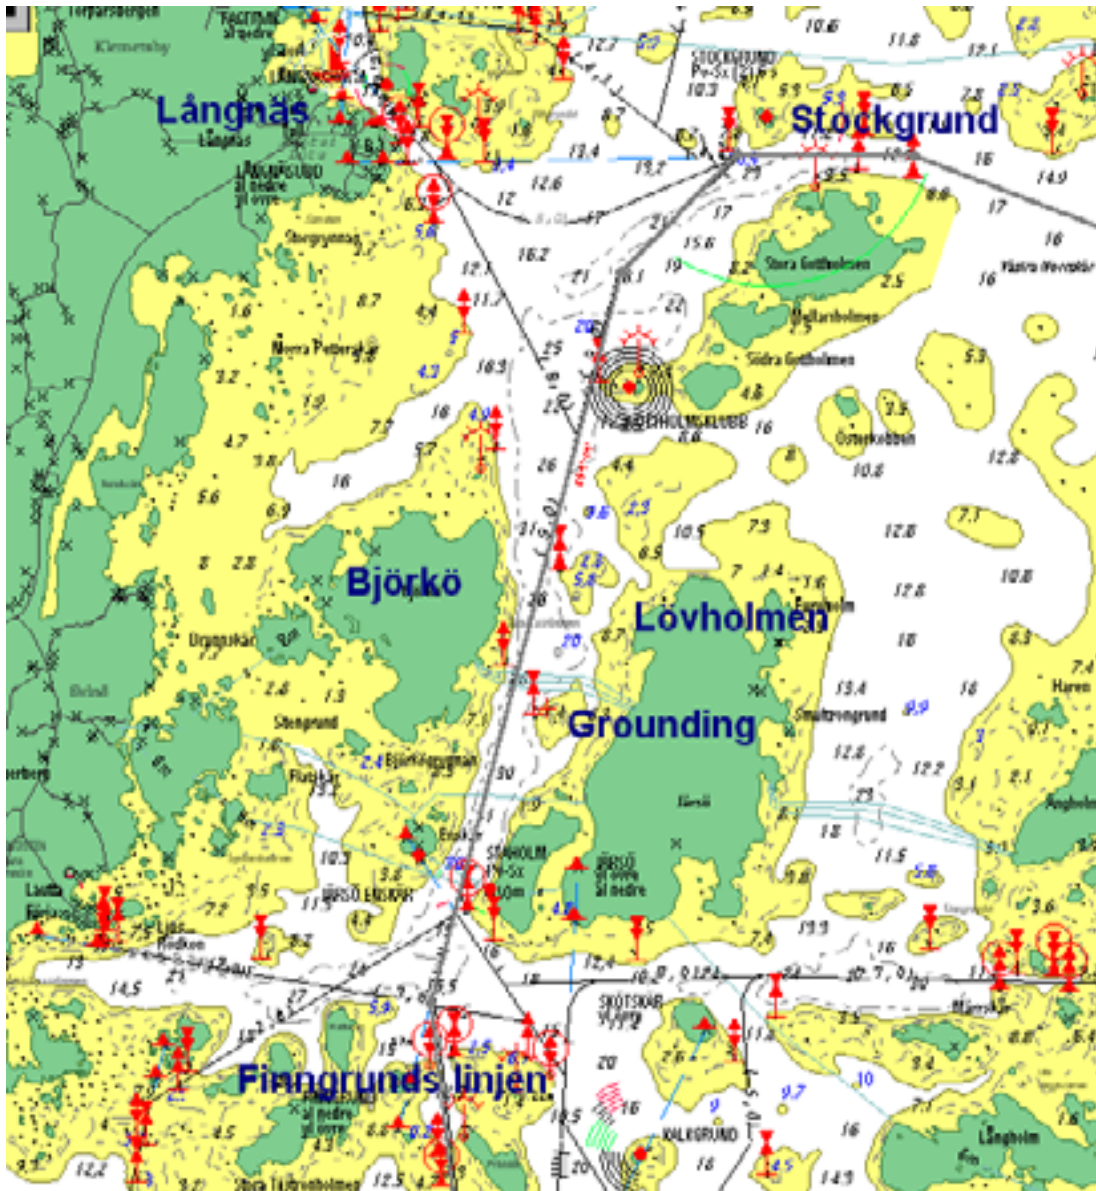
Kuva 9. Väylä Stockgrundista Finngrundin linjalle. Tällä linjalla on tapahtunut kolme onnettomuutta aluksen suunnan ollessa etelään<sup>24</sup>.

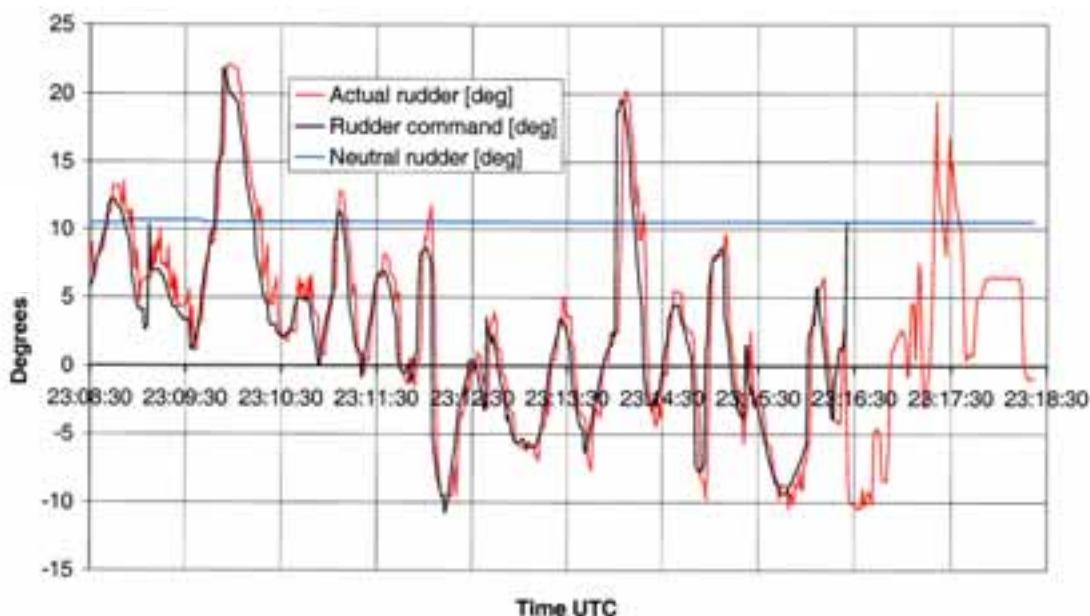
automaattiohjauksen sisäisessä laskennassa käytetty etäisyysero XTD nollautui ja peräsinkulma siirtyi hetkeksi NR-arvoon (kuva 10). Tästä taas seurasi se, että alus ohjautui yhä kauemmas vasemmalle alkuperäisestä tavoitelinjasta.

Kuva 10. Peräsimen aikahistoria.

Aluksen jatkaessa kääntymistä tavoitekaarretta tiukemmin, antoi automaattiohjaus jälleen kaksi "Off track" -hälytystä klo 01:11:29 ja 01:11:54. Alus oli nyt 38 metriä vasemmalla edellisen korjauskomennon määrittelemästä tavoitelinjasta. Luotsioppilas teki yhden asteen muutoksen suunnalle 197° klo 01:11:55. Tämän komennon seurauksena CHL on taas siirtynyt aluksen kohdalle, XTD on nollautunut ja peräsinkulma on sen jälkeen hetkellisesti käynyt NR-arvossa.

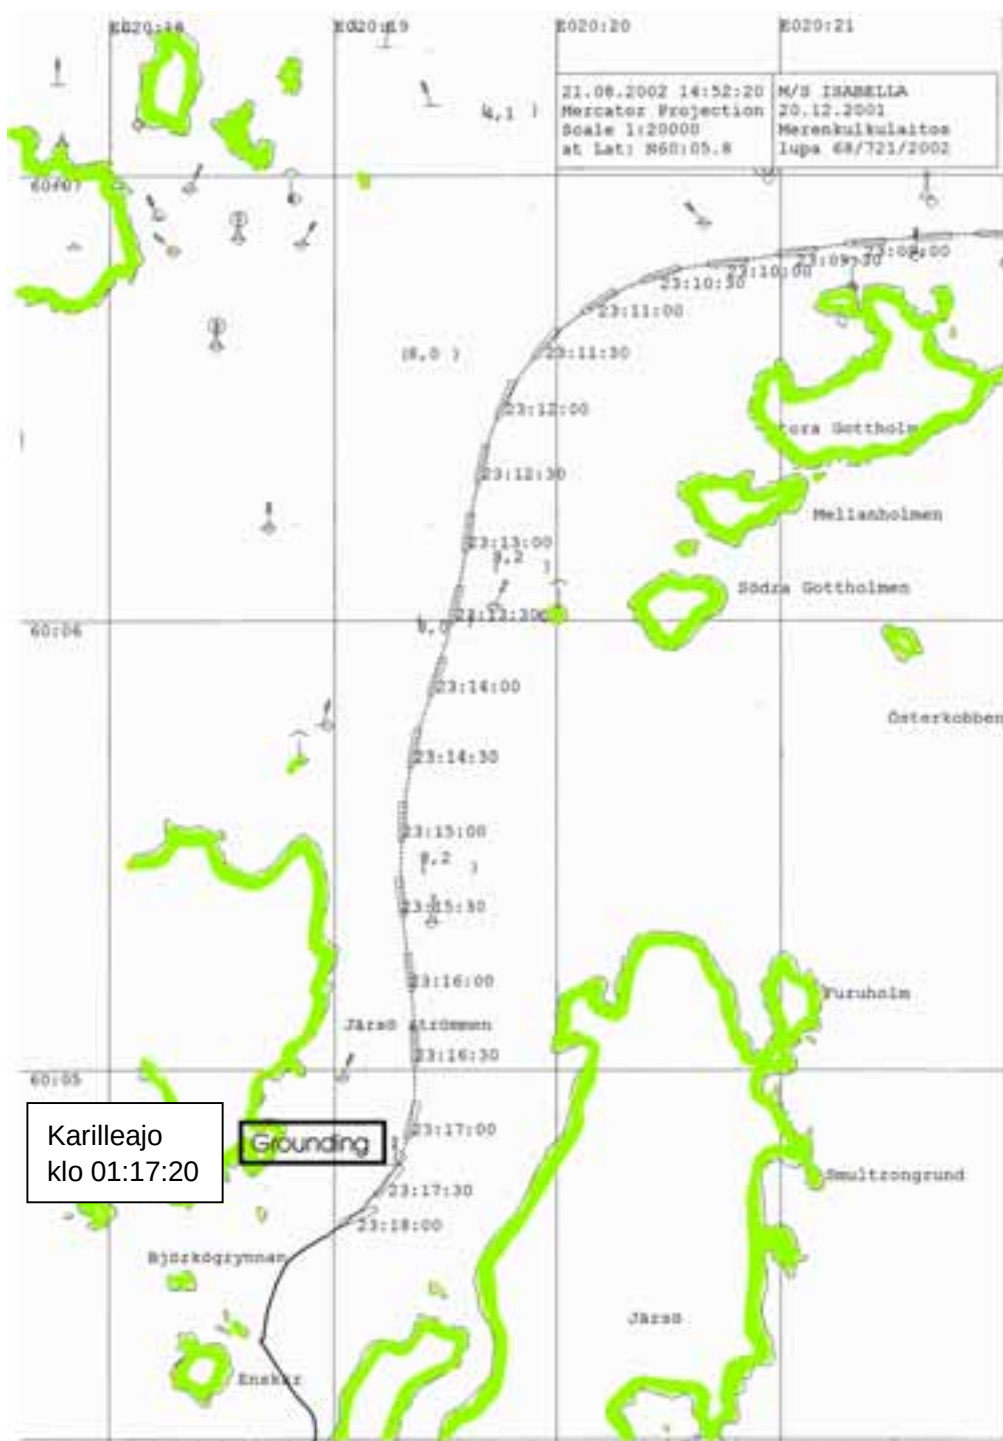
Alus kulki merimerkin yli ja osui matalikkoon klo 01:17:20. Alus tärähti ja kallistui nopeasti puolelta toiselle.

Kuva 11. ISABELLAN liikerata Stockgrundin käännöksestä karilleajoon aluksen rekisteröinnin mukaan. (Kuvassa olevat rekisteröinnin kellonajat ovat UTC-aikaa, Suomen aika on UTC +2 tuntia)

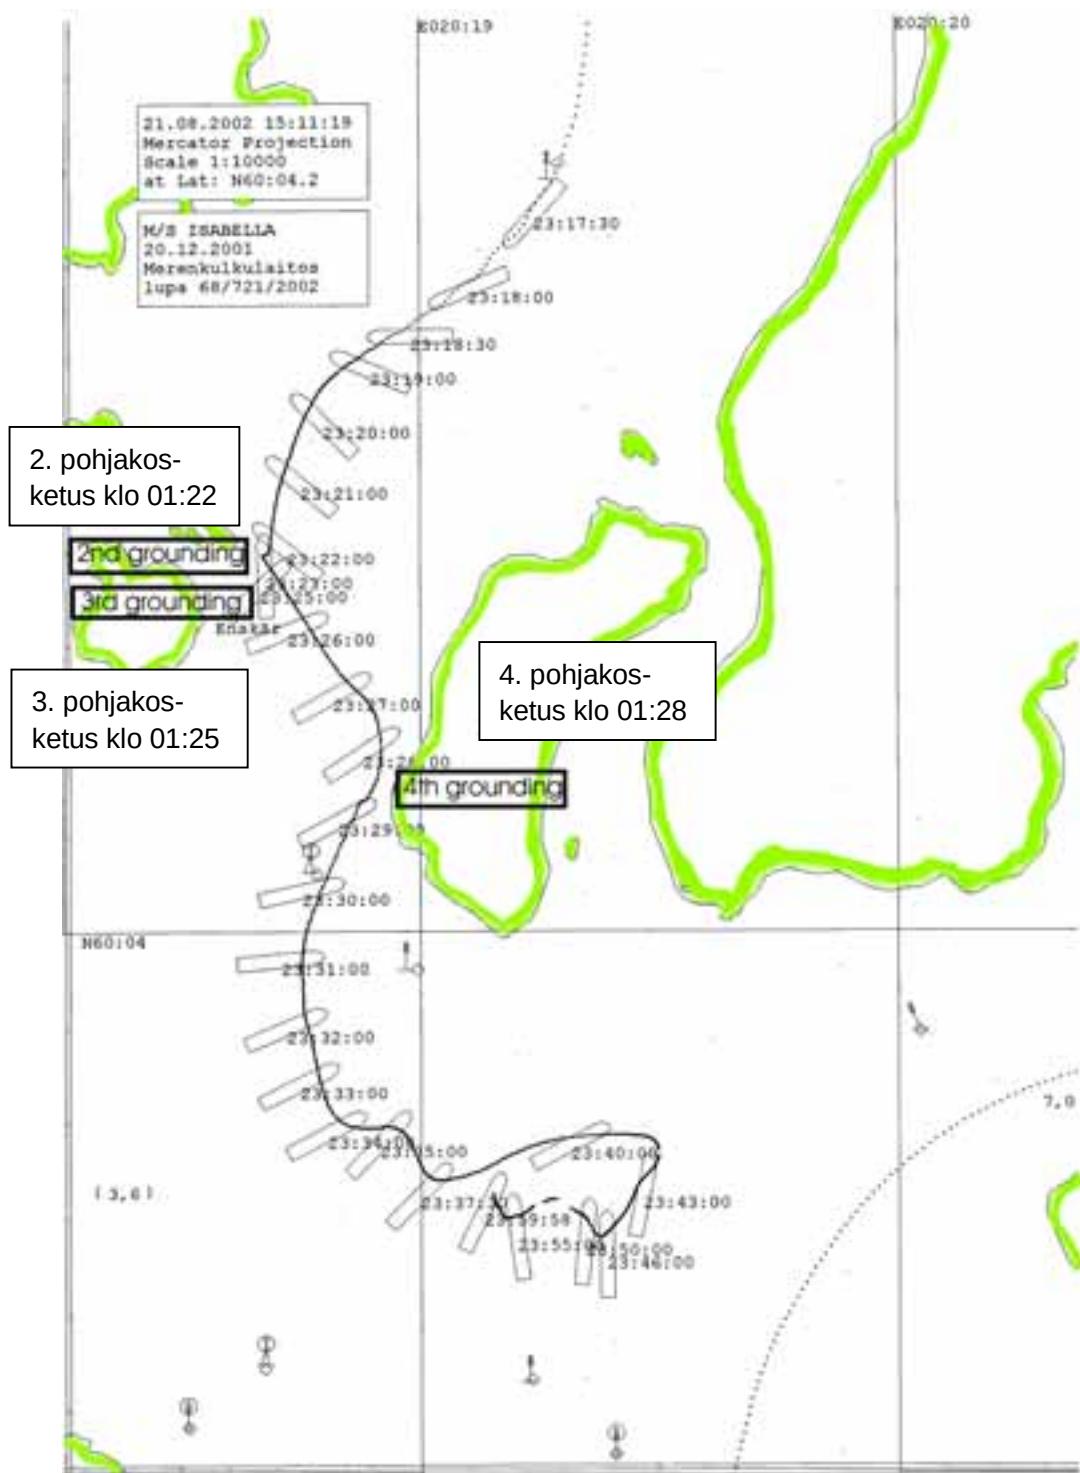
Kuva 13. ISABELLAN liikerata karilleajosta klo 01:17:20 ajanhetkeen klo 02:00 aluksen rekisteröinnin mukaan. (Kuvassa olevat rekisteröinnin kellonajat ovat UTC-aikaa, Suomen aika on UTC +2 tuntia)

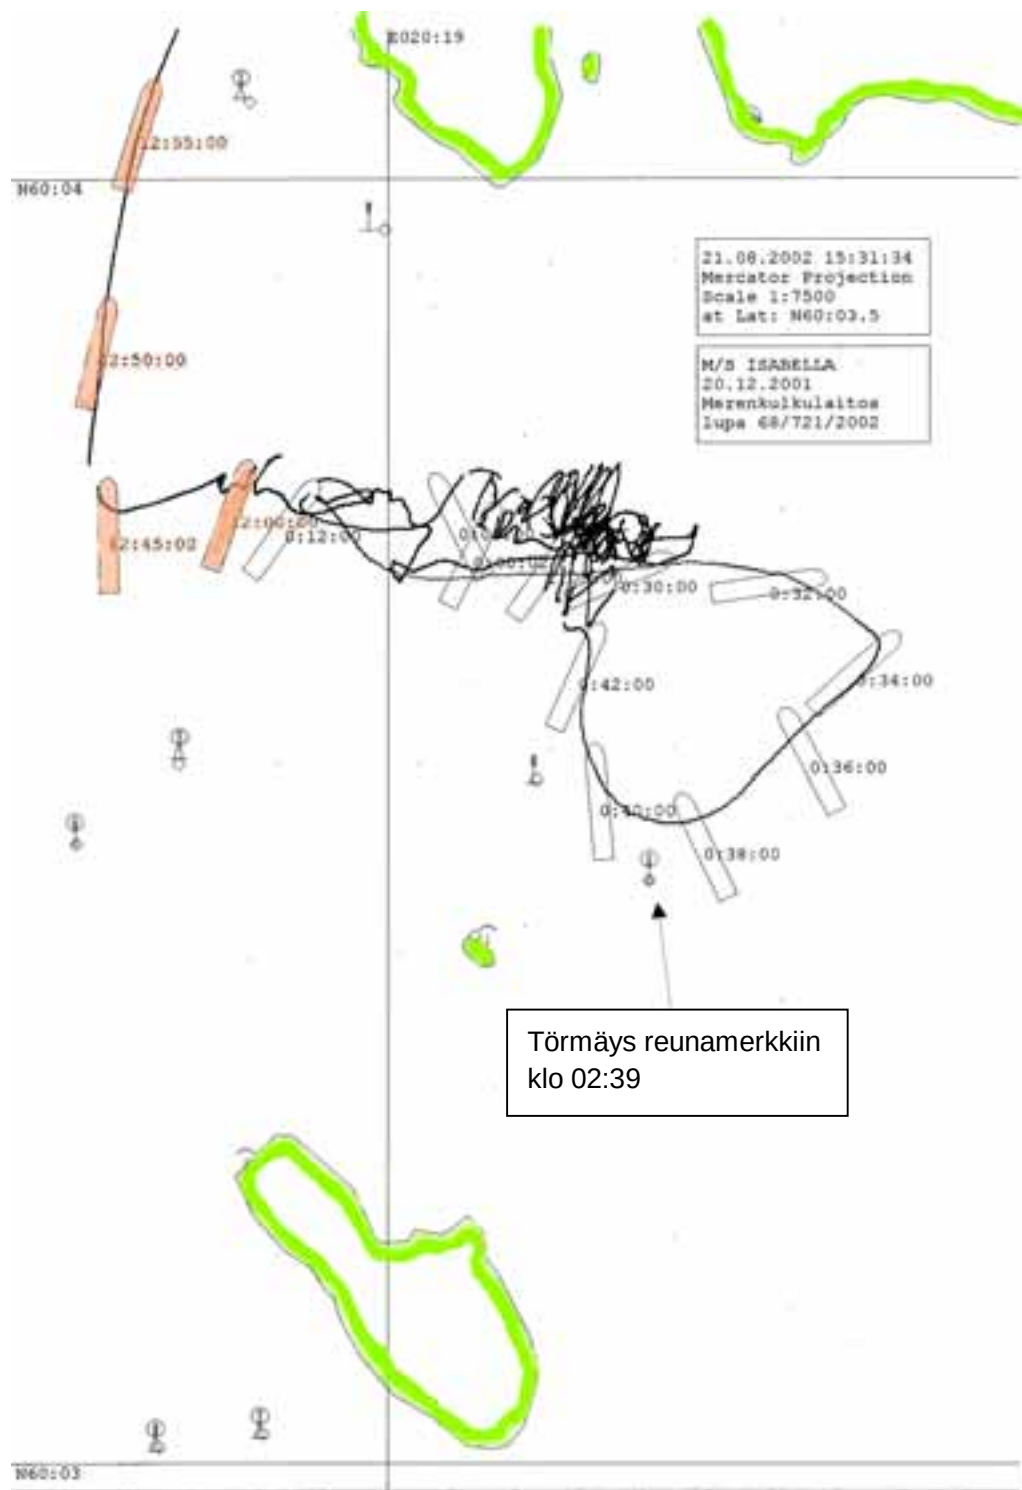
Kello 02.40 aluksen vasen kylki osui Prästskärin reunamerkkiin. ANS-rekisteröinnin mukaan tarkka ajankohta oli 02.39 (kuva 14). Reunamerkki osui takimmaisen pelastusveneen alapuolelle ja katkesi (kuvan 18 vauriopiirros).

Kuva 14. ISABELLAn liikerata ajanhetkestä klo 02.00 tilanteen vakiintumiseen noin klo 02.45 aluksen rekisteröinnin mukaan. Lisäksi kuvaan on merkitty punaisilla symboleilla aluksen hinaus Långnäsiin alkaen klo 14.45. (Kuvassa olevat rekisteröinnin kellonajat ovat UTC-aikaa, Suomen aika on UTC +2 tuntia.

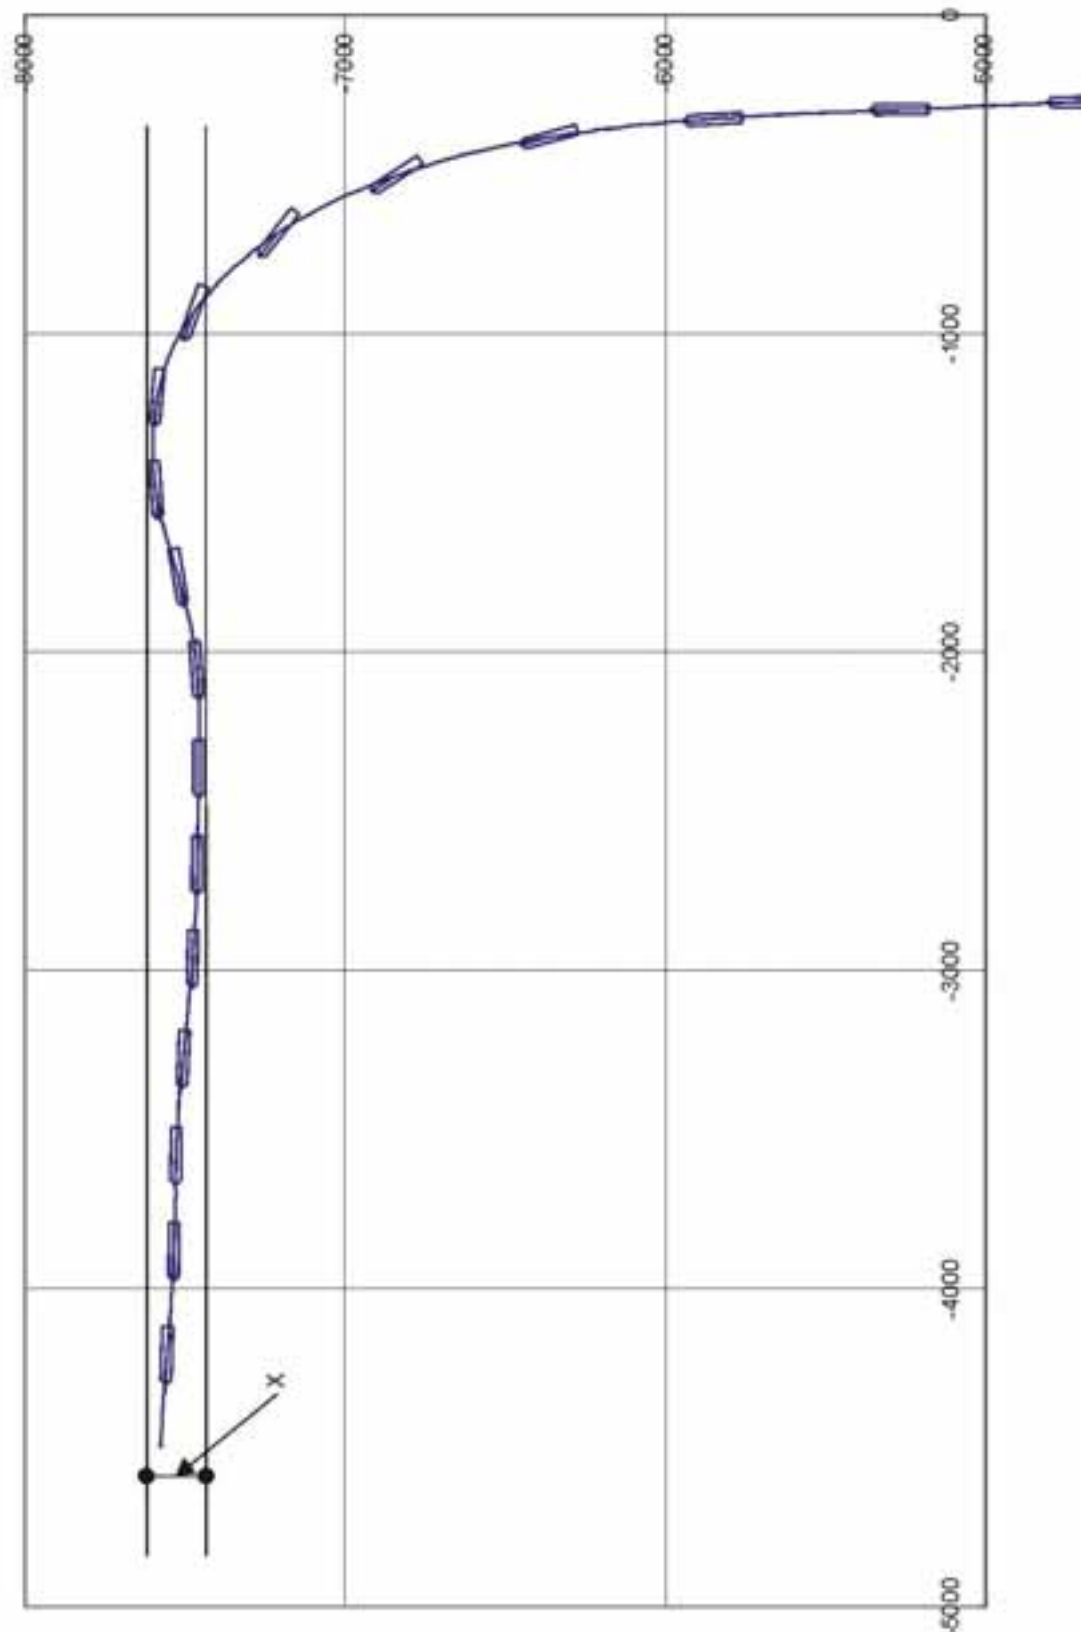
Tuloksista voidaan todeta, että NR-arvon säilyminen testatun kaltaisessa käännöksessä, jossa alus ohittaa tuulen silmän myötäisen kautta, aiheuttaa tavoitekurssille saavuttaessa suuremman yliohtautumisen ja siten myös suuremman "pyyhkäisyalan" X (kuva 24), kuin pelkän tuulen vaikutuksesta.

Kuva 24. Simuloitu käännös automaattiohjauksessa. Pyyhkäisyala on merkitty symbolilla X.

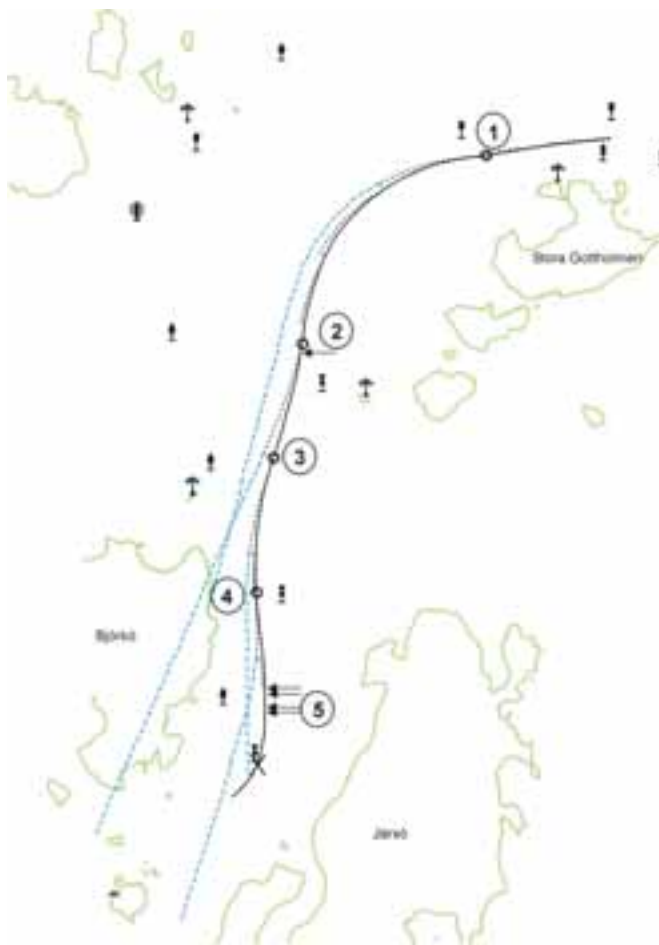
Kuva 27. Isabellan käännöskomentojen paikat

- 1 Käännöskomento suunnalle 195° Stockgrundin sivuutuksen jälkeen klo 01:09:54
- 2 Viimeinen korjauskomento suunnalle 203° klo 01:12:54
- 3 Käännöskomento suunnalle 180° Björkö ja Lövholmin väliin klo 01:14:02
- 4 Käännöskomento suunnalle 197°, Finngrundin linjalle klo 01:15:23
- 5 Siirtyminen käsiohjaukseen klo 01:16:36.

Luotsioppilaalla ei ollut käytettävissään reittisuunnitelmakirjaa eikä tutkalla elektronista reittilinjaa. Luotsioppilaan oli tarkoitus kertomansa mukaan ajaa Stockgrundista Finngrundin linjalle kahdella kurssilla; 195° ja 180°. Hän käytti suuntaa 195°. Merikarttaan on painettu suunta 194°. Tutkinnoissa on todettu, että ellei reittisuunnitelmaa ole käytettävissä, tukeudutaan muistinvaraiseen tietoon merikartan linjauksista<sup>42</sup>.

Automaattiohjauksen NR aiheutti aluksen siirtymisen käänköksen sisään ja samalla myös tuuli lisäsi ohjautumista vasemmalle. Automaattiohjauksen antamat kaksi "Off track" -hälytystä eivät kuulemistensa mukaan aiheuttaneet organisaation jäsenten välistä viestintää, nämä äänettömät hälytykset luotsioppilas kuittasi. Valvontaa suorittava vahtipäällikkö ei ollut tietoinen niiden laadusta, koska hänellä oli käytössään navigointilaitteiston rinnakkaisosa (kuva 28). Luotsioppilaan olisi täytynyt tiedottaa hälytysten laatu vahtipäällikölle toimenpiteitä varten. Vuosien kuluessa on hälytysten toistumisen vuoksi syntynyt väärä käytäntö, jossa tällaisia hälytyksiä ei ilmoiteta eivätkä ne aiheuta toimenpiteitä.

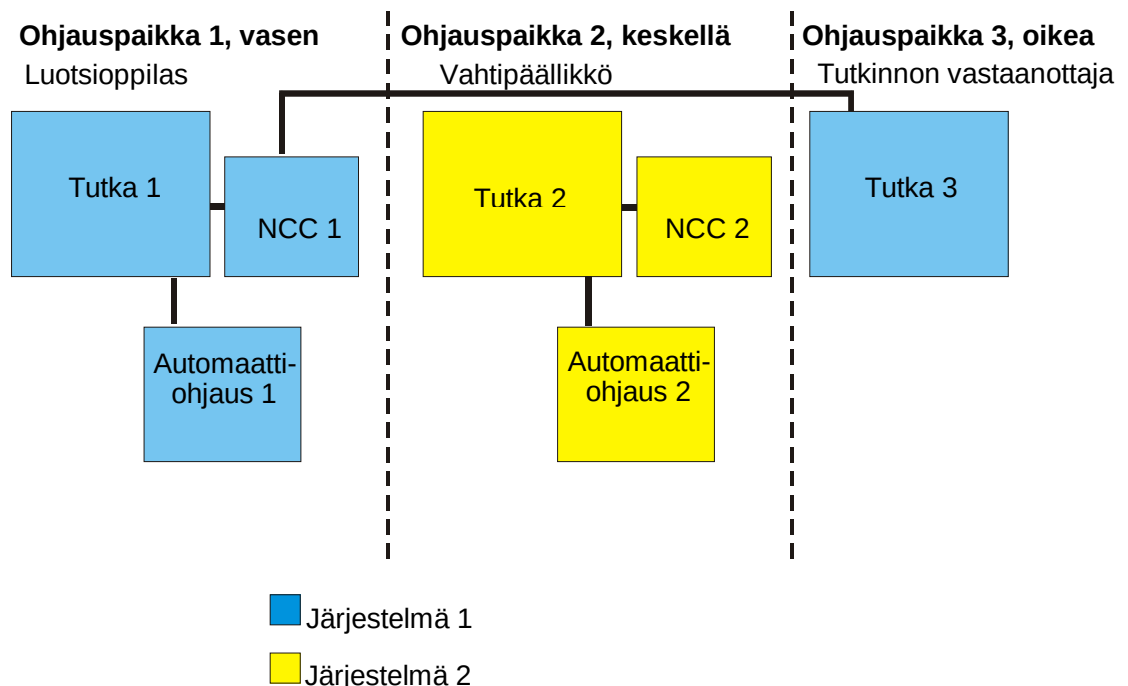
Kuva 28. Kaaviokuva ISABELLAN ohjausjärjestelmästä ja työpisteiden miehityksestä onnettomuusmatkalla.

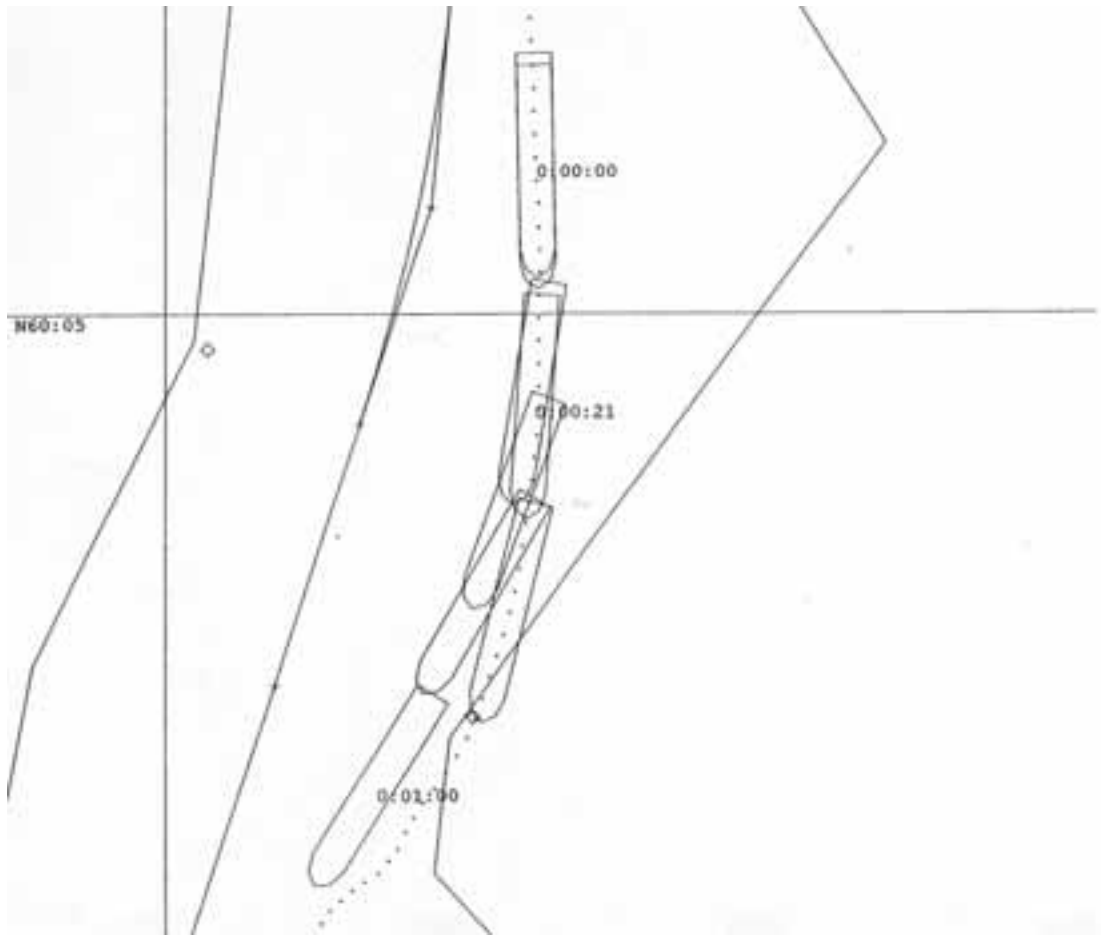
Kuva 29. Simuloidut vertailut käsiohjauksella; peräsinkulma 10° ja 20° alkaen klo 01:16:26 (23:16:26 UTC). Pilkkuviiva on ISABELLAN todellinen liikerata.

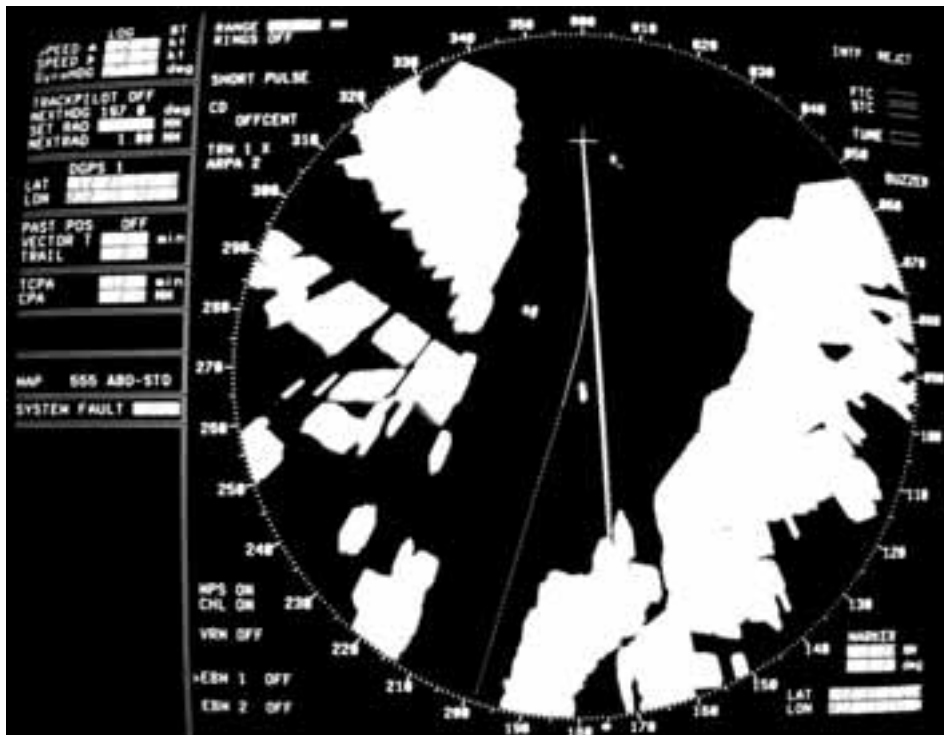
Tutkinnan yhteydessä tehdyssä onnettomuuden rekonstruoinnista tutkan näyttölaitteesta otetut kuvat 30 ja 31 havainnollistavat, kuinka vähennetty informaatio heikentää tilannetietoisuutta. Kuvat esittävät samaa ajanhetkeä noin kaksi minuuttia ennen karilleajoa, jolloin luotsioppilas antoi ohjauskomennon suunnalle 197°. Kuva 30 esittää sitä informaatiota, joka oli luotsioppilaan käytössä onnettomuusmatkalla. Kuvasta ei ole heti ilmeistä, että alus kääntyy väylän itäreunaa kohti vaikka CHL<sup>51</sup> osoittaa turvallisesti väyläalueelle.

Kuva 30. Tutkakuva ilman täydentävää informaatiota. Valokuva on onnettomuusmatkan simulaattorirekonstruoinnista ajanhetkellä "käännöskomento suunnalle 197°".

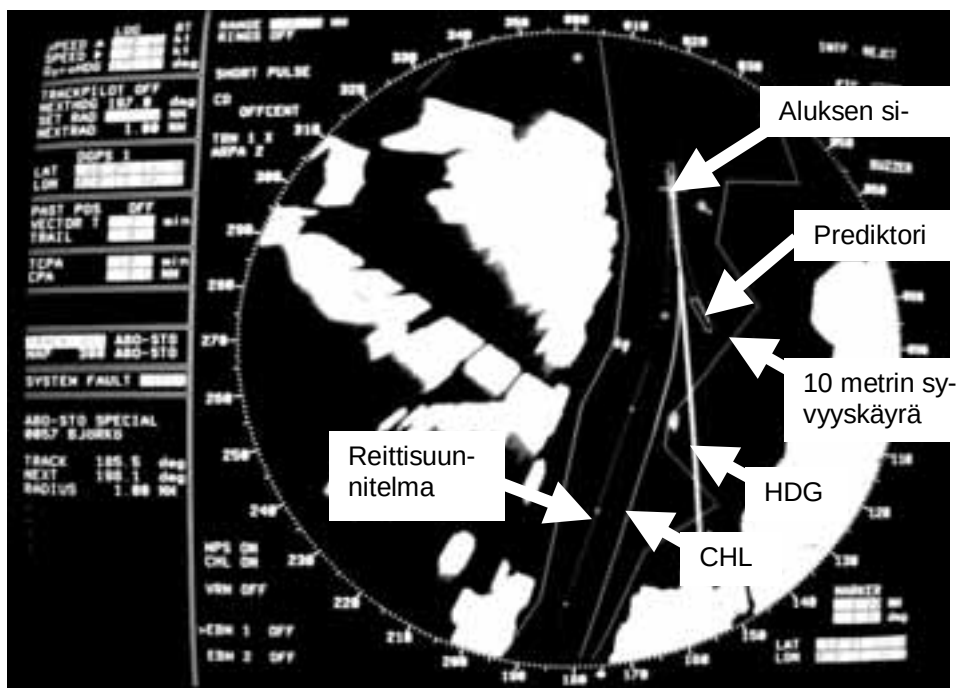
Kuvassa 31 on käytössä kaikki ISABELLAN tutkalla käytettävissä ollut informaatio. Siitä selviää havainnollisesti aluksen liiketila ja sen asema väyläalueella.

Kuva 31. Tutkakuva, jossa on täydentävää informaatiota (kartta, reittisuunnitelma ja prediktori). Valokuva on otettu simulaattorissa vastaten kuvan 30 ajanhetkeä.
