## Tutkintaselostus

C 11/2001 M

**Hinaaja EEVA, uppoaminen Airstolla 19.10.2001**

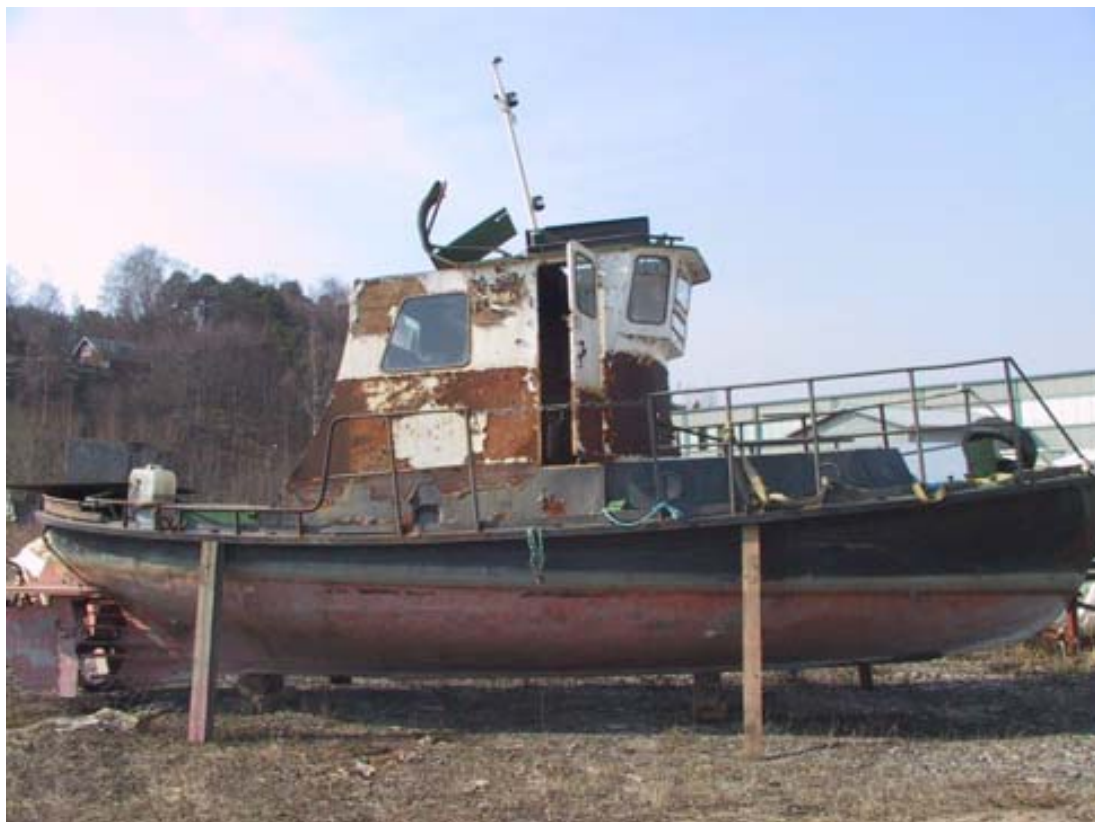
Kuva 1. EEVA keväällä 2002.

Aluksella ollut keskimääräinen vesiviiva on arvioitu välittömästi aluksen noston jälkeen laidoituksessa havaitun vedenpintäjäljen perusteella. Tästä lastitilanteesta käytetään jäljempänä nimeä "normaalilastitilanne". Tämä vesiviivajälki on ilmeisesti syntynyt aluksen seistessä kotisatamassaan (kuva 1). Onnettomuusmatkan lastitilannetta ja varalaitaa käsitellään tutkintaselostuksen Analyysi-luvussa.

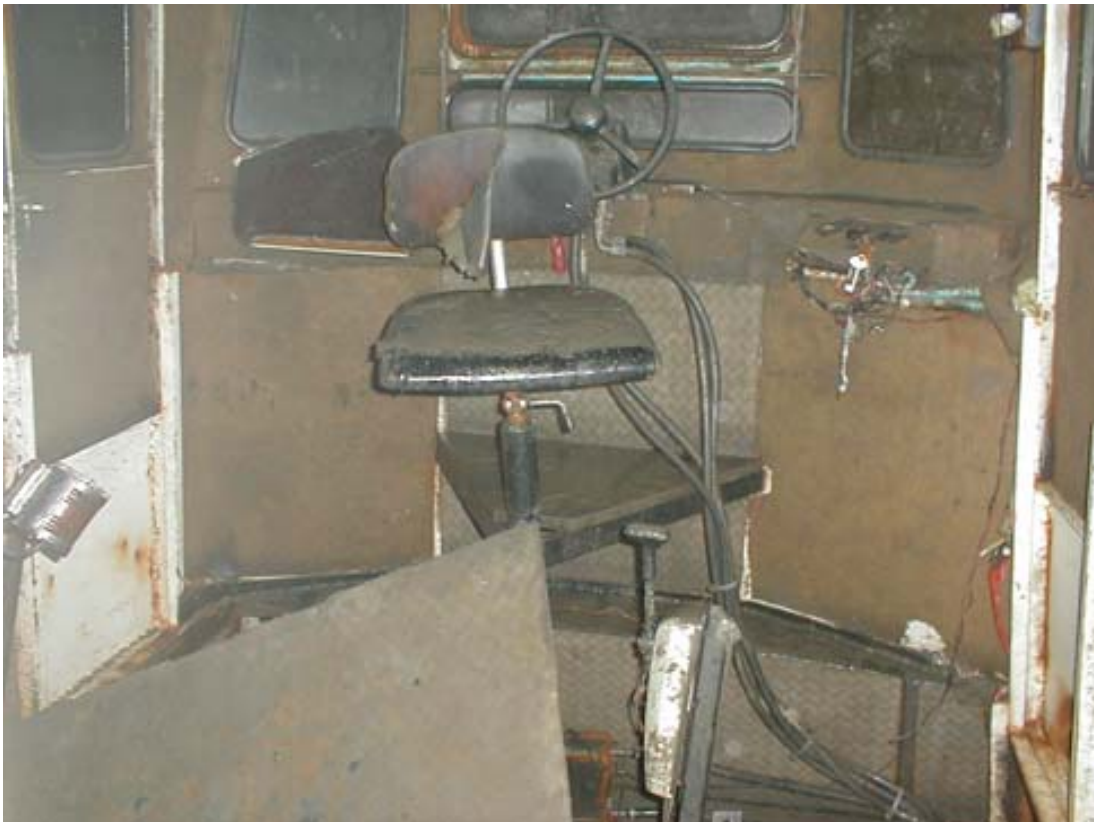
Kuva 2. EEVAn ohjaamo.

Aluksen ohjaamo oli konetilan päällä. Ohjaamo oli korotettu näkyvyyden parantamiseksi, jolloin mekaanisesti merikytkimeen vaikuttavan vaihdetangon, koneen kierroslukua säätelevän kahvan ja ruorin väliset etäisyydet olivat ergonomisesti tarkastellen liian pitkät. Lievällä voimistelulla hallintalaitteiden käsittely kyllä onnistui. Navigointivarustuksena oli magneettikompassi.

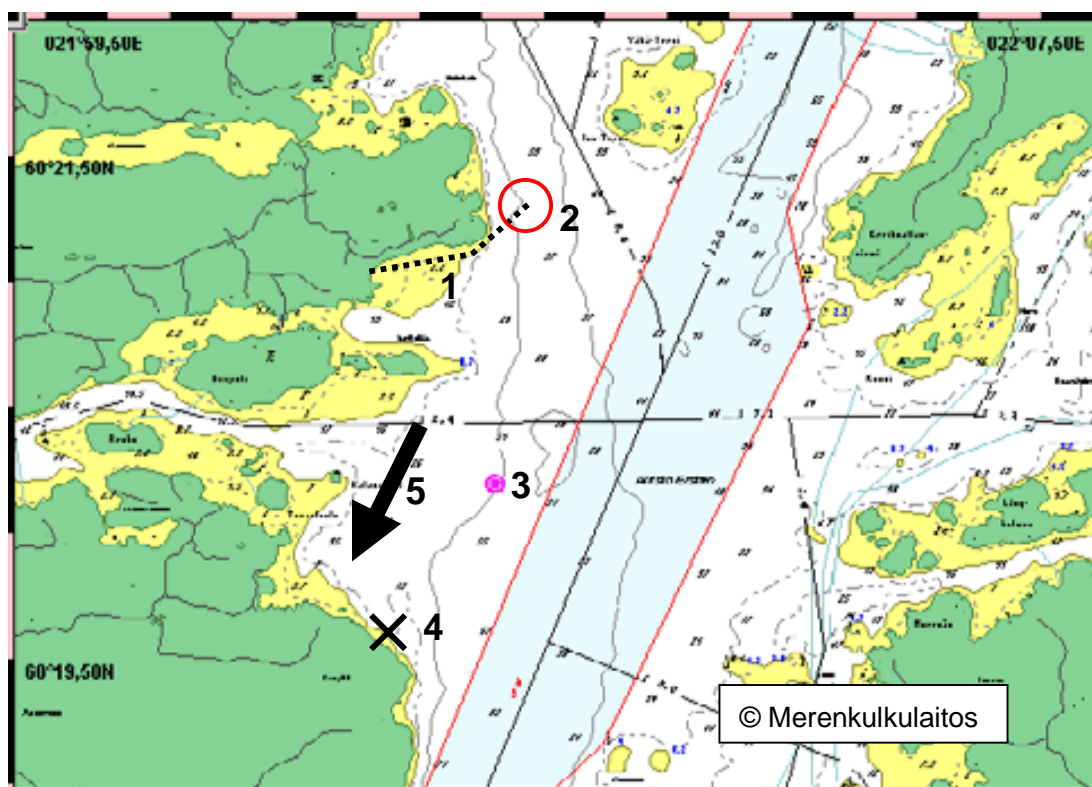
Kuva 3. Hinaaja EEVAN ajoreitti, uppoamispaikka ja paikka, mistä päällikkö löydettiin.

1. Matka työskentelypaikalta vuodon havaitsemispaikkaan, lähtö noin kello 19.15.
2. Vuodon havaitsemispaikka<sup>3</sup>.
3. EEVAN uppoamispaikka<sup>4</sup>.
4. Paikka, mistä päällikkö ja ponttonilautta löydettiin kello 22.35<sup>5</sup>.
5. Tuulen suunta pelastustapahtuman aikana (7-8 m/s, suunta 010°)<sup>6</sup>.

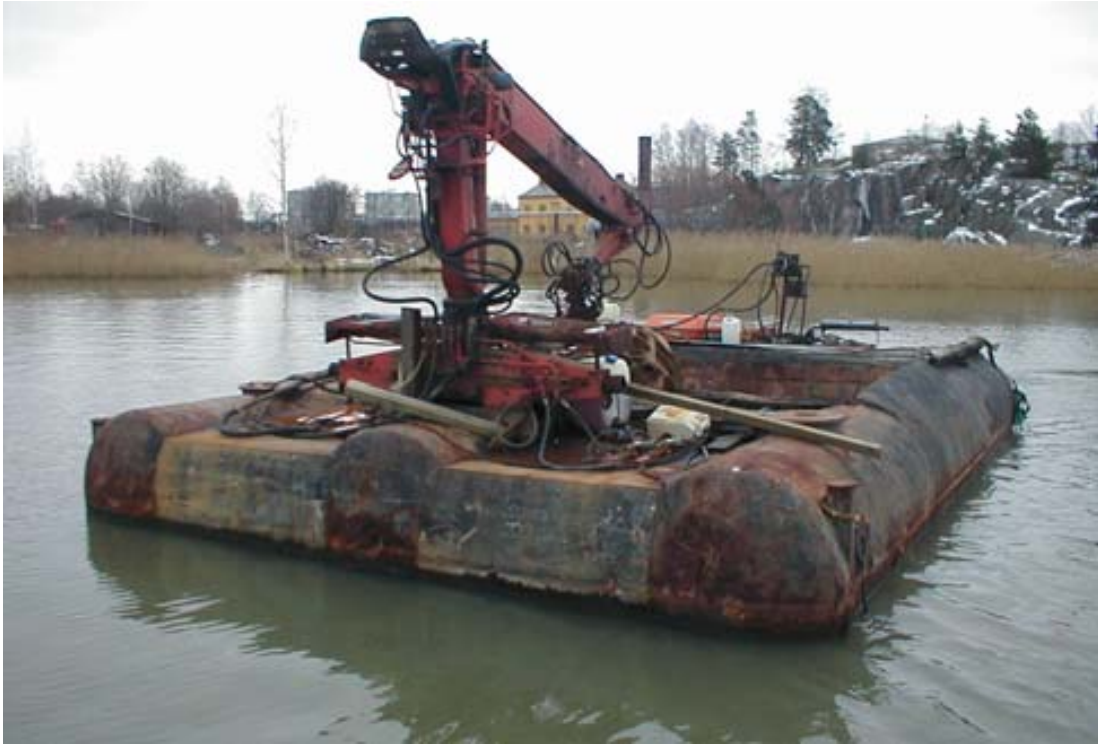
Hinaajan uppoamisen jälkeen päällikkö käynnisti ponttonilautalla (kuva 4) olleen voimakoneen ja muistaa lämmittelleensä sen lämmössä ennen pelastajien tuloa. Hinaajan uppoamisen jälkeen päällikkö oli yrittänyt välittömästi soittaa matkapuhelimellaan apua, mutta puhelin ei tuolloin ollut toiminut. Hänen yrittäessään jonkin ajan kuluttua uudelleen oli puhelimeen ilmestynyt teksti: ”Lataan sim korttia”. Kolmannella yrittämällä oli yhteys hätänumeroon syntynyt ja tieto haverista saatiin pelastusorganisaatiolle. Päällikkö kertoi hänet pelastaneille poliiseille olleensa ponttonilautalla ”suhteellisen kauan ennen kuin soitti (sai yhteyden) aluehälytyskeskukseen”.

Kuva 4a. EEVAn työntämä ponttonilautta, jolle päällikkö pelastui hinaajan upottua.

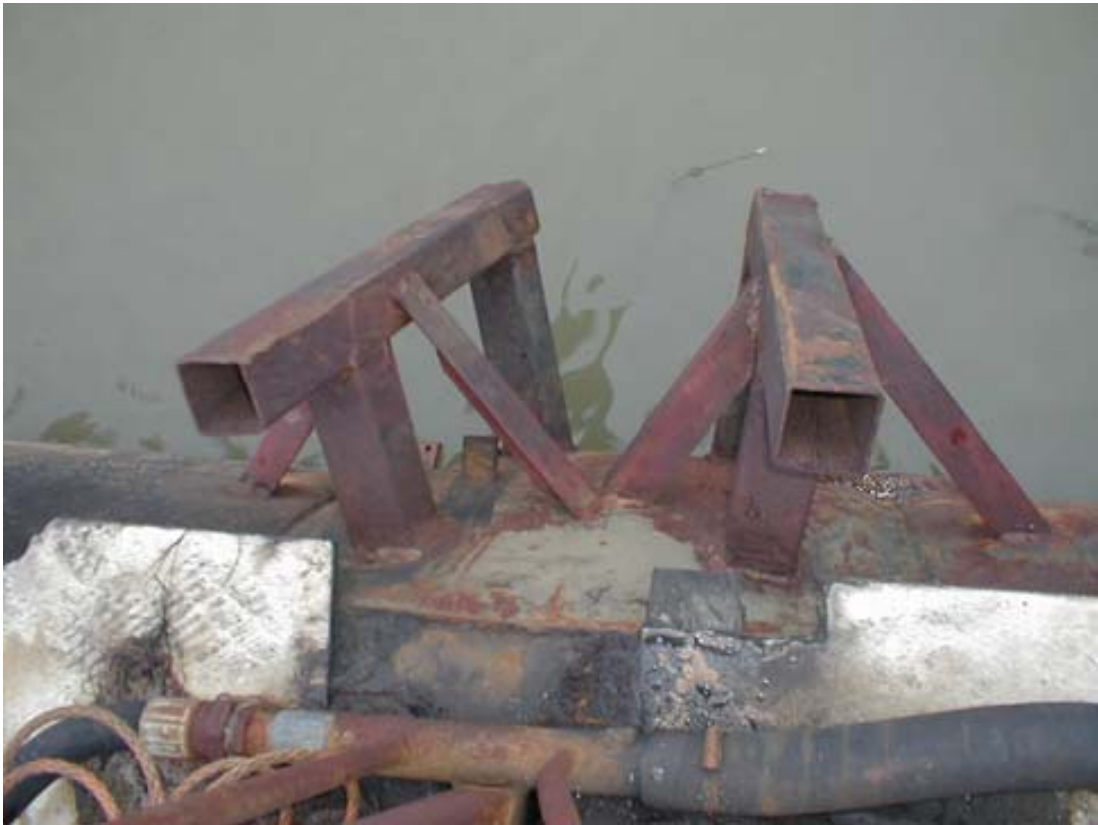
Kuva 4b. Ponttonilautan kiinnityshaarukka puskuhinausta varten.

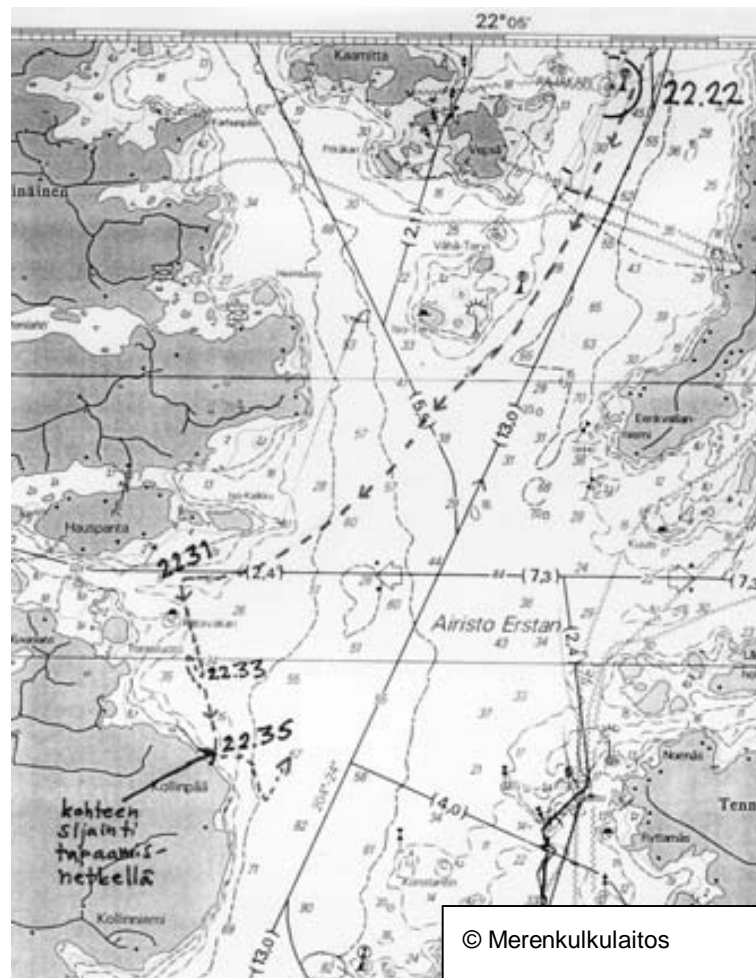
Kuva 5. Poliisiveneen etsintäreitti aluksen elektronisen merikartan rekisteröinnin mukaan.
