## Tutkintaselostus

C 12/2001 M

**ms IRAN SARBAZ, hätätilanne Uudenkaupungin edustalla  
1.11.2001**

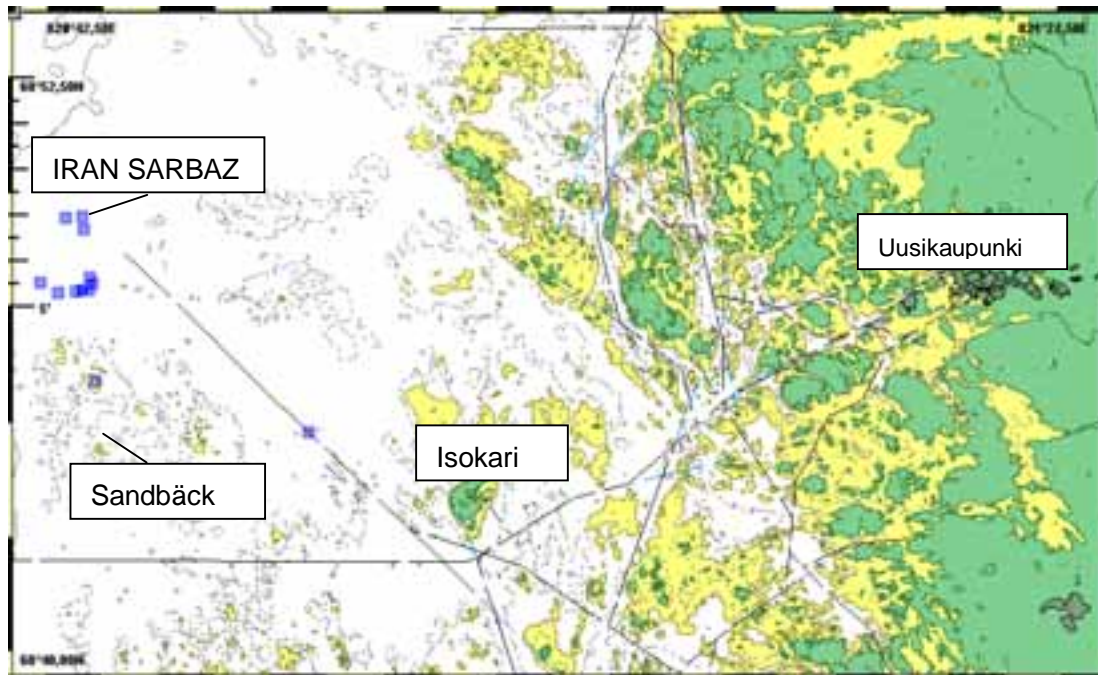
Kuva 2. IRAN SARBAZ ankkuroi Sandbäckin loiston pohjoispuolelle 31.11.2001 klo 18.30.

Ms IRAN SARBAZ saapui Isokarin edustalle ja ankkuroi 31.10.2001 odottamaan Uuteenkaupunkiin pääsyä. Vasen ankkuri pudotettiin laivapäiväkirjan mukaan klo 18.30 siten, että vinssillä oli viisi lukkoa. Vedessä oli tuolloin 4,5 lukkoa.

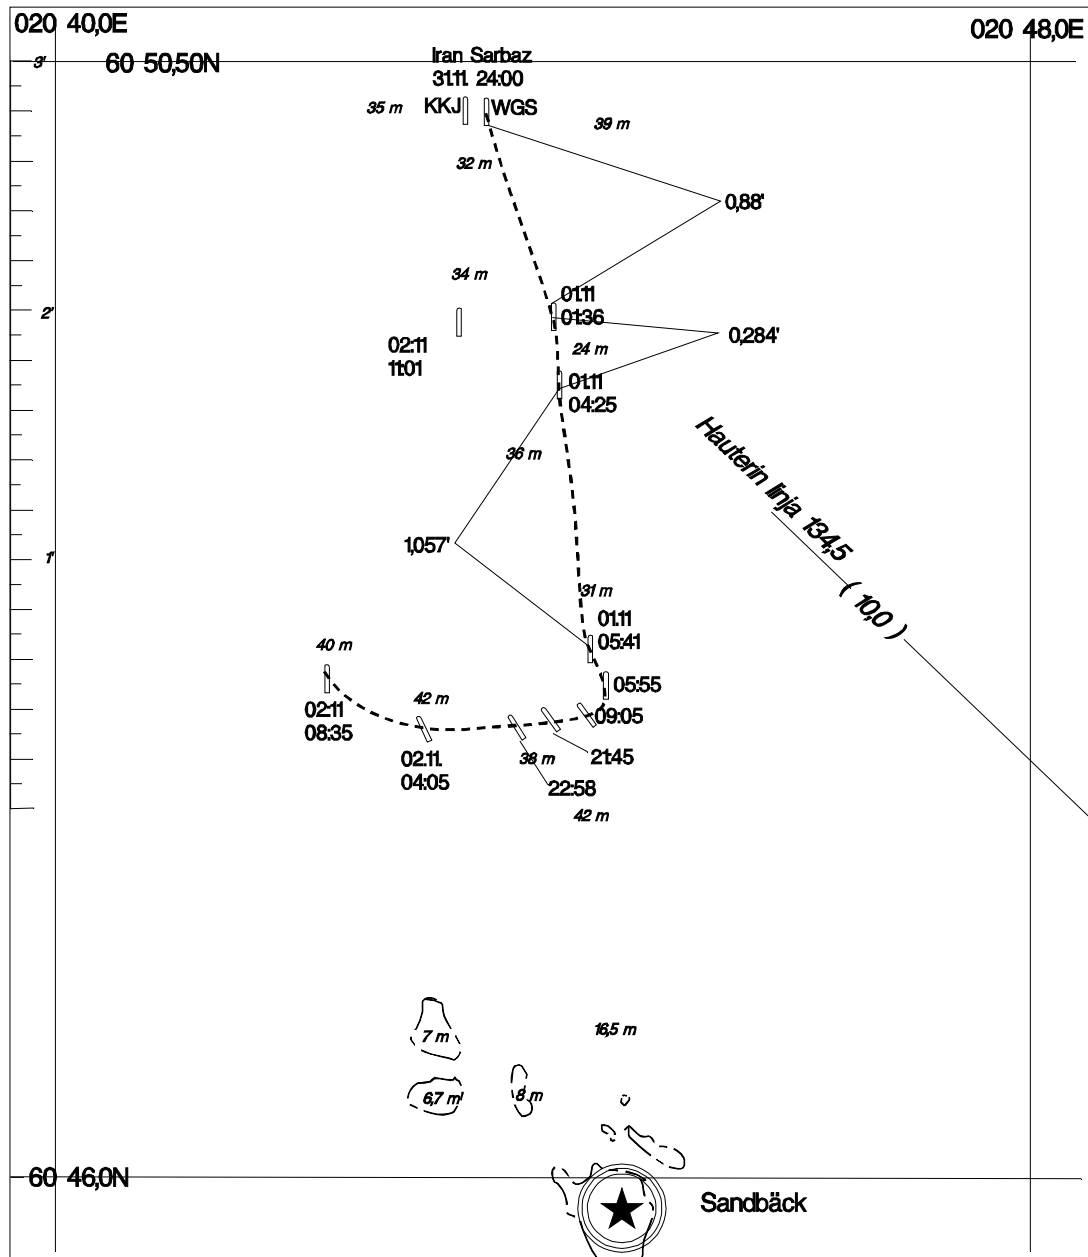
Kuva 4. IRAN SARBAZ pudotti ankkurin 31.11.2001 klo 18.30. Ankkurointipaikka kirjattiin klo 24.00. Kartta on piirretty KKJ koordinaatistoon ja merkinnät KKJ ja WGS tarkoittavat aluksen paikkaan riippuen siitä kummassa koordinaatistossa paikka on kirjattu GPS laitteelta.

Konekäskyt osoittavat, että päällikkö yritti estää sortumista ajamalla koneella vasten tuulta. Sortuminen pysähtyi noin puoli kahdelta (kuva 4). Pääkoneen käyttö oli ratkaisevaa, jotta sorto saatiin hillittyä.

Konekäsky 'täysi eteen' toteutettiin klo 05.52 ja sorto pysähtyi. Kansimuistikirja ei mainitse, että peräsin olisi käännetty vasemmalle, mutta laivapäiväkirjassa on merkintä, että käsiohjaus oli käytössä. IRAN SARBAZ alkoi liikkua määrätietoisesti länteen pois matalikkojen läheisyydestä (kuva 4).
