Tutkintaselostus

C 13/2001 M

MS TRADEN, lastinsiirtymästä aiheutunut vaaratilanne Atlantilla 19.10.2001

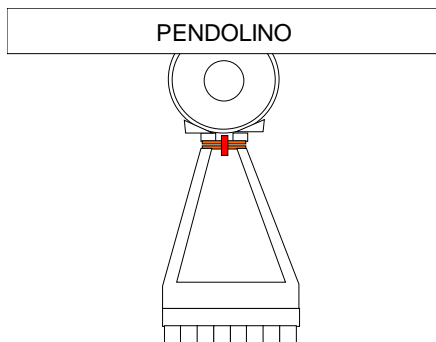
Alukselle lastatut Pendolino-vaunut oli tuettu pyörien alle asetettujen noin 1 m korkeiden erityisvalmistettujen pukkien päälle, kuva 6. Junanvaunut oli sidottu pyörästään pukin yläpalkkiin, joka puolestaan oli sidottu päistään sivuille viistosti laivan kanteen kiinnitysvin ketteillä. Pukin jalkaosaa ja yläpalkkia yhdisti Twist Lock-salpa, kuvat 7 ja 8. Salpa sitoo yhteen pukin jalan yläpäättä koossapitävän teräslevyn ja palkin kahta osaa yhdistävän levyn. Liitos on sangen joustava sivuttaisia taivuttavia voimia vastaan. Pukin jalan alapää oli puualustalla, joka koostui keskenään irtonaisista noin 0.5–0.6 m:n pituisista 100 x 100 mm:n parruista. Niitä oli kahdessa keskenään ristiin asetetussa kerroksessa jalan alapään ja laivan kannen välissä. Jalan alapäättä ei niinkään ollut sidottu kanteen. Ainoat siteet laivan kanteen olivat siten pukin yläpalkin viistoon sivuille vedetyt kiinnityskettingit.

Kuva 7. Pukin jalan ja yläpalkin välinen liitos.

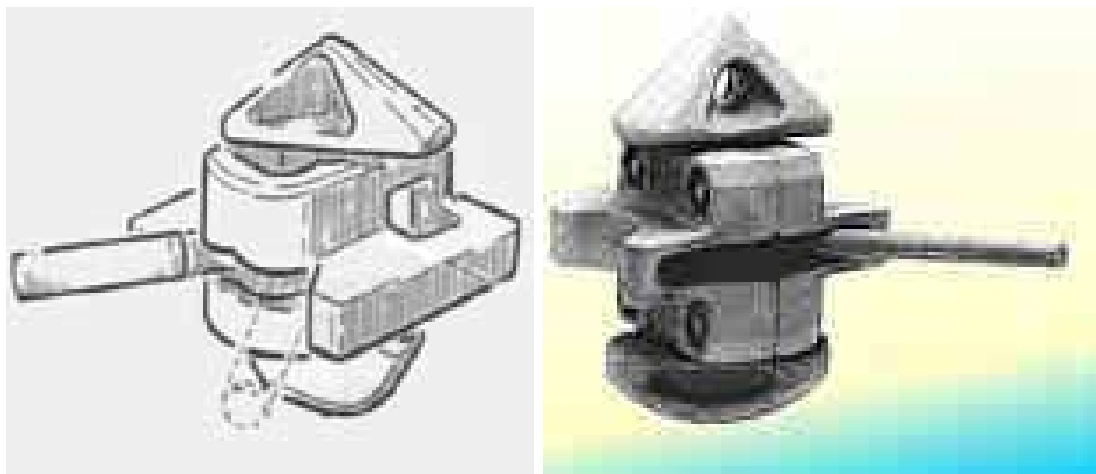
Kuva 8. Twist Lock -salpa.

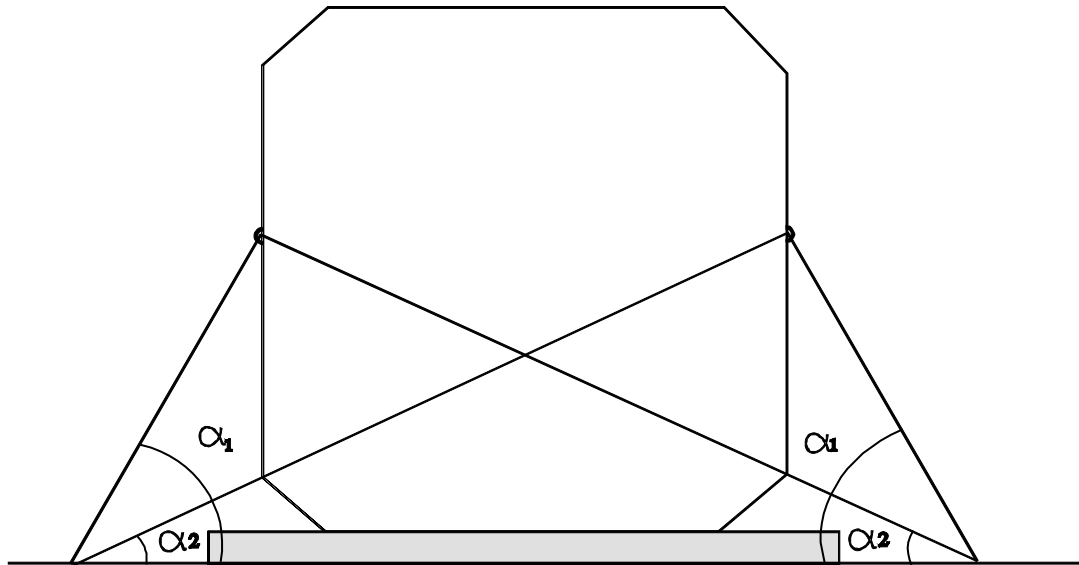
Kuva 9. IMO:n päätöslauselman mukainen raskaan lastiyksikön kiinnitys. Kulmassa α_2 olevan kiinnityksen tarkoitus on estää lastin liukuminen sivusuunnassa. Kulmassa α_1 olevan kiinnityksen tarkoitus on estää lastin kaatuminen. Lastiyksikön kiinnityspisteissä pyritään siihen, että kiinnitykset ovat kohtisuorassa toisiaan vastaan.

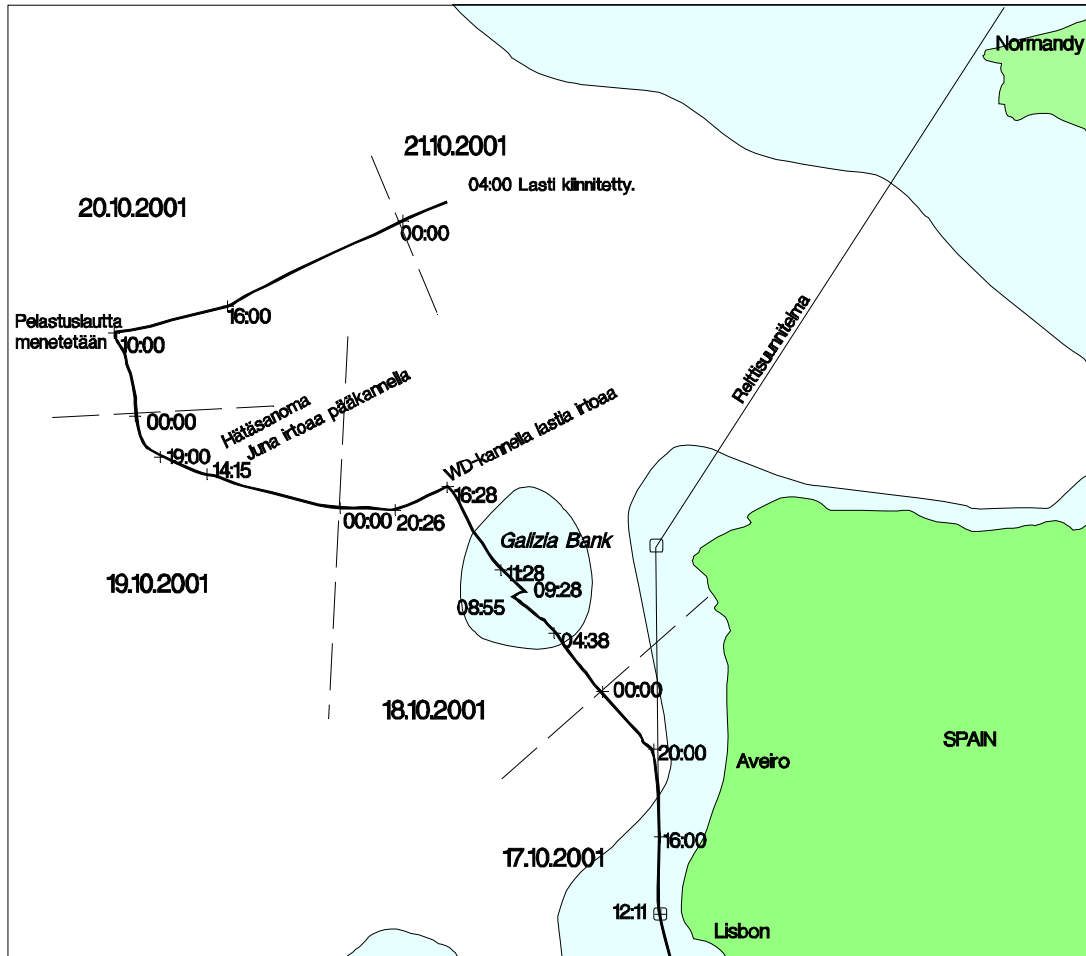
Keskiviikkoiltana 17.10.2001 aluksen komentosillalla oli vahtimiehistön lisäksi myös aluksen päällikkö. Sää kehittyi edelleen huonommaksi ja alus alkoi keinua noin klo 20. Päällikkö ohjasi aallokon mukaan ja käänsi luoteeseen, kuva 10. Alus pystyi pitämään torstaina alkuyön aikana vielä kohtuullista nopeutta, mutta aamuyöstä meri oli noussut niin korkeaksi, että nopeus vaihteli viiden ja kymmenen solmun välillä.

Kuva 10. TRADENin kulku myrskyssä kolmen päivän aikana Atlantilla (UTC+2).

TRADEN alkoi keinua isossa mainingissa noin klo 20 keskiviikkoiltana lokakuun 17. päivänä. Kulkusuunta oli käännettävä luoteeseen, kuva 10.

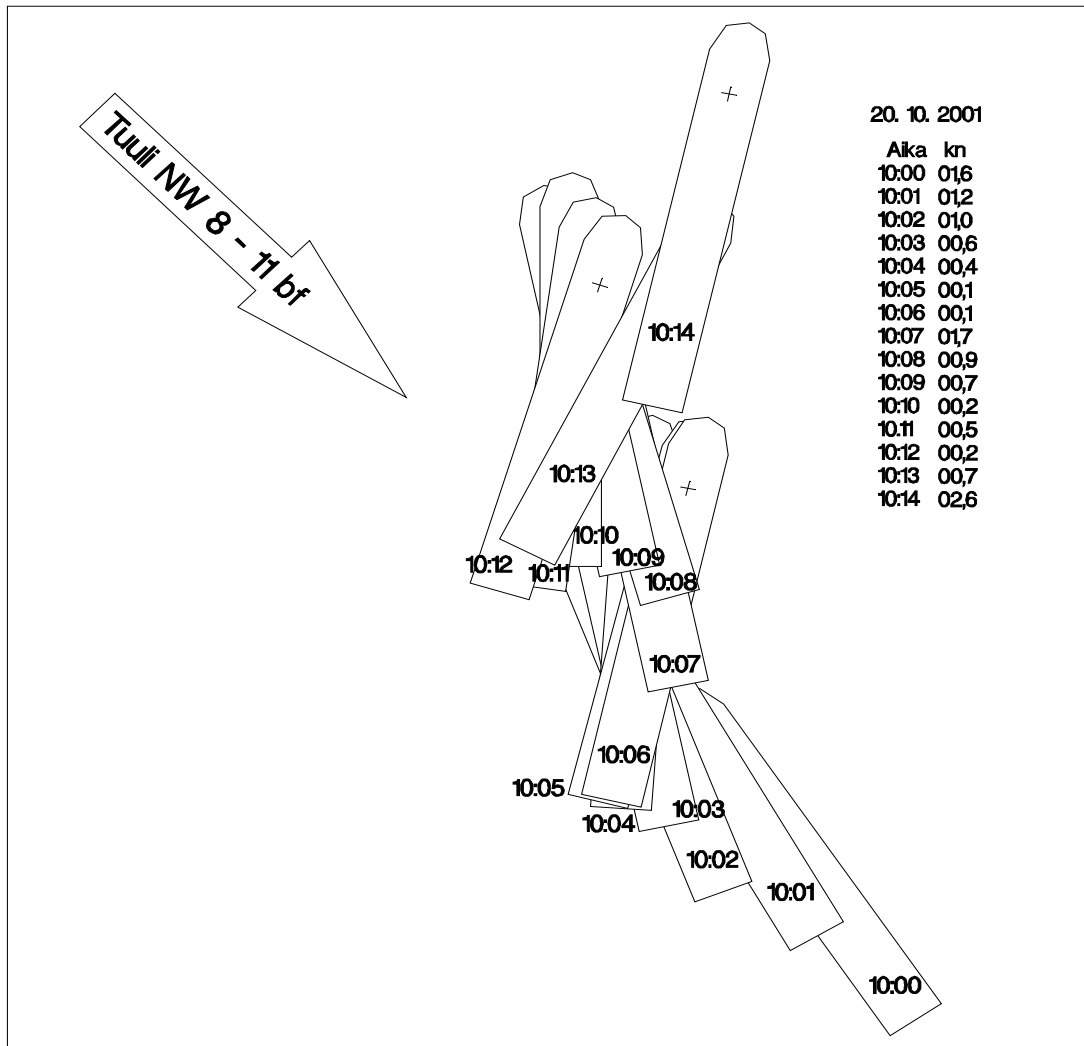
Lauantaina 20.10. aamulla väsymys alkoi vaikuttaa koko miehistöön³. TRADEN pyrittiin pitämään aluksi suunnalla 15°–20° ja miehistö oli sillalla pelastautumispuvut päällä. Noin klo 10 miehistön jäsenet halusivat kokeilla pelastautumista pelastuslautalla apuun tulleelle DOLE AFRICAlle, joka oli lähellä keulaa. DUNCAN ISLAND oli oikealla puolella. Pelastuslautan laskun ajaksi keulapotkuri laitettiin päälle. Aluksen liikkeitä Navi-Sailor -ohjelman tallenteen mukaan kyseisenä ajankohtana on esitetty kuvassa 11. Pari aaltoa täytti lautaa, kiinnitysköysi katkesi ja lautta menetettiin. Osa miehistöstä halusi kokeilla vielä toisella lautalla, mutta päällikkö kielsi sen. Hän halusi säästää sen viimeiseen hetkeen.

Kuva 11. 20.10.2001 klo 10:00–10:14 välisenä aikana pelastuslautta laskettiin mereen ja menetettiin. Kuva on laadittu Navi-Sailor -ohjelman tallenteen perusteella.

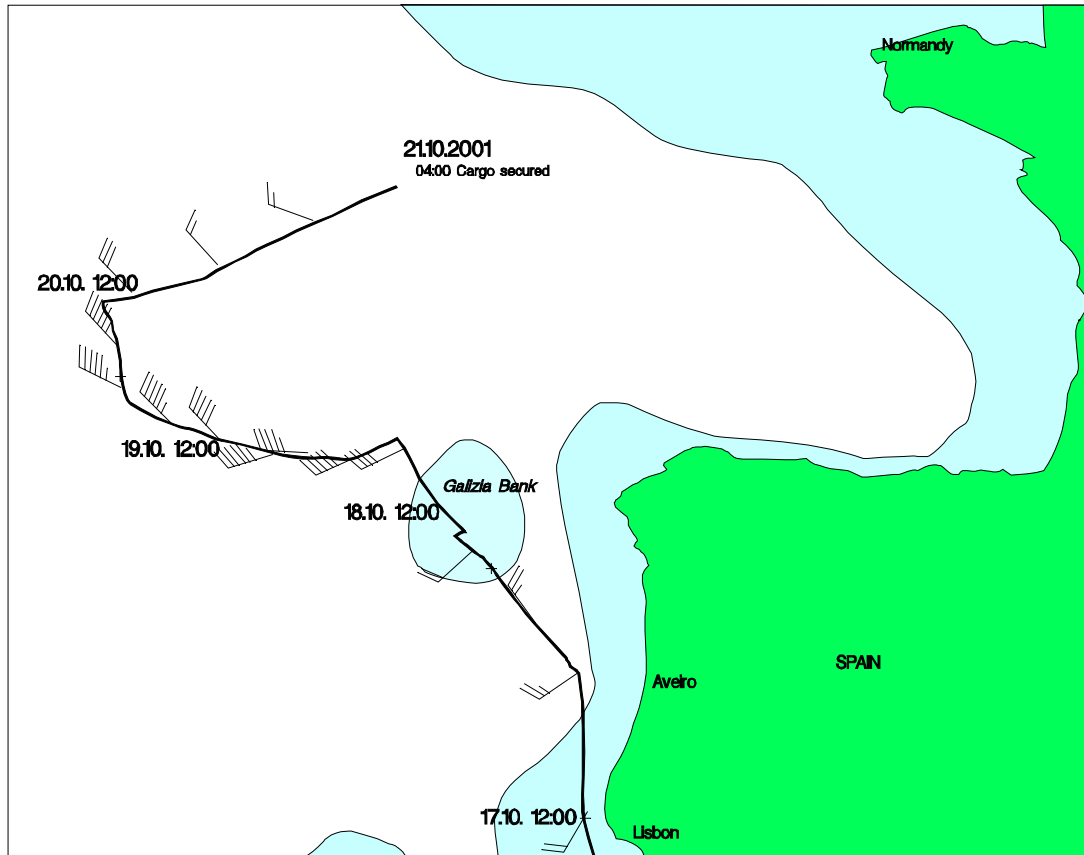
Kuva 13. Yhteenvedo tuulen suunnasta ja voimakkuudesta TRADENin laivapäiväkirjan perusteella 17.–20.10.2001.

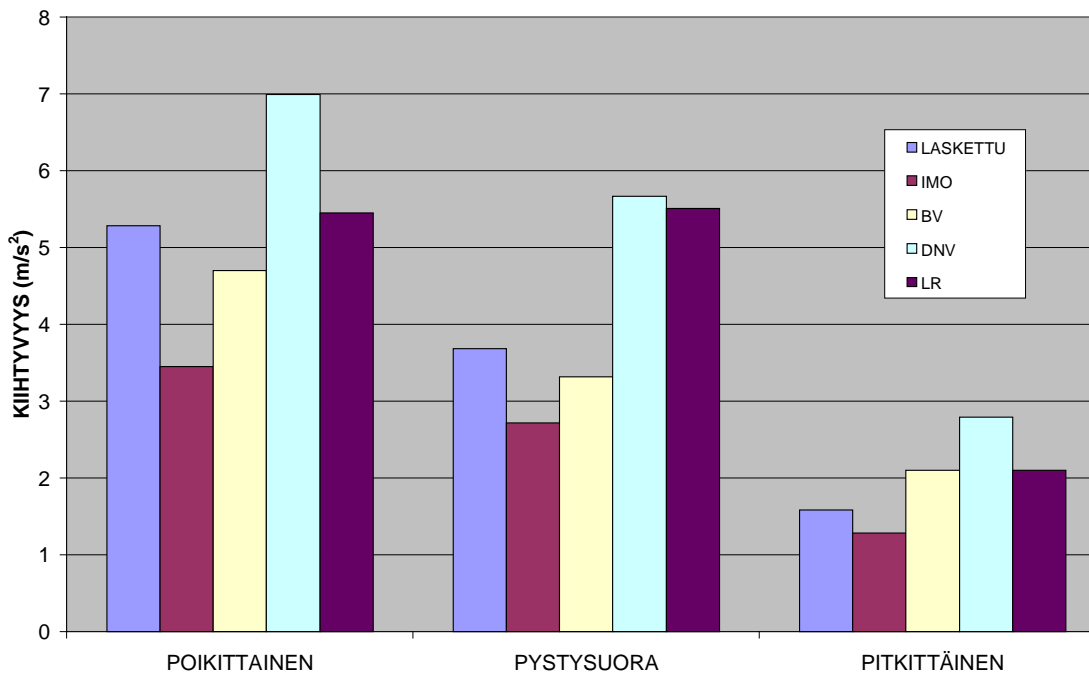
Kuva 20. Eri suuntaisten kiihtyvyyksien vertailu taaimmisen junanvaunun osalta.

Luokituslaitokset ovat julkaisseet säännöissään ohjeita liiketilasuureiden ja kiihtyvyyksien laskemiseksi. Näitä on tässä selvityksessä sovellettu taaimmisen junanvaunun painopisteessä. Luokituslaitoksista valittiin Bureau Veritas (BV), Det Norske Veritas (DNV) ja Lloyd's Register of Shipping (LR) tarkastelun kohteeksi. Säännöt poikkeavat toisistaan monissa yksityiskohdissa, mutta niiden käsittely on rajattu tämän työn ulkopuolelle. Kiihtyvyydet taaimmaiselle junanvaunulle on esitetty kuvassa 20. Poikittainen kiihtyvyys ja pitkittäinen kiihtyvyys ovat melko lähellä luokituslaitosten kiihtyvyyksien keskiarvoja, mutta pystykiihtyvyys on pienempi kuin vastaava keskiarvo. Tarkasteltavan
