## Tutkintaselostus

C 3/2001 M

**Kalastusalus SARA, yhteentörmäys tuntemattoman aluksen kanssa Gotlannin kaakkoispuolella 21.4.2001**

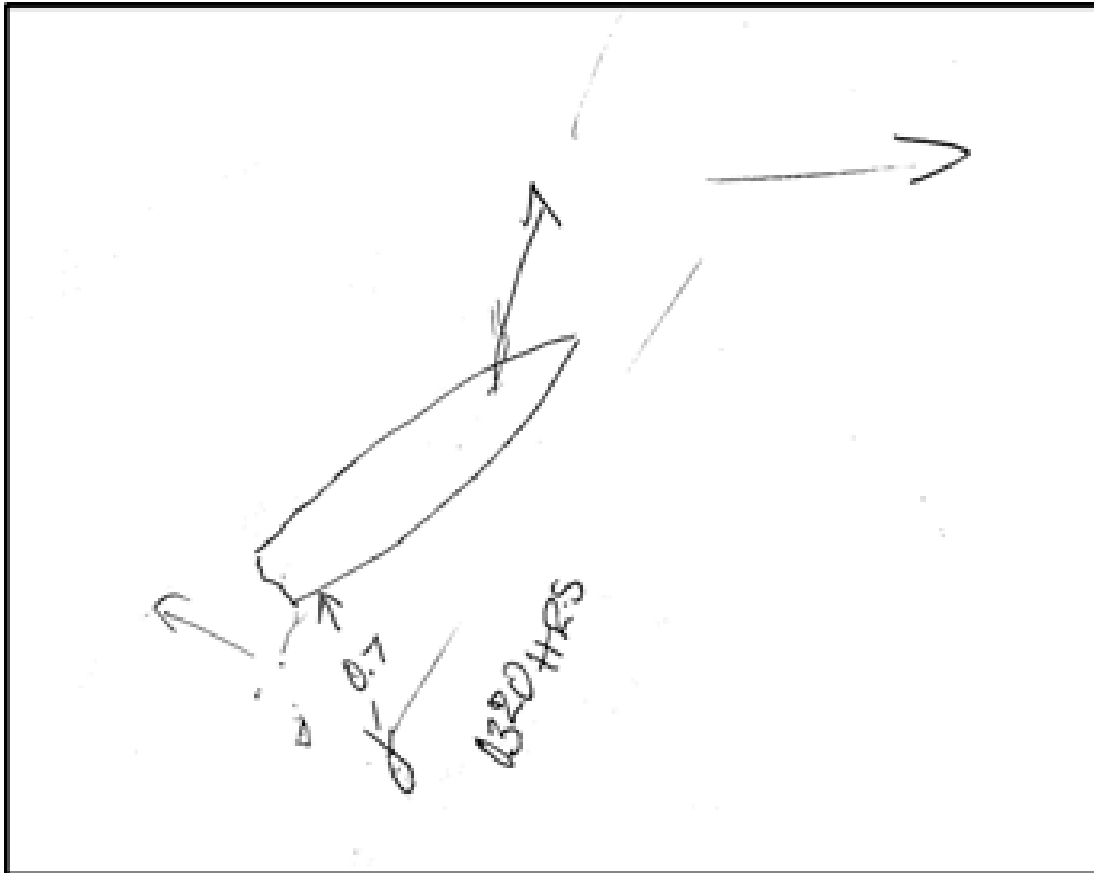
Kalastusalus sytytti valoja ja lähti liikkeelle kohti heidän peräänsä. Kun HAMANE SPIRITin vahtipäällikkö oletti, että kalastusaluksella on perässään trooli, hän käänsi alustaan suhteellisen voimakkaasti vasempaan. Kun kalastusalus kuitenkin näytti jatkavan HAMANE SPIRITin perän ohi, hän käänsi laivaa takaisin oikealle. Kaiken kaikkiaan alus teki S-mutkan.

Kuva 2. HAMANE SPIRITin vahtipäällikön käsivarapiirros tilanteesta, jossa alus kohtasi 22.4.2001 noin klo 02.20 (Suomen aikaa) kalastusaluksen. Kuvassa HAMANE SPIRIT suunnalla 055 astetta.

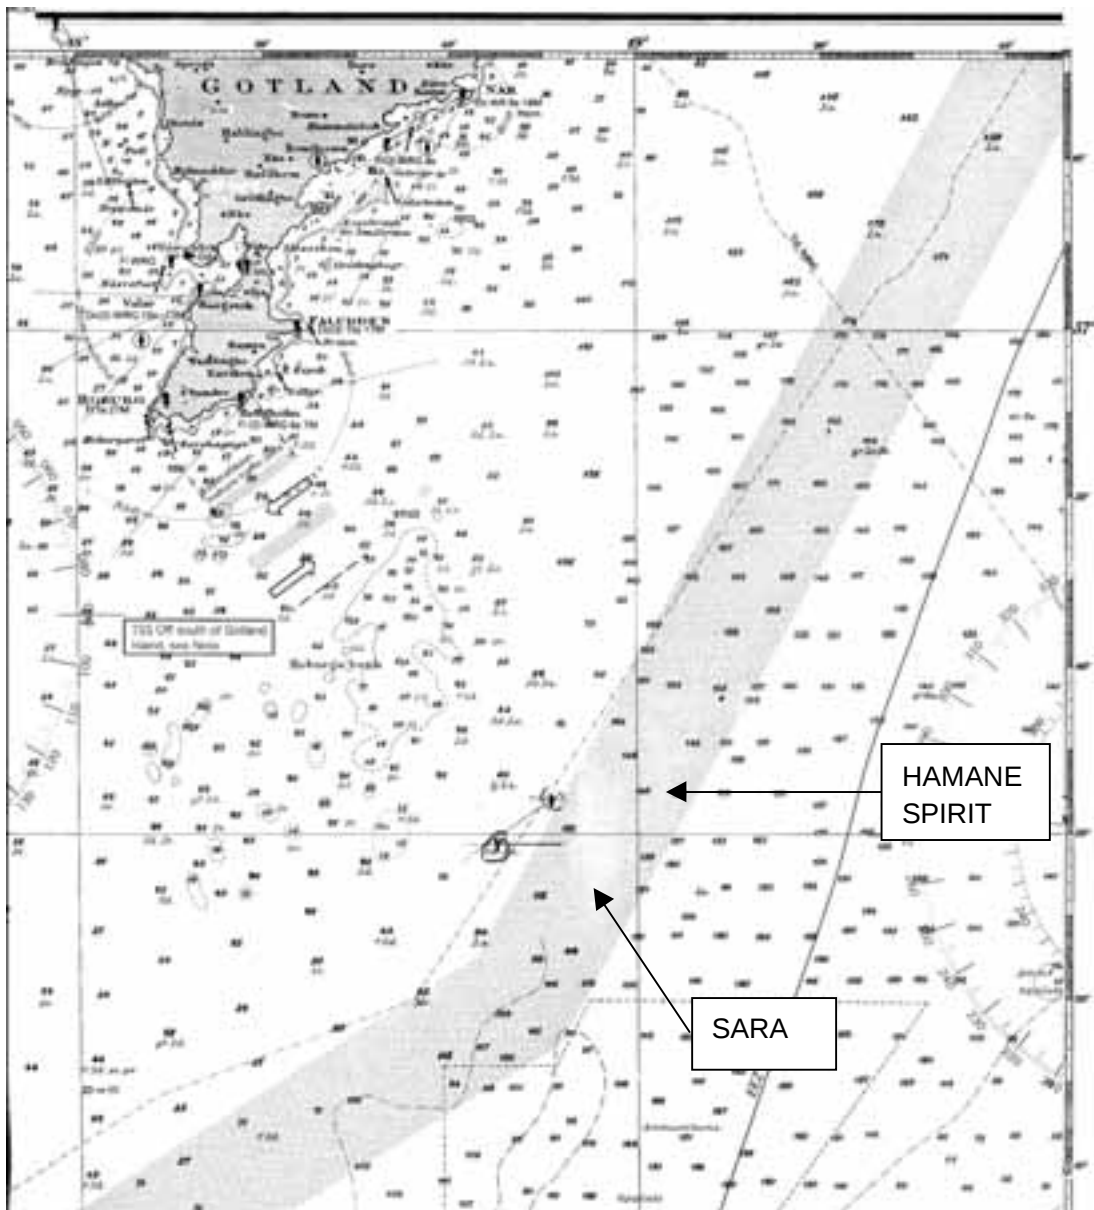
Kuva 4. Kartta onnettomuusalueelta. SARAn ja HAMANE SPIRITIN positiot klo. 02.44 kun HAMANE SPIRIT vastasi MAYDAY-RELAYhin. (Kartta Sjöfartsverket©)
