MS ANTARES, MOB lifeboat falling into the sea in the port of Uusikaupunki,
FINLAND, July 5, 2001

C 6/2001 M
Jnr. 397A/01

Ms ANTARES, MOB-veneen putoaminen mereen Uuden- kaupungin satamassa 5.7.2001

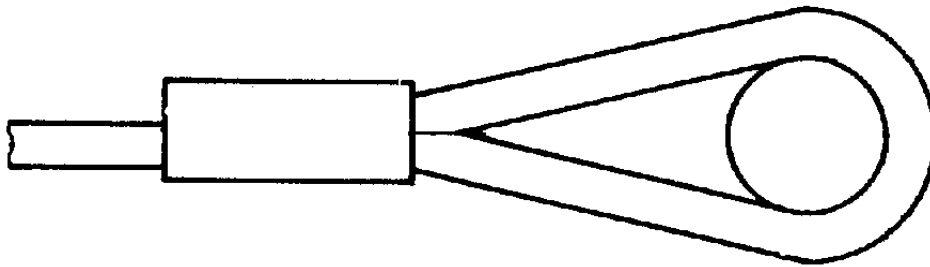
Vaijerin päähän tehtiin ennen MOB-veneeseen asennusta kiinnityslenkki käyttämällä puristusliitosta. Liitosta ei tehty aluksella vaan eräessä yrityksessä Århusissa Tanskassa 26.9.2000.

Kuva 5. Standardista SFS 4759 otettu piirros, joka kuvaa vaijerin päähän puristusliitoksella tehtyä lenkkiä.

Vaijerin pään lenkkiä tilattaessa mitään lujuusvaatimuksia ei esitetty. Yritys Tanskan Århusissa ei toimittanut mitään sertifiikaattia siitä, mikä on liitoksen lujuus tai mitkä ovat suurimmat sallitut kuormat. Yritys ei myöskään toimittanut mitään aineistoa liitoksesta tutkijoiden tiedusteluista huolimatta.
