## Tutkintaselostus

C 7/2001 M

### **Vesibussi TYRNI, karilleajo Kuuttosuntissa 29.7.2001**

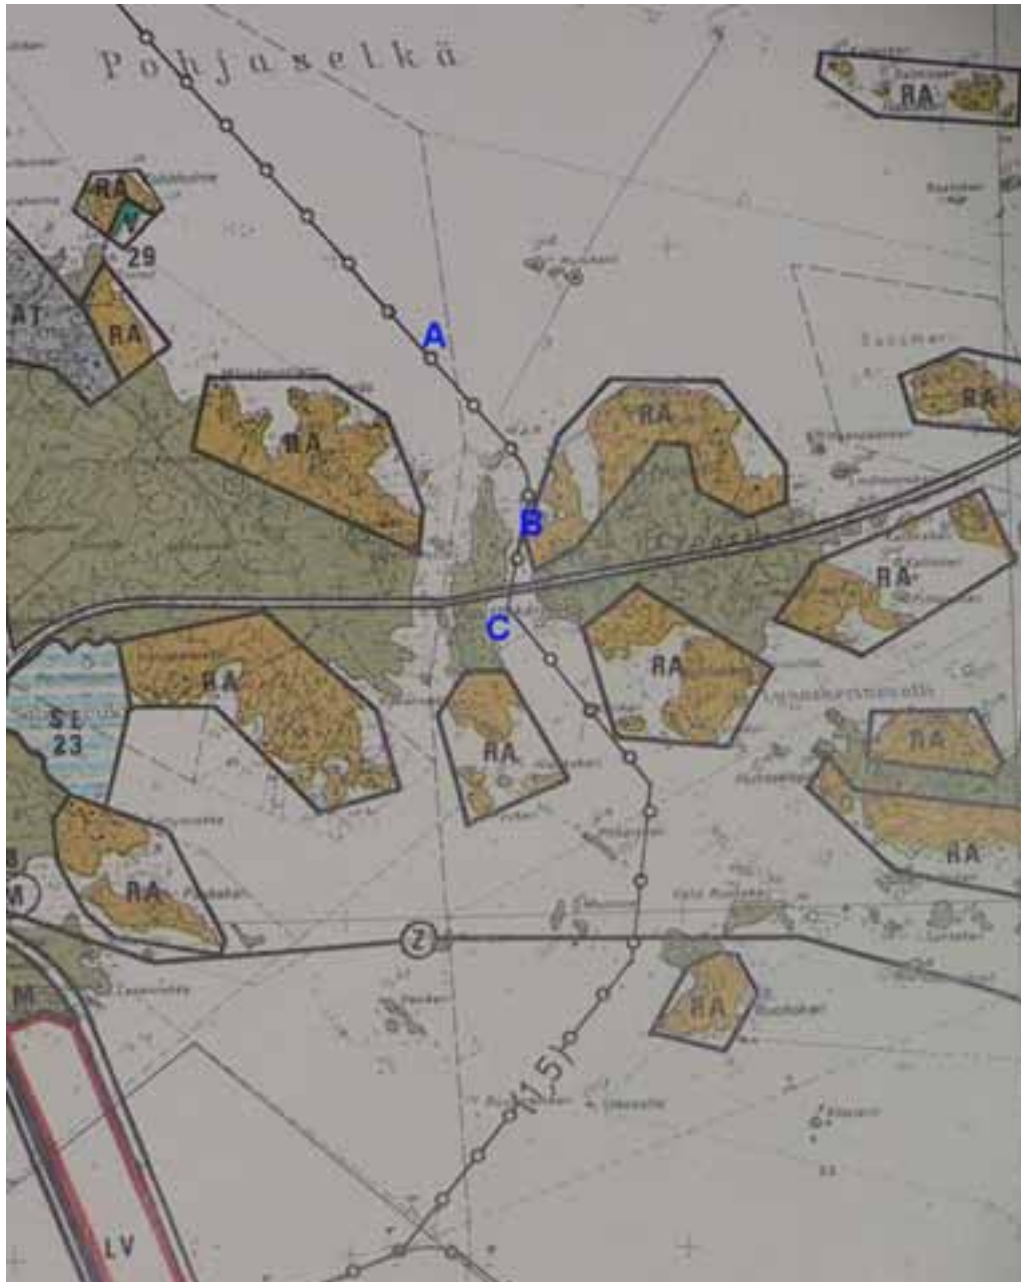
Pian vauhdin hiljentämisen jälkeen TYRNI:n tultua Kuuttosuntin sillan pohjoispuolen mutkiin tuli pieni perämoottorivene melko kovaa vauhtia vastaan. Alukset kohtasivat vasen sivu vasenta kohti. Kohtaamisen aikana TYRNI:n päällikkö otti ruorilla hieman oikealle varmistaakseen turvallisen sivuutuksen. Tuolloin alus sai pohjakosketuksen heilah-  
taen kaksi tai kolme kertaa.

Kuva 2. Kuvassa paikka A osoittaa kohtaa, jossa Tyrni hiljensi nopeuttaan, kohta B paikkaa, jossa pienveneen kohtaaminen ja pohjakosketus tapahtui. Kohta C on paikka, johon päällikkö ajoi matalaan veteen evakuointia varten.
