## Tutkintaselostus

C 1/2002 M

### **M/S FJORD PEARL, lastin siirtyminen ja vaaratilanne 2.1.2002**

### M/S FJORD PEARL, SHIFTING OF CARGO AND DANGER SITUATION, JANUARY 2, 2002

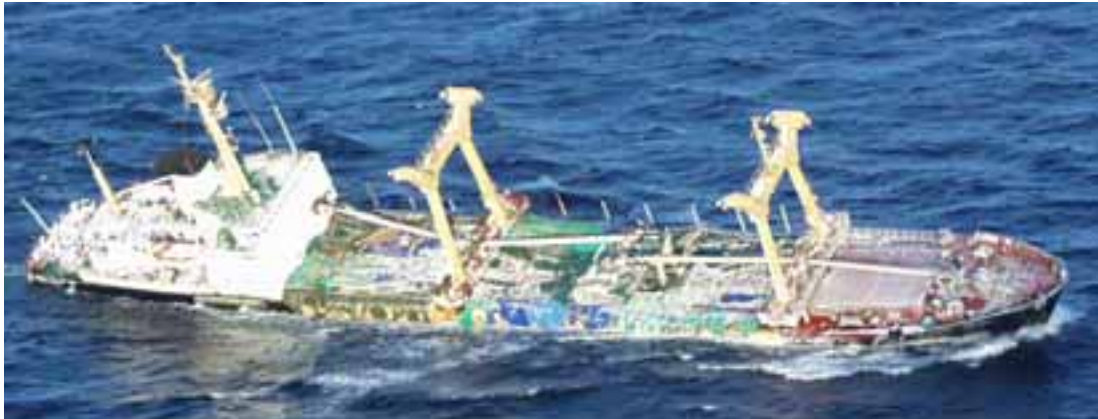
Kuva 1. M/S FJORD PEARL matkalla Turkuun

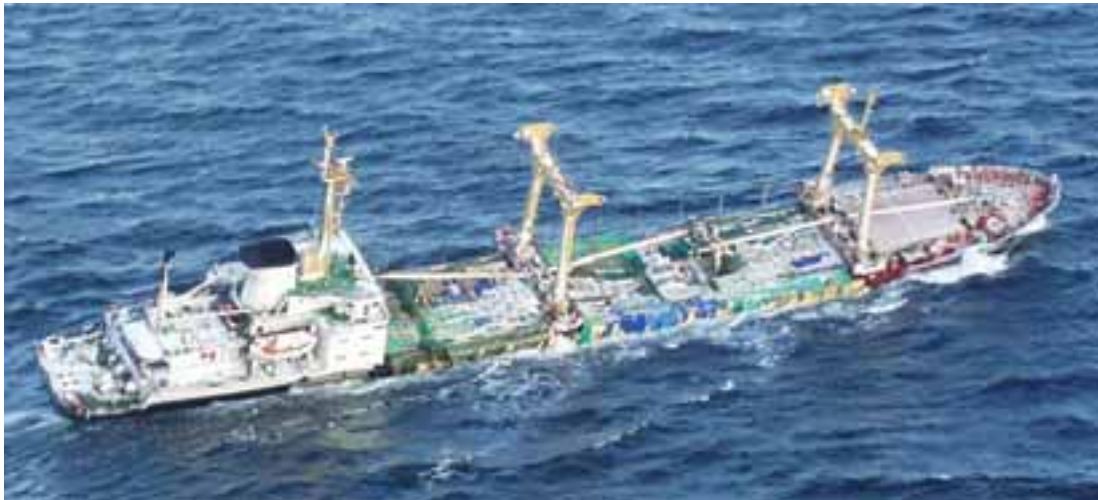
Kuva 2. M/S FJORD PEARL matkalla Turkuun

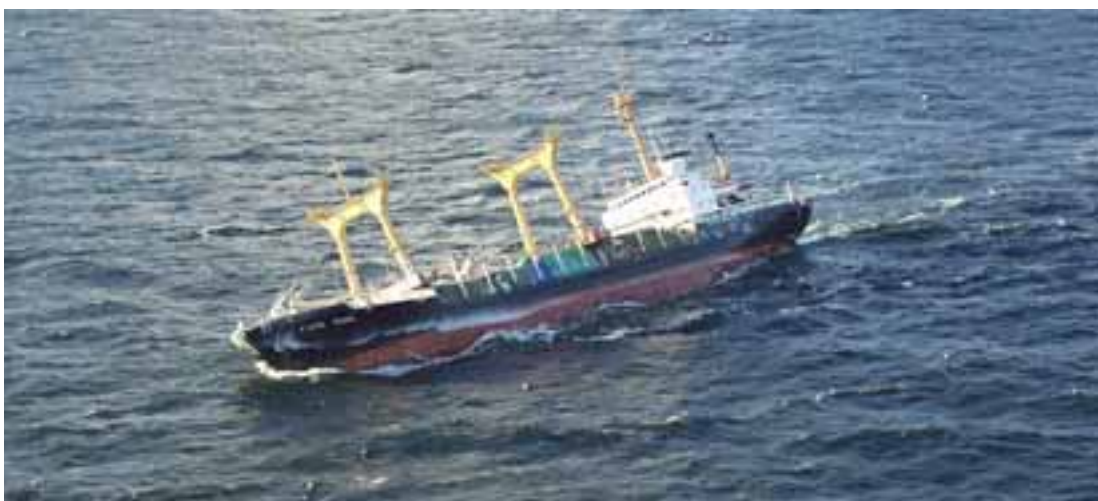
Kuva 3. M/S FJORD PEARL matkalla kohti Utötä

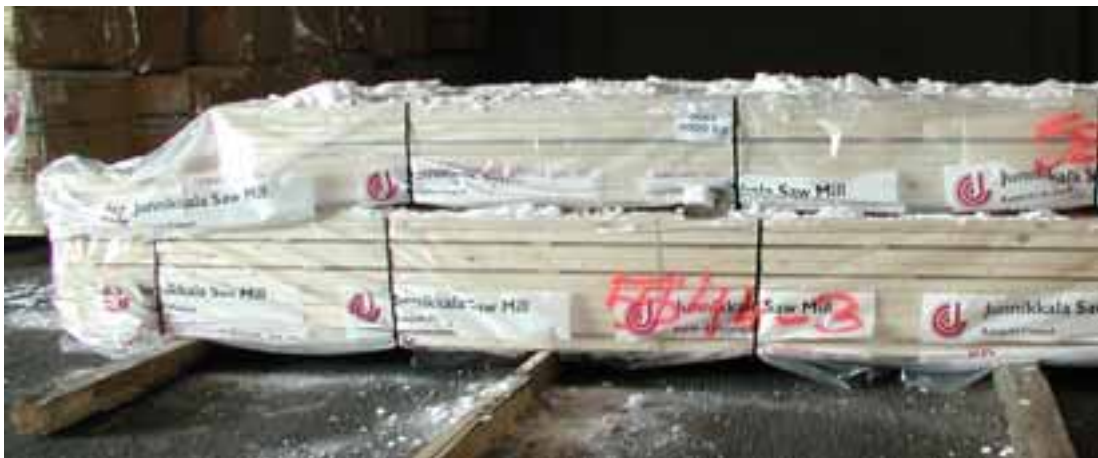
Lasti oli ulko-varastoitu, koska se oli rahdattu kansioptiolla, joka sallii tämän. Lasti purettiin varastokentälle joulukuussa 2001. Sääolosuhteet vaihtelivat pakkas- ja suojakelin sekä vesi- ja lumisateen vuorottellessa.

Kuva 6. Talvisia puutavarapaketteja odottamassa siirtoa laivaan (Työterveyslaitokselta saatu kuva)

Sahatavarapaketit olivat osittain lumisia ja jäisiä. Ahtaaja poisti lunta ja jäätä ilmapuhalluksella ja nuijimalla. Lunta ja jäätä ei saatu täysin poistettua. Lasti pyrittiin sijoittamaan mahdollisimman tiiviisti laivan päällystön valvonnassa. Kansilastin toinen kerros sijoitettiin poikittain. Vaihtelevista pituuksista johtuen jäi paikoin puolen metrin välejä.

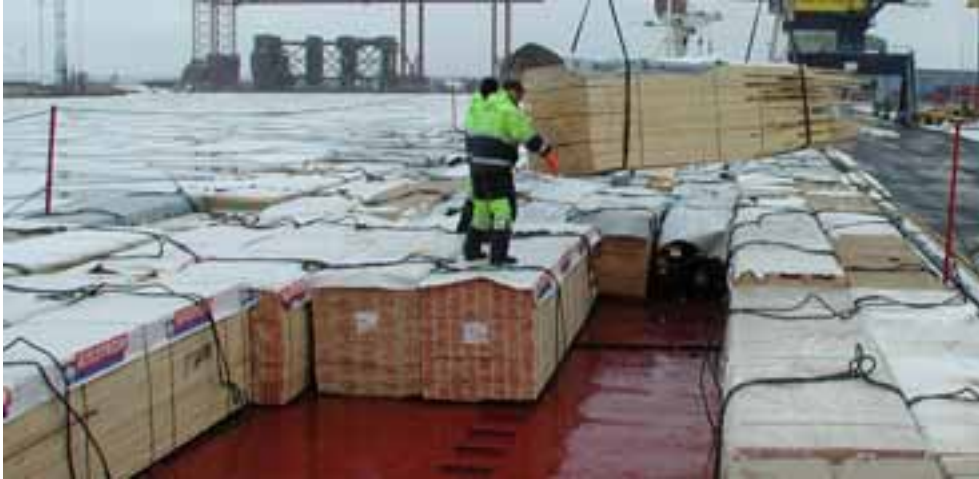
Kuva 8. Sahatavarapakettien sijoittelua kannelle (Työterveyslaitokselta saatu kuva, kuvassa ei ole FJORD PEARL)

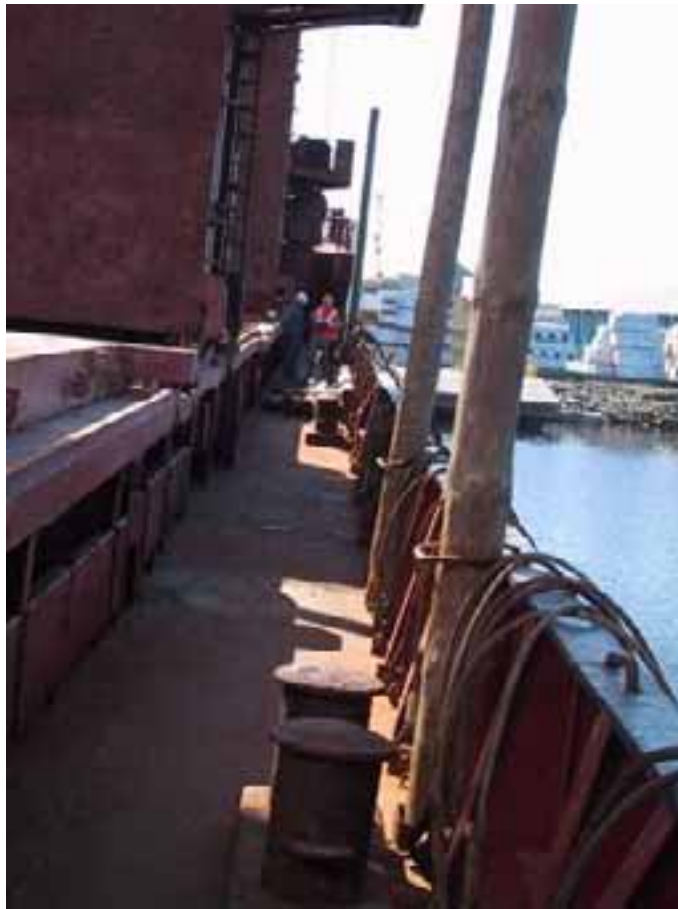
Ennen sääkannelle lastausta aluksen miehistö nosti aluksen puomeilla yhdeksän puista tukitolppaa aluksen kummallekin laidalle. Tukitolpat olivat laivan omia, 5-6 m pituisia ja halkaisijaltaan 150-280 mm. Tukitolpat pujotettiin partaassa olevan taivutetun terästangon muodostaman aukon läpi ja alapää asetettiin kannella olevaan kehikkoon. Tukitolppien ja laitimaisen pakettien väliin jäi 5 cm rako pressua varten. Tukitolpat eivät olleet kansilastin tukemista varten, vaan ne estivät pinoja sortumasta lastauksen aikana, kun kansilastia ei vielä ollut kiinnitetty.

Kuva 9. Tukitolppien asennus ja sijainti FJORD PEARLilla toukokuussa 2002

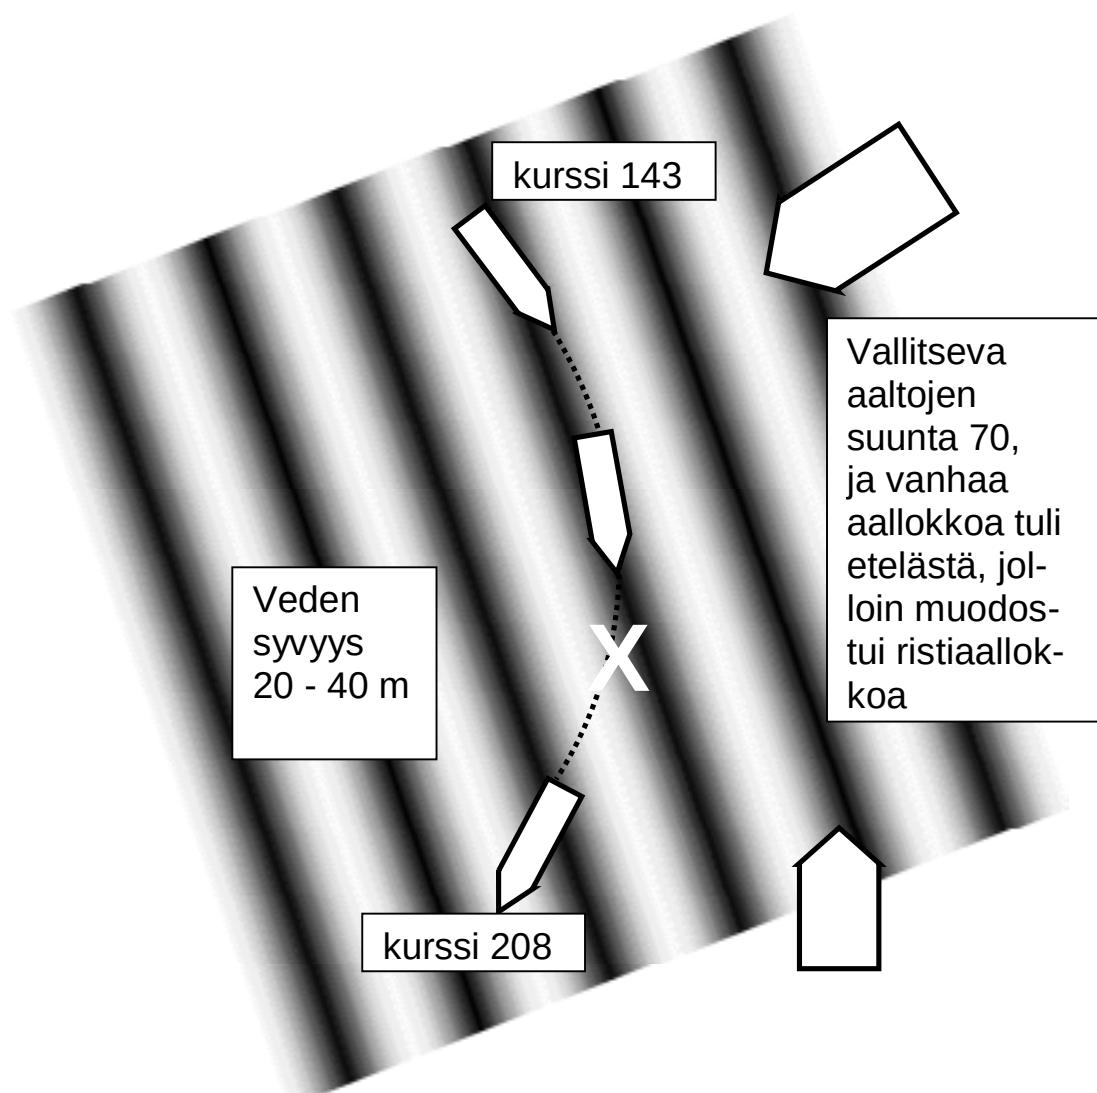
Aluksen kääntyminen tehtiin vaikeissa olosuhteissa. Säätiöjen mukaan tuulen nopeus puuskissa oli ajoittain 27 m/s. Aallokkotietojen mukaan aaltojen vallitseva periodi oli 8-9 s. Vastaava aallonpituus oli 120 m, jolloin aallon vaihenopeus oli 13 m/s. Merkitsevä aallonkorkeus oli 3-4 m. Aluksen nopeus oli käännöstilanteessa 8 solmua eli 4,1 m/s. Alla olevassa kuvassa 13 on esitetty arvioitu aluksen kääntyminen. Kääntymissäde ei ole tiedossa, mutta jos oletetaan sen olleen 1200 m, saadaan kääntymisen vaatimaksi ajaksi 5 minuuttia. Lastin siirtymishetki ei ole tiedossa.

Alus joutui jonkin aikaa kulkemaan sivuttain aaltoihin nähden, mikä voimisti keinuntaa. Kääntymisen aikana alus oli monta kertaa aallon harjalla vinossa asennossa aaltorintamaan nähden. Todellisuudessa aaltorintama ei ollut niin selvä kuin kuvassa, vaikka vallitseva aaltojen suunta oli jo ehtinyt muodostua. Ristiaallokkoa oli jonkin verran. Keinahduksen oletettu hetki on merkitty X.

Kuva 13. Aluksen kääntyminen

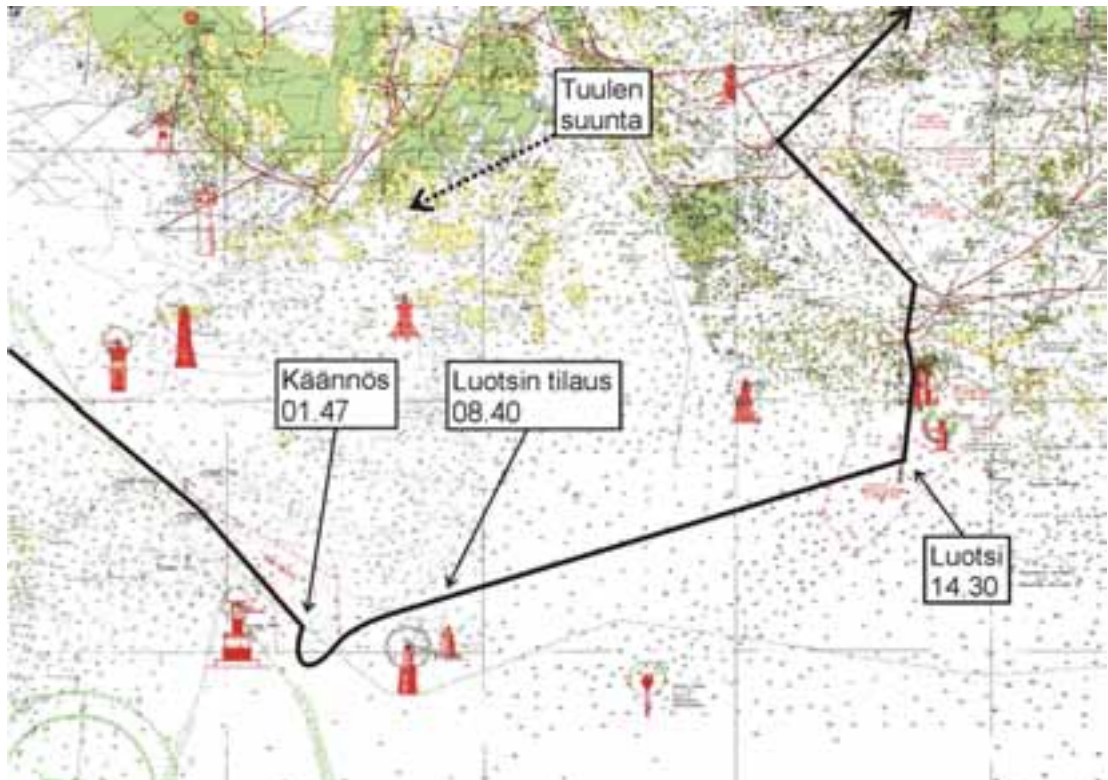
Kuvan 17 merikorttikopiossa on merkitty aluksen reitti Ahvenanmerellä, haveripaikka, ilmoituspaikka ja aluksen reitti Turkuun kellonaikoineen ja tuuli/aaltotietoineen.

Kuva 17. FJORD PEARLin oletettu reitti

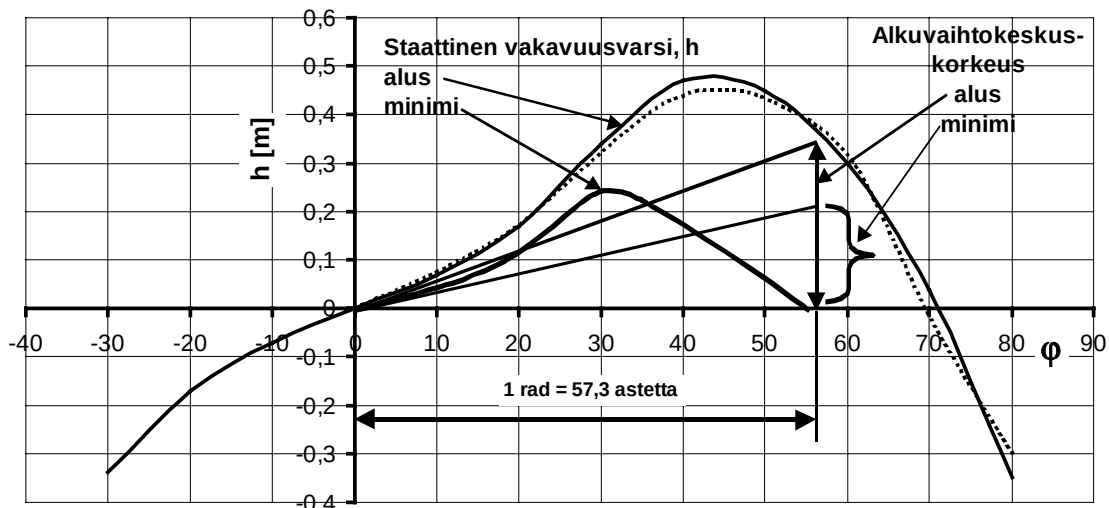
Staattiset vakavuuskäyrät ovat kuvassa 19. Ne on laskettu ohjeiden mukaan ja täyttävät vakavuusvaatimukset. Kuvassa on myös aluksella vaurion jälkeen laskettu staattinen vakavuuskäyrä. Näiden käyrien pohjalla on tutkintaryhmä tehnyt eri tilanteiden vaatimia vakavuustarkasteluja. Tarkemmin vakavuutta on käsitelty liitteessä 3.

Kuva 19. Aluksella lasketut vakavuuskäyrät

Sääkriteeri eli suhde kaatava momentti/maksimi odotettavissa oleva kallistava momentti oli 2,305, mikä on hyvä. Laskelmissa oletetaan, että aluksen painopiste sijaitsee keskiviivalla.
