Tutkintaselostus

C 12/2002 M

ms TRAVEBERG, karilleajo Ruotsinsalmessa 26.11.2002

MS TRAVEBERG, GROUNDING IN RUOTSINSALMI, OFF PORT OF KOTKA, ON 26.11.2002

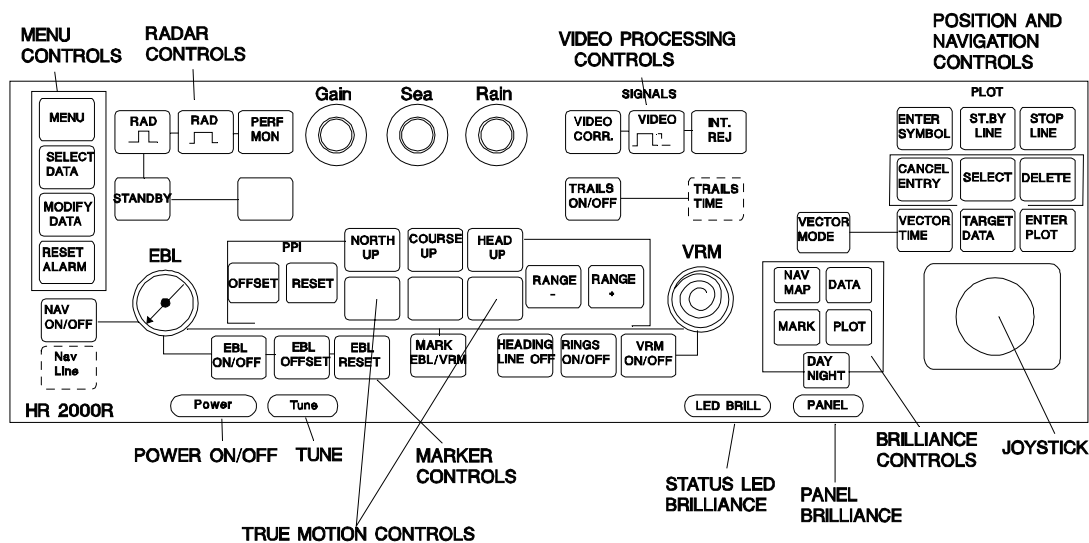
Kuva 4. ELNA-tutkan näppäimistö.

Kompassi oli kytketty tutkanäyttöön (Gyro Stabilized), mutta nopeus sensoria ei oltu kytketty näyttöön (Relative Motion). Näyttötapaa pohjoinen ylös (North Up) ei oltu merkitty, joten näyttö on ollut aluksen hyrräsuunta ylös (Course Up, kuva 4). ELNA-tutkassa on Course Up -mahdollisuus, mutta tämä mahdollisuus puuttuu päällikön täyttämästä lomakkeesta merionnettomuusilmoitus (taulukko 4).

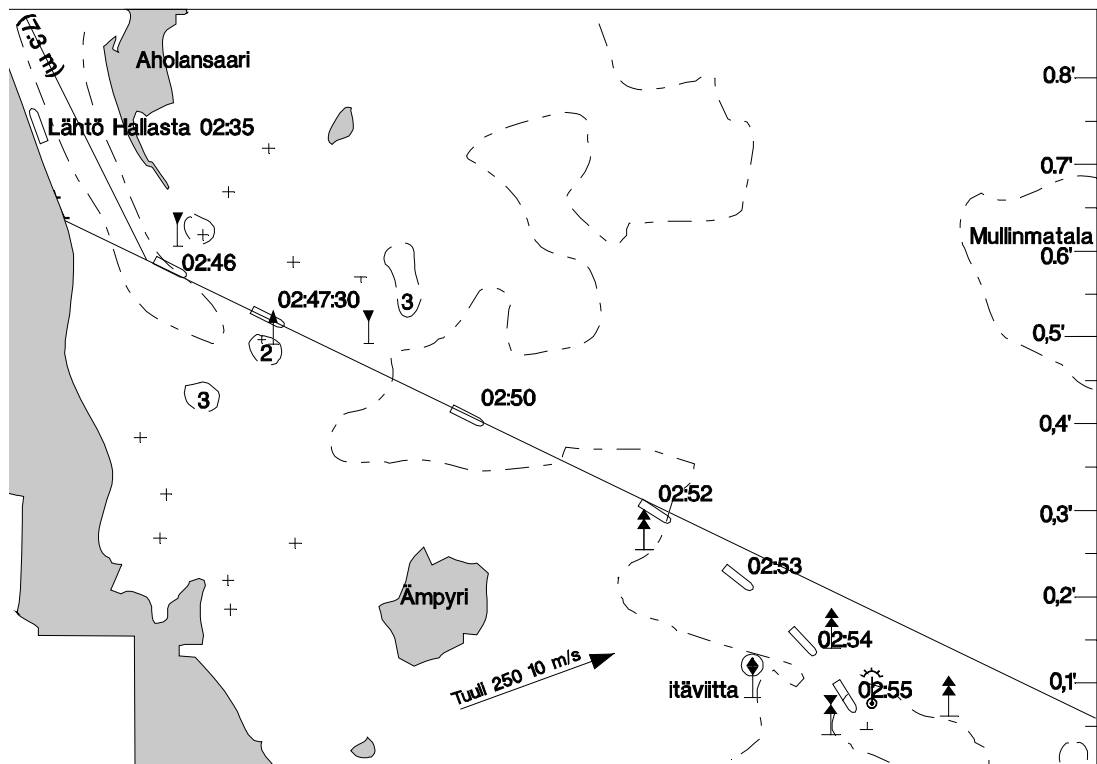
TRAVEBERGin kulkua on simuloitu kahdella eri tietokoneella sata metriä pitkän konttialuksen mallilla. Simuloinneilla ei kyetä määrittelemään aluksen kulkemaa tarkkaa rataa. Sillä tarkistettiin aluksen lähtöaika, nopeus ja *karilleajoaika*. Näiden perusteella rekonstruoiitiin tärkeimmät sivuutusajat (kuva 6). Aluksen irrotus ja käännös kestivät yhteensä yksitoista minuuttia. Simuloinnin mukaan ensimmäinen eteläviitta sivuutettiin 02.46 viiden solmun nopeudella. Nopeus oli kolmannen viitan kohdalla kuusi solmua ja nousi seitsemään solmuun noin kello 02.50.

Kuva 6. Simuloimalla rekonstruoituja sivuutusaikoja.

Tuuli oli 41° oikealla aluksen poikkiviivan perän puolelta. Se pyrki kääntämään aluksen keulaa oikealle ja tämän estämiseksi peräsin oli pidettävä vasemmalla 2° ja hetkellisesti 5°. Aluksen sortokulma oli enimmillään 1° suoralla suunnalla. Kun peräsinä pidettiin keskellä, alus alkoi hitaasti kääntymään oikealle. Sortokulma suureni vasta kun nopeutta alettiin hiljentää.

Noin kello 02.53 nopeutta vähennettiin (Dead Slow). Tämä pienensi peräsimen tehoa sillä alus alkoi kääntyä oikealle. Peräsin käännettiin simuloinnissa kaikki oikealle kello 02.54 aluksen keulan sivuuttaessa vasemmalle jääneen pohjoisviitan. Nopeus oli silloin 6,4 solmua. Peräsimen kääntäminen kaikki oikealle ei sanottavasti ehtinyt lisätä käännösnopeutta. Sorto kasvoi aina kymmeneen asteeseen. Karilleajossa simulaattorissa nopeus oli 5 solmua. Todellisuudessa nopeus saattoi olla pienempi. Luotsin kertomus suuresta sortokulmasta pitää paikkansa. Simulointi vahvisti luotsin ja päällikön kertomuksen, vaikka todellisuudessa TRAVEBERGIN käyttämät peräsinkulmat ovat saattaneet olla simuloitua pienemmät.
