## Tutkintaselostus

C 13/2002 M

**ms KAJEN, karilleajo Ruotsinsalmessa Kotkan edustalla  
18.3.2002**

### **MS KAJEN, GROUNDING IN RUOTSINSALMI, OFF PORT OF KOTKA, ON 18.3.2002**

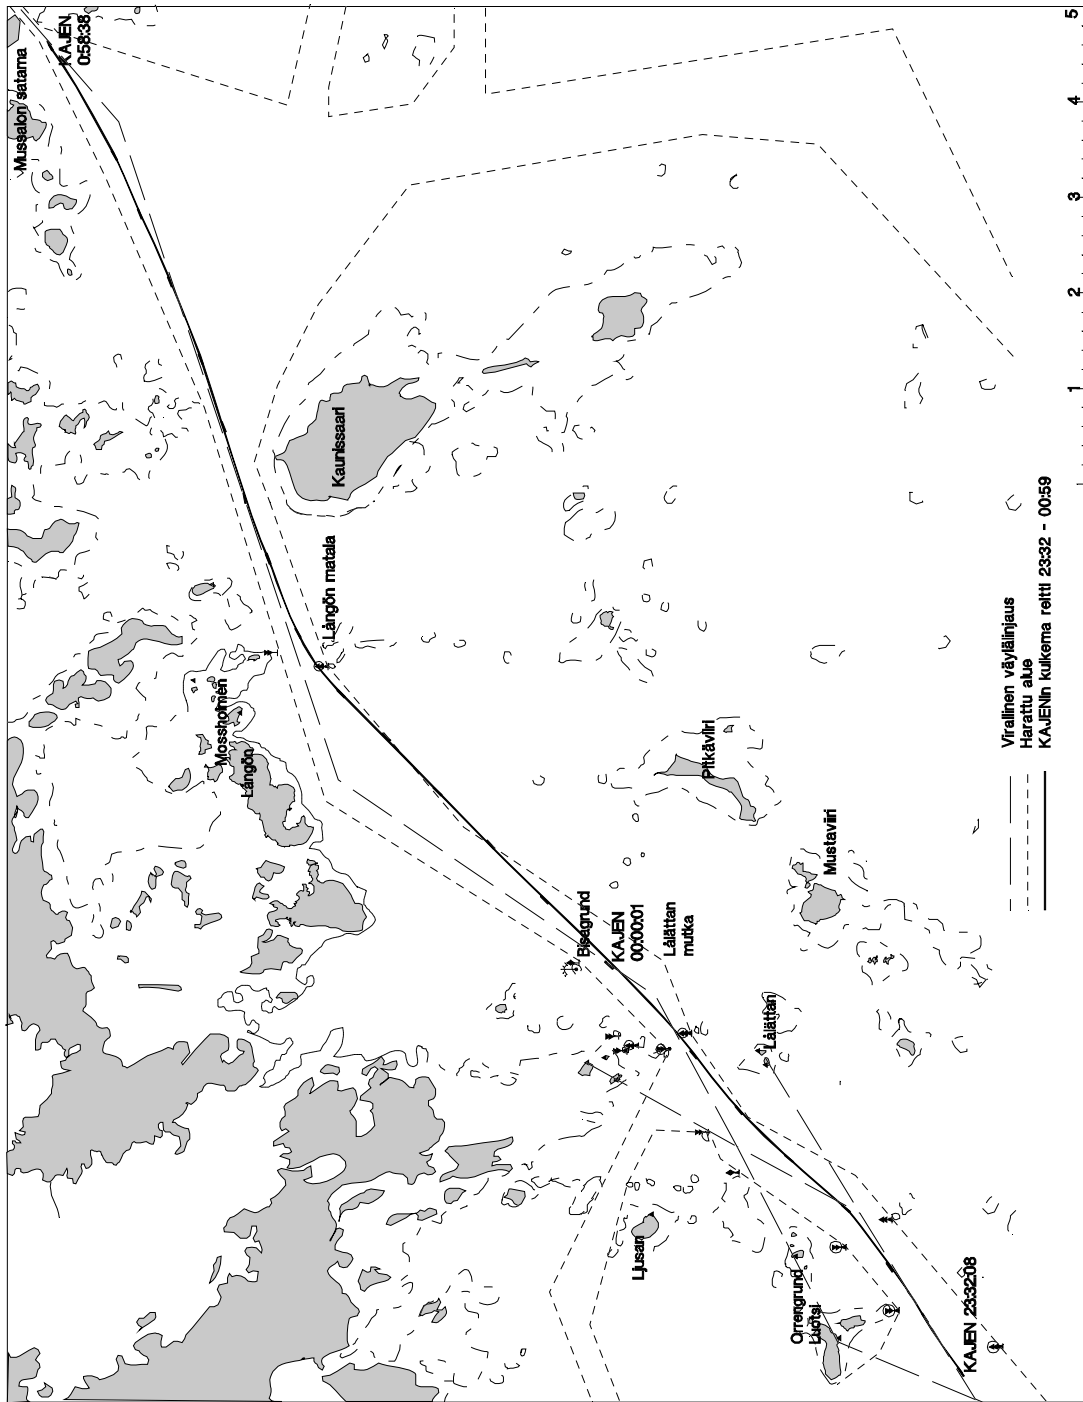
Kuva 7. KAJENin ongelmaton matka Orregrundista Mussalon kohdalle.

Puolenyön aikaan Bisagrundin tutkamerkki oli suunnassa 357° 0,3 mpk etäisyydellä. Lälättänin portti oli juuri sivuutettu. Päälikkö ja luotsi olivat kahdestaan sillalla Orregrundista Viikarin salmen eli sen alueen joka on esitetty kuvattu kuvassa 7. Luotsi ajoi tutkalla ja oikaisi väylän mutkat. Se on yleinen tapa valita ajolinjat jos aluksen syväys on

Luotsit suunnittelivat itse avoimille väylän osuuksille mieleisensä ajolinjat. KAJENin luotsin käyttämä ajolinjat Orrengrundista Kaunissaaren olivat selkeitä (kuva 7). Se on yleinen luotsaustapa tällä väyläosuudella, kun aluksen syväys on alle 7 metriä. Koska tapa on yleinen se on myös luotsilaitoksen tiedossa.

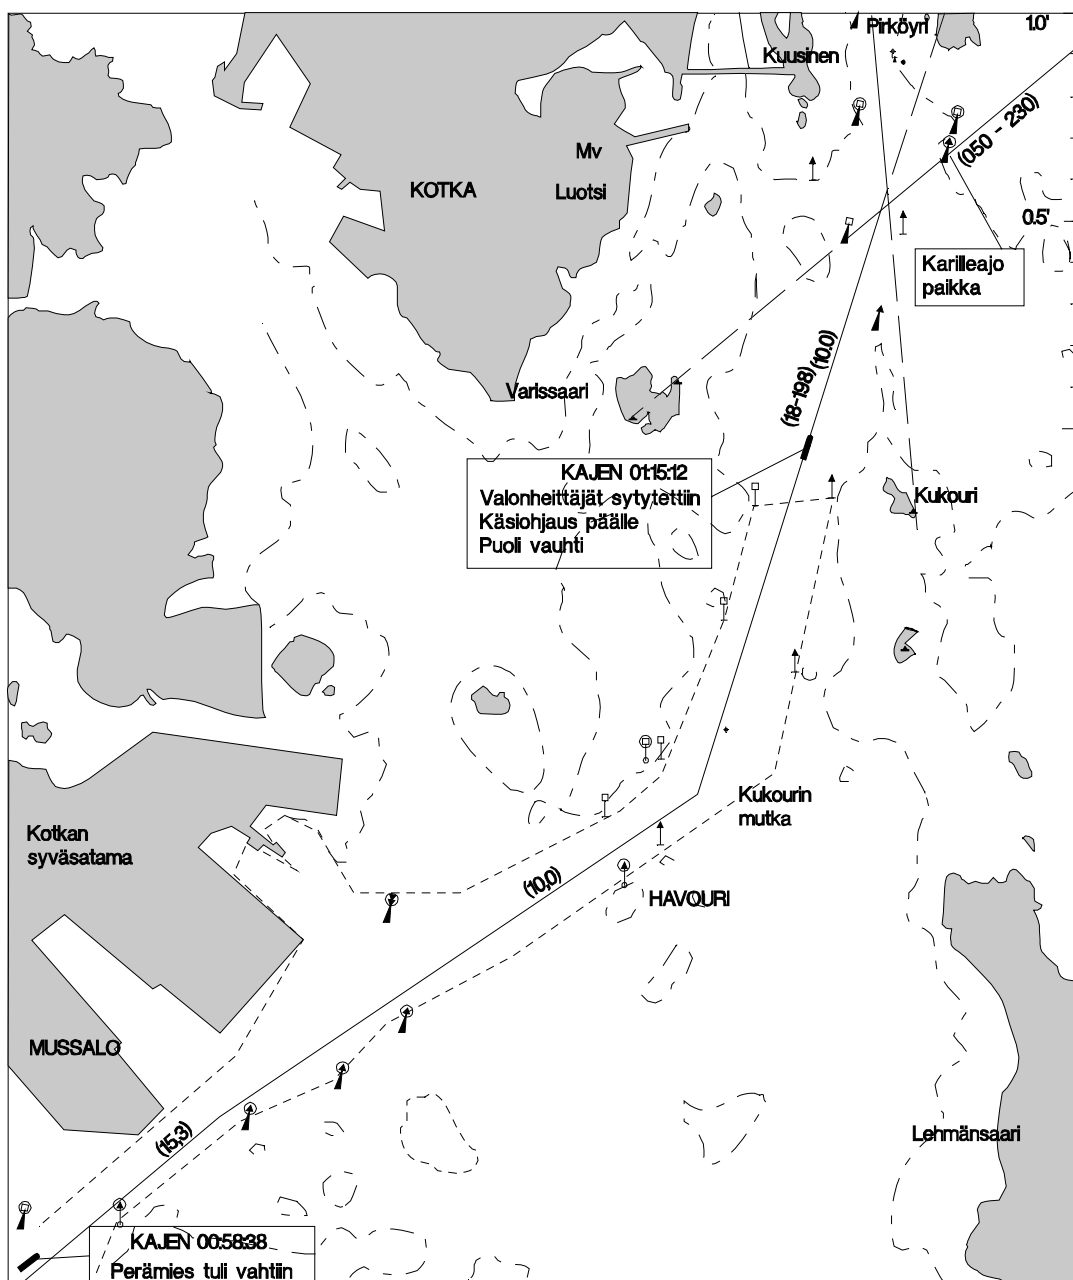
Kuva 8. KAJEN putosi tutkaseurannasta Mussalon kohdalla (SWOP), tutkallenteet saatiin Kukourin kohdalta ja karilleajopaikalta.

VTS-tutkan antenni oli lähellä luotsiasemaa (kuva 8). KAJENin liike näkyi varmasti tutkassa tässä vaiheessa, mutta koska tutka oli kadottanut aluksen seurannan ei tallennusta aluksen käännöstä edeltävästä liikkeestä ja käännöksestä ollut. Nauhoitus olisi voinut todistaa jäiden vaikutuksen ohjailuun käännyttäessä Ruotsinsalmeen.
