Tutkintaselostus

C 2/2002 M

MS CITY OF SUNDERLAND, karilleajo Hangossa 1.1.2002

MS CITY OF SUNDERLAND GROUNDING OFF HANKO, FINLAND, JANUARY 1, 2002

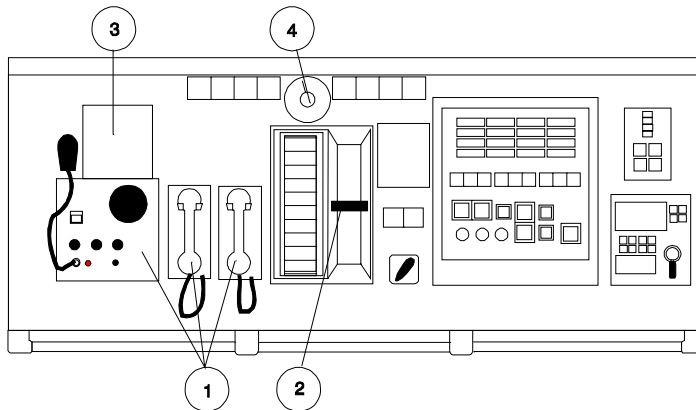
Kuva 3. Koneistonhallinta konsoli komentosillan oikealla puolella.

1. Aluksen sisäiset puhelimet
2. Konekäskyvälitin
3. Nopeus ja kierroslukutaulukko
4. Pääkoneen paineilmakäynnistys

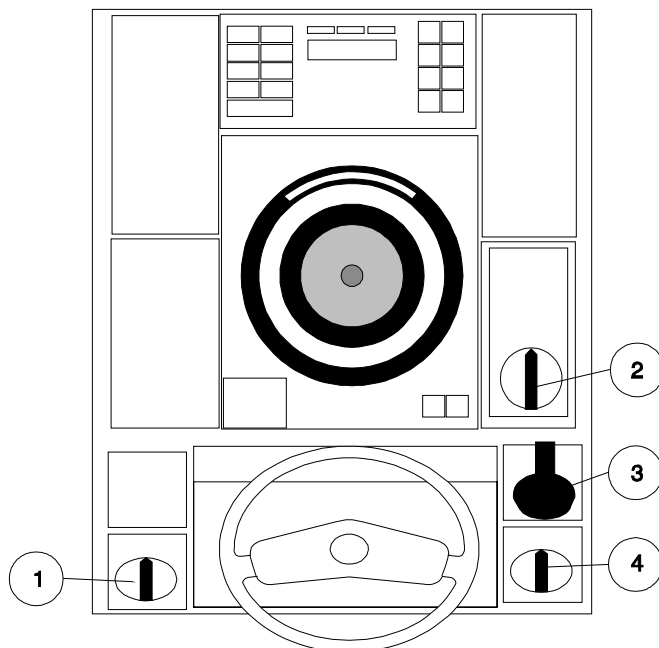
Kuva 4. TOKIMEC -yhtiön ohjauspylväs komentosillan keskilinjalla.

1. Schilling -peräsimen asennon rajoitin 50° ja 70°.
2. Valintakytkin seuraaville ohjausmoodeille:
 - AUTO eli automaattiohjaus,
 - HAND eli FU matkaohjaus (ohjauspyörä)
 - NFU aikaohjaus
3. NFU aikaohjausvipu
4. Valinta kahden eri sähköisen ohjausjärjestelmän välillä.

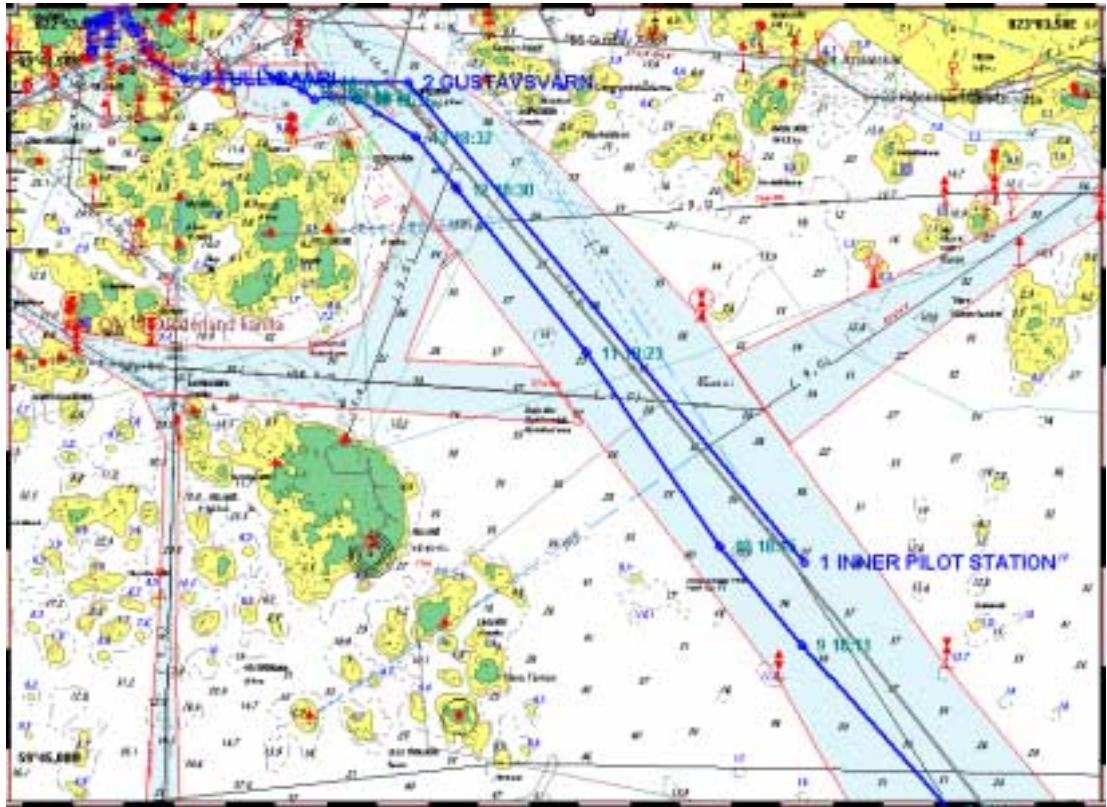
Kuva 7. CITY OF SUNDERLANDin reittisuunnitelma luotsinottopaikalta Tulliniemen salmeen ja aluksen kulkema reitti Hangon merivalvonta-aluekeskuksen reittiraportin mukaan.

Kello 16.15 vahtipäällikkönä toiminut toinen perämies ilmoitti Hangon luotsiasemalle, että CITY OF SUNDERLAND saapuu luotsipaikalle klo 18.15 (kuva 7) ja luotsiportaavat ovat oikealla puolella. Perämies ilmoitti konehuoneeseen, että konekäskyt alkavat 30 minuutin kuluttua.

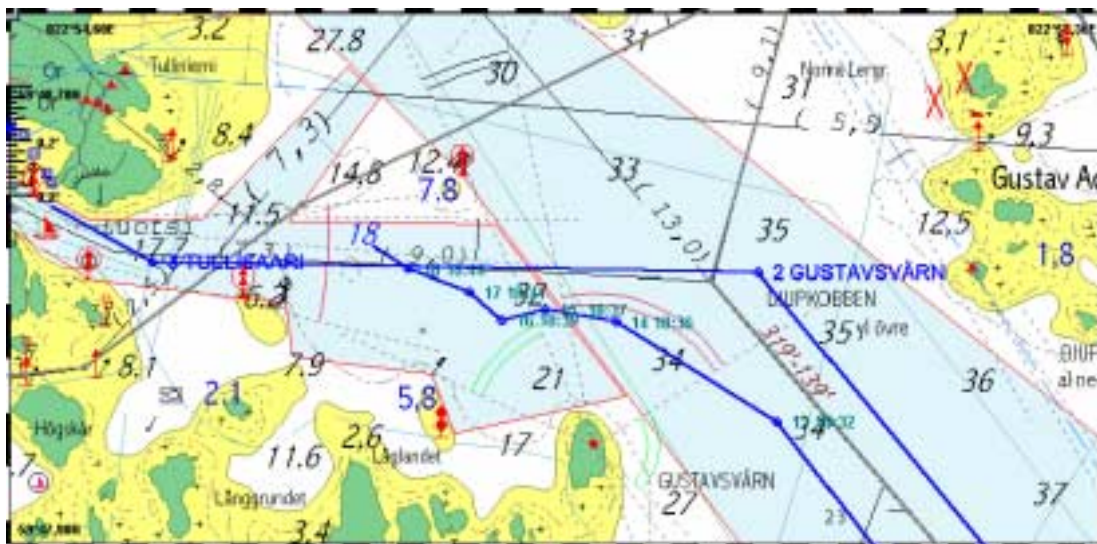
Kuva 8. Luotsin otto klo 18.36. Sen jälkeen hinaajan odottelua.

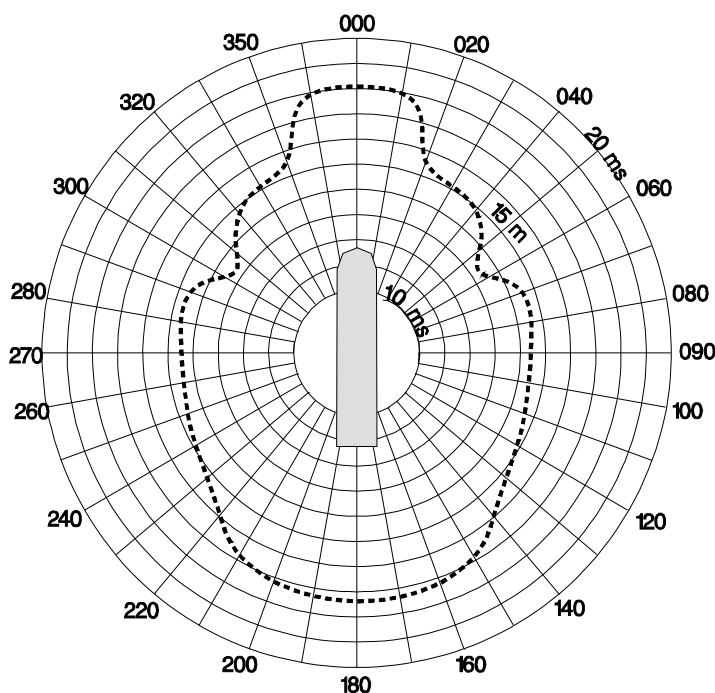
Kuvitteellisen autonkuljetusaluksen tuulirajakäyrä on esitetty kuvassa 13. Alus on satama-alueella ja sillä ei ole nopeutta. Tuulen nopeus on 10 metrin korkeudella merenpinnasta. Sää tiedotukset ilmaisevat tuulen nopeuden tällä korkeudella.

Rajakäyrä määritellään siten, että alus ajetaan kuvitteelliseen laituriiin. Tuuliraja määritellään 10 asteen välein nostamalla tuulen voimaa noin 2 m/s joka ajolla, kunnes ohjailuvaikeuksia ilmenee. Sen jälkeen haetaan tarkka raja arvo.

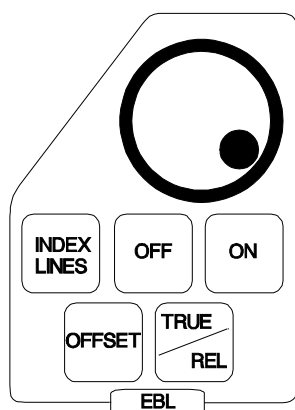
EBL:n numeerinen esitys tutkan vasemmassa alalaidassa.
