Tutkintaselostus

C 3/2002 M

**DOURO CHEMIST, karilleajo Lövskärin risteysalueella
19.2.2002**

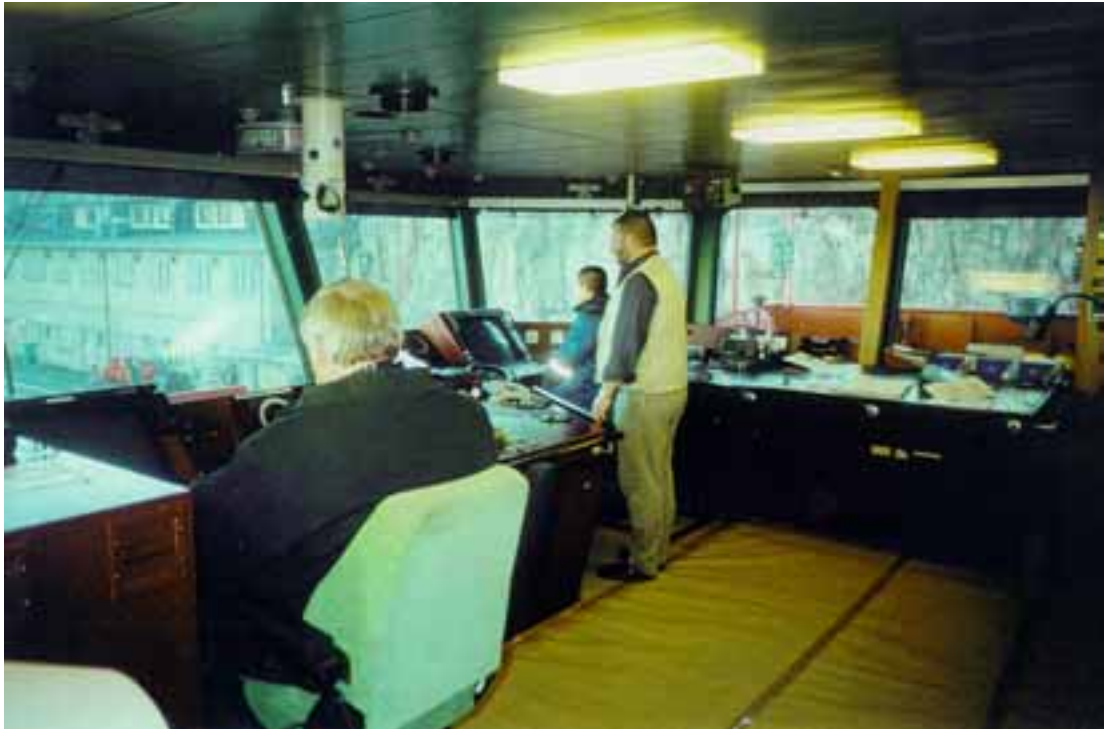
Kuva 2. Ohjaamo: Kuvassa olevat henkilöt ovat tapahtumahetken mukaisilla paikoilla. Luotsi vasemmalla, päällikkö seisomassa ja perämies istumassa oikealla

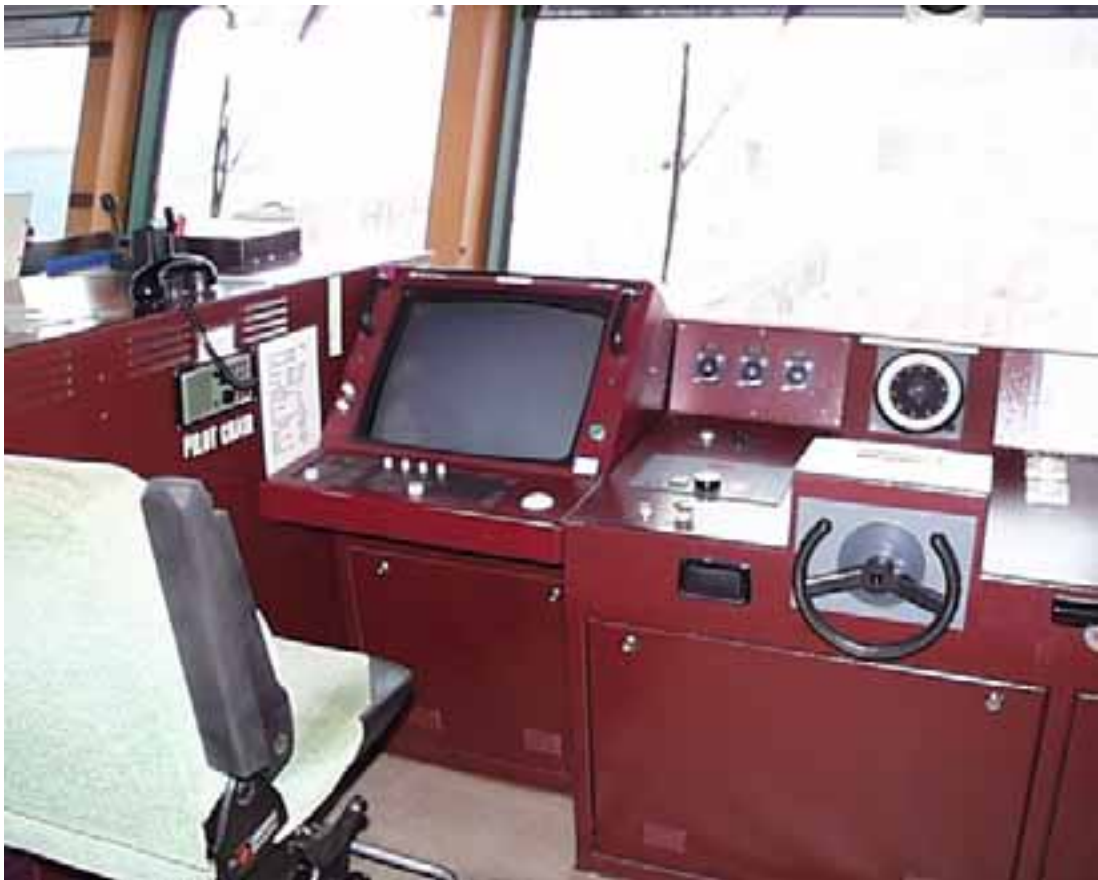
Kuva 3. Luotsin ohjailupaikka

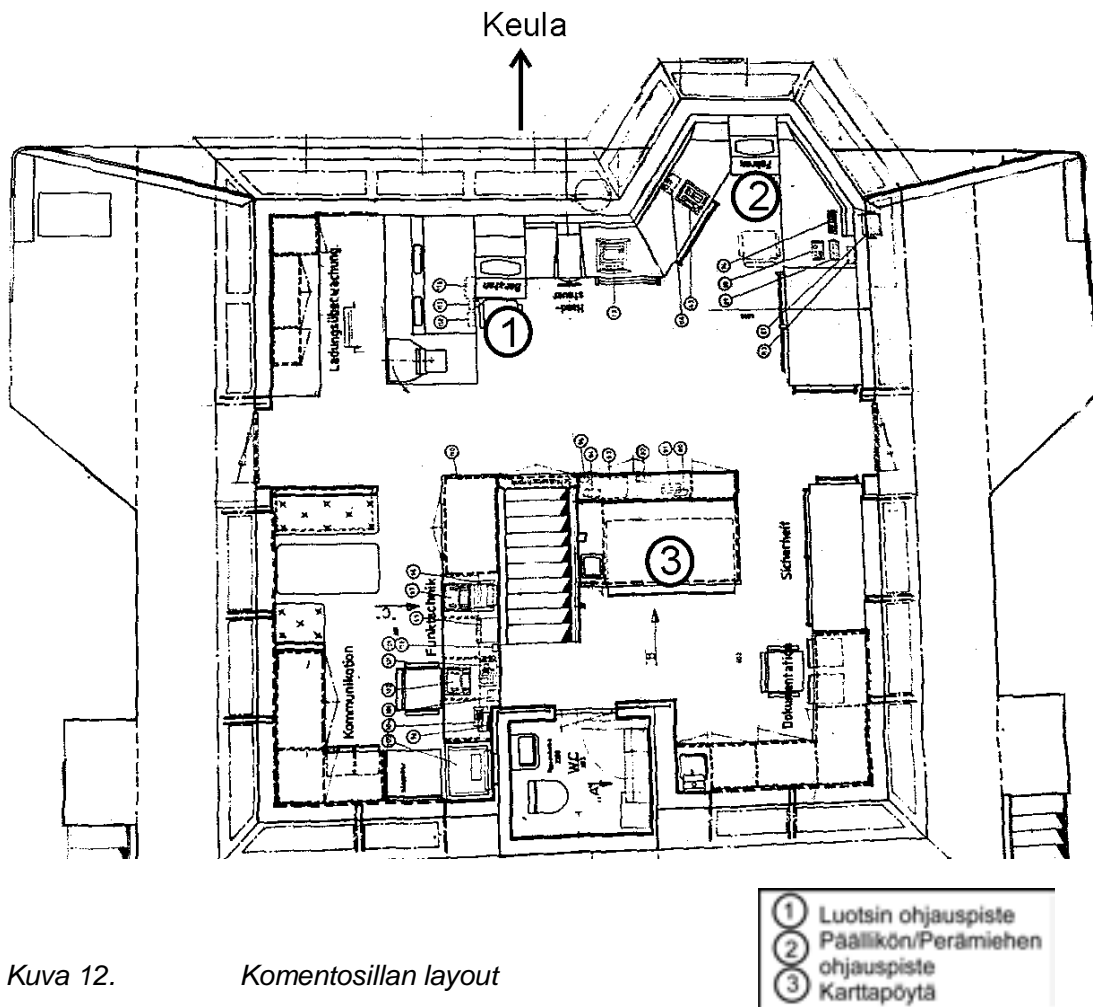
Kuva 12.

Aluksen komentosilta on hyvin suunniteltu ja avara. Navigointi ja ohjailulaitteet on sijoitettu väljästi ja ne ovat helposti käsien ulottuvilla. Luotsille on varattu oma ohjauspiste, jossa hänellä on käytössään 3 cm tutka ja automaattiohjain. Päälliköllä ja perämiehellä on 10 cm tutka sekä automaattiohjaimen rinnakkaisnäyttö sekä ohjailun yliottokahva. Aluksella ei ole elektronisia karttoja, jotka olisivat helpottaneet päällikön tekemää luotsauksen seuranta reittisuunnitelman yllättävästi muuttuessa. Reittisuunnitelma oli ainoastaan luotsin muistin ja luotsilla olevan väyläkirjan varassa, kun taas päällikkö joutui juoksemaan karttapöydän ääreen. Päällikkö ei voinut näin ollen seurata luotsin työskentelyä riittävän tarkasti, koska hänen oma toimintansa painottui informaation keräämiseen kartalta.

Komentosillan layout
