## Tutkintaselostus

C 7/2002 M

**Hinaaja PUSKU ja työntöproomu PÖLLI 7, karilleajo Savon-  
linnan Kyrönsalmessa 11.7.2002**

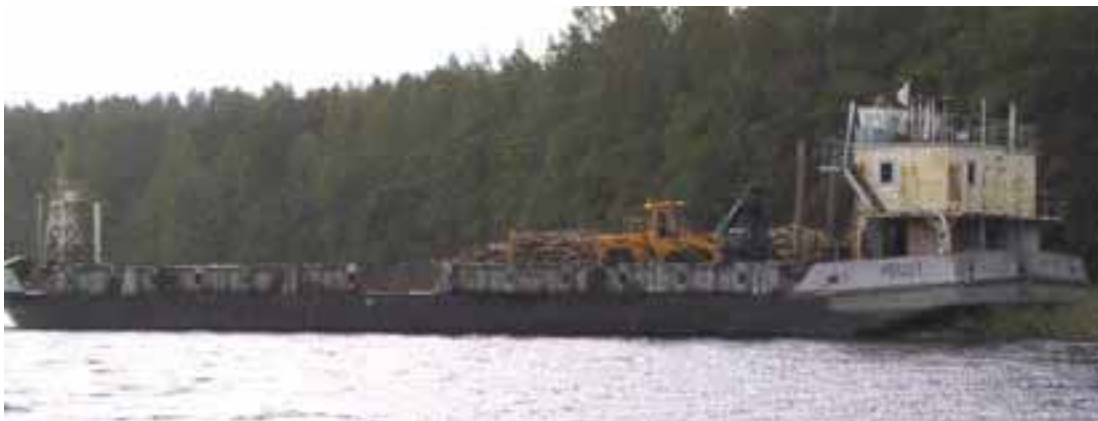
Kuva 2. Työntöproomu PÖLLI 7.

Työntöproomu PÖLLI 7 sai painauman keulan vasemmalle puolelle törmätessään jotteeseen. Sen jälkeen osuminen rantakivikkoon aiheutti vuodon kahteen keulan osastoon, jolloin proomu kallistui menettäen noin puolet kansilastistaan veteen. Sen kyydissä ollut kuormauskone vaurioitui myös. PÖLLI 7:ään jouduttiin korjaustelakalla vaihtamaan useita pallelevyjä. PUSKU ja SEVERI eivät vaurioituneet törmäyksessä.

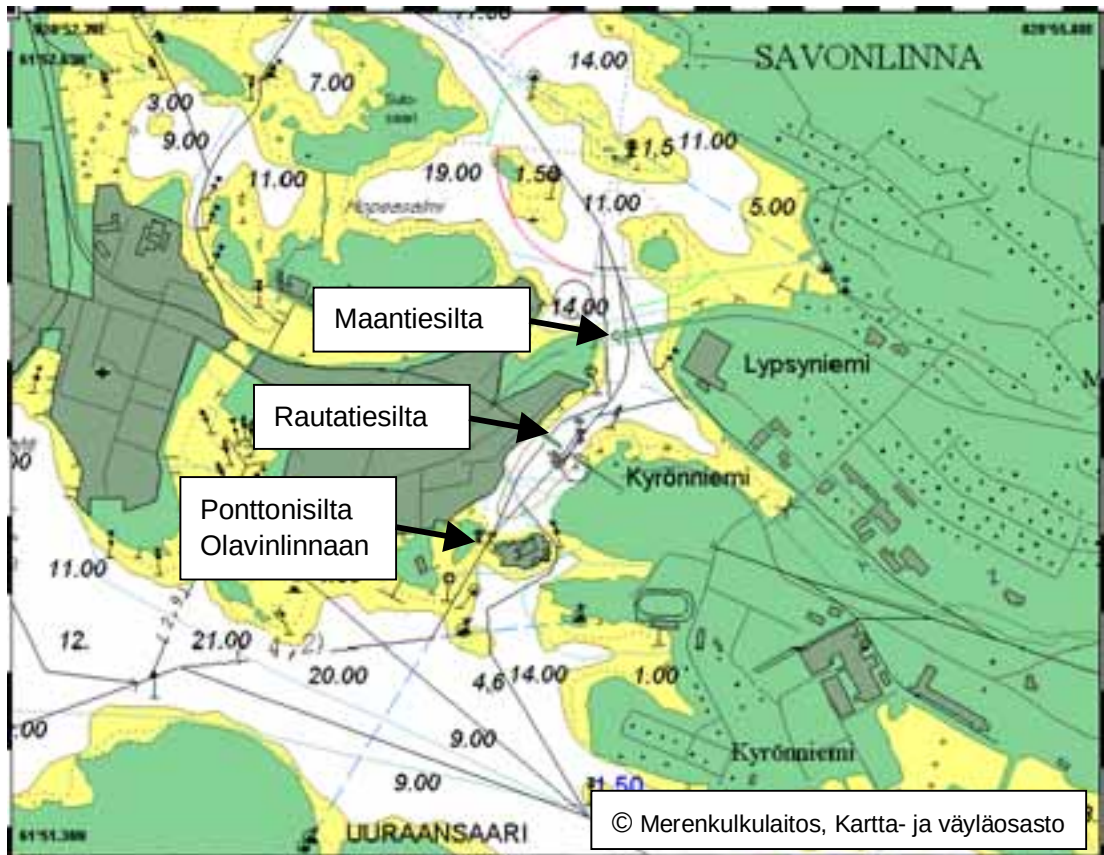
Kuva 9. Kyrönsalmen väylä. Karilleajopaikka oli Olavinlinnaan vievän ponttonisillan luona.

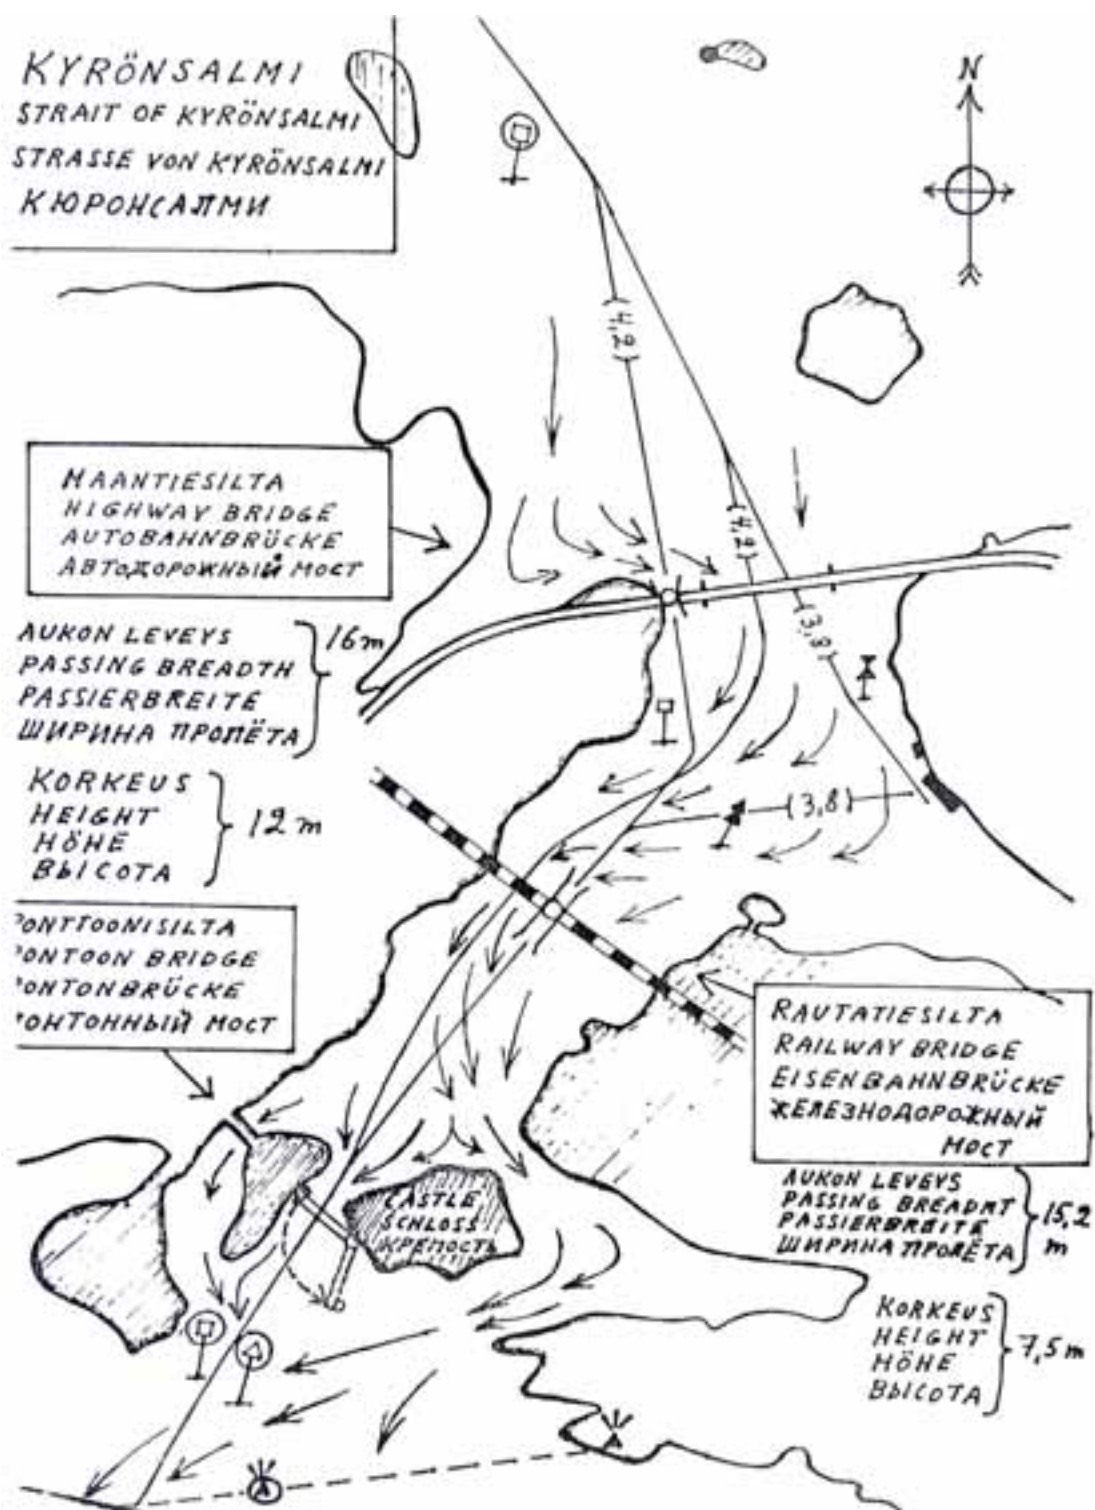
Kuva 14. Luotsien käyttämä ohjekartta.

Tutkinnassa tutustuttiin myös luotsien käyttämään väyläkaavioon, kuva 14, joka on aiinoa laajemmin käytössä oleva kuvaus Kyrönsalmen virtausolosuhteista. Tutkinnassa kiinnitettiin huomio siihen, että ko. kaaviossa ei ole esitetty virtausnopeuden kasvamista yli kaksinkertaiseksi ylävirralta maantie- ja rautatiesiltojen luota Linnasalmeen. Lisäksi aluksen päällikkö oletti virtausnopeuden olevan Linnasalmessa 3-4 solmua, vaikka mitaustietojen mukaan suurimmat esiintyvät nopeudet ovat noin 2,4 solmua. Onnettomuuden tapahtumahetkellä virtausnopeus oli selvästi alle kaksi solmua. Tämä viittaa siihen, että ilman luotsia Kyrönsalmen läpi harvoin liikennöivien alusten päälliköillä ei ilmeisesti ole tarkkaa tietoa salmen virtausolosuhteista.

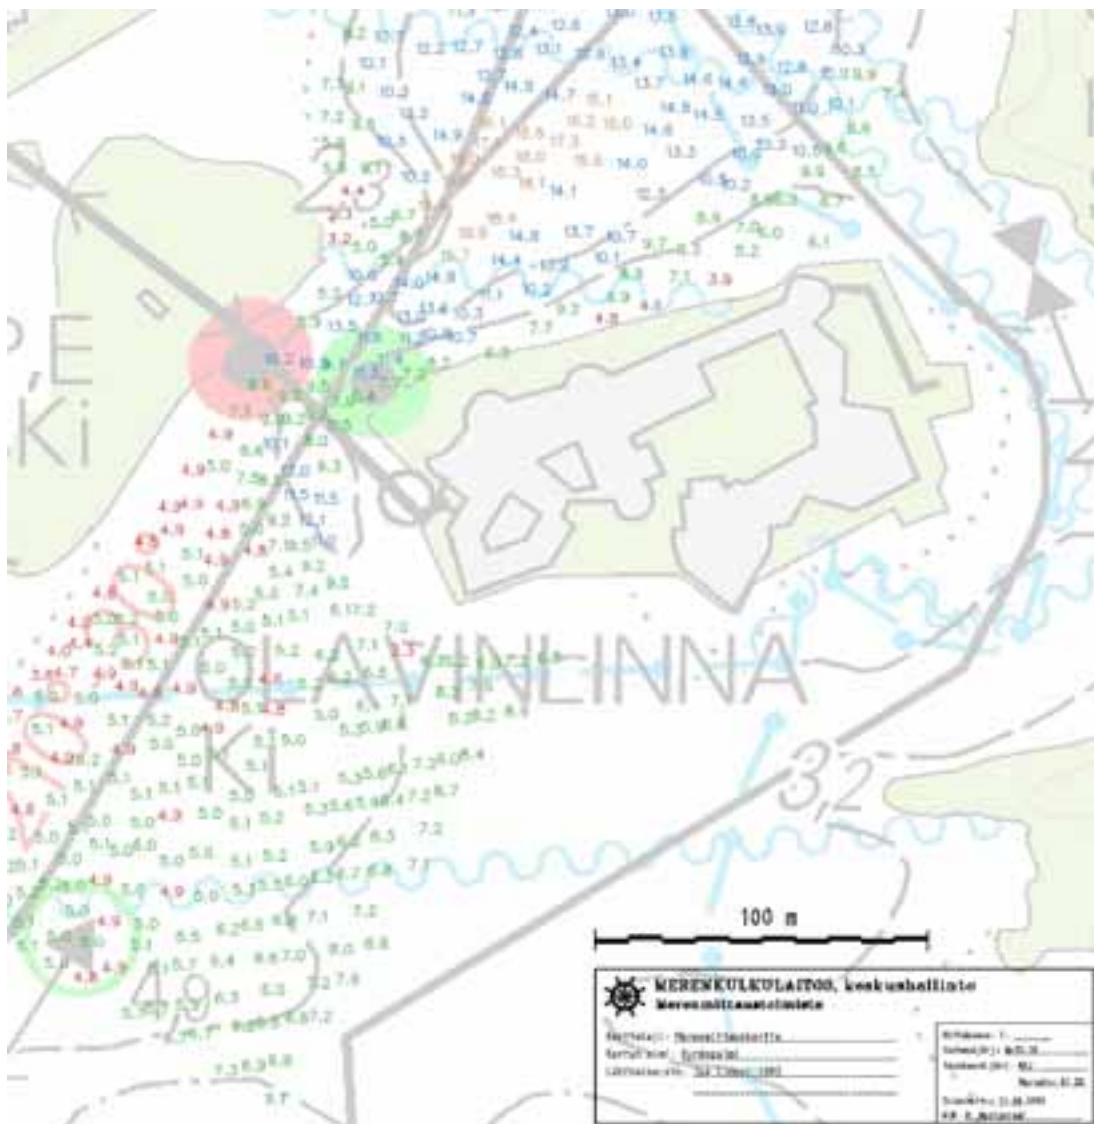
kohdaltaan noin 10 m syvä. Linnasalmen jälkeen Tallisaaren puoleinen ranta mataloituu, syvyyden ollessa 10 metrin päästä rannasta noin 5 m. Haraustietojen mukaan vähintään 5 m syvän käytettävissä olevan väyläalueen leveys on 30 m (kuva 18). Lisäksi Linnasaarella on noin 2 m päähän rantakalliosta ulottuva ohjuri (kuva 19).

Kuva 18. Syvyytiedot Linnasalmessa.
