## Tutkintaselostus

C 4/2003 M

**Jäänmurtaja VOIMA, karilleajo Helsingin edustalla  
11.4.2003**

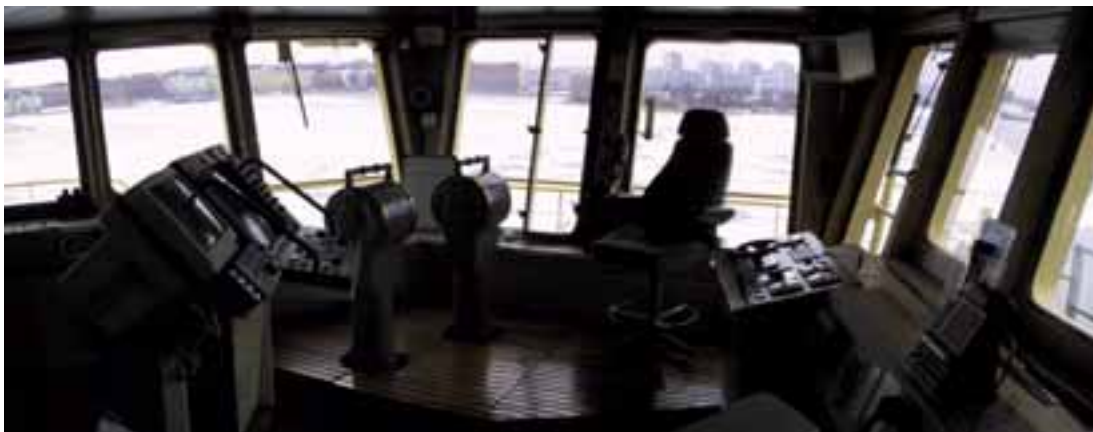
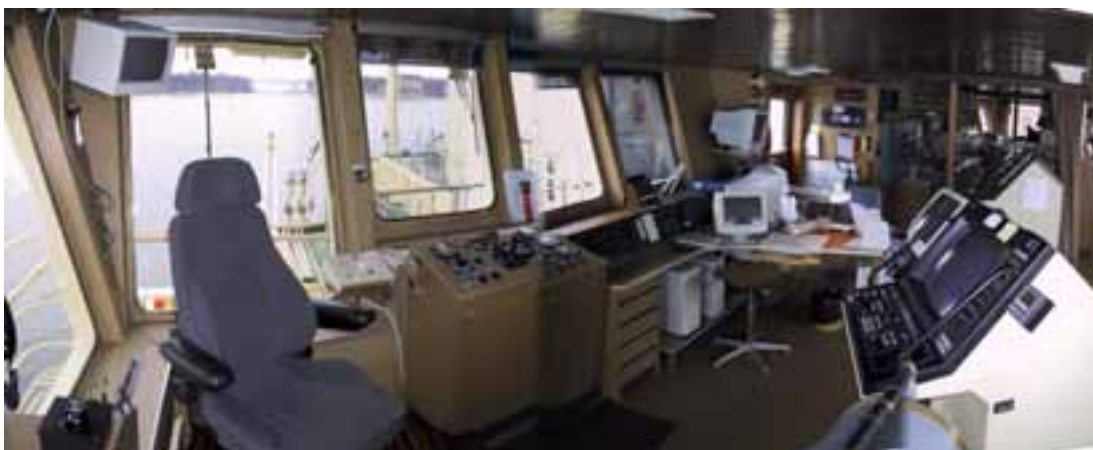
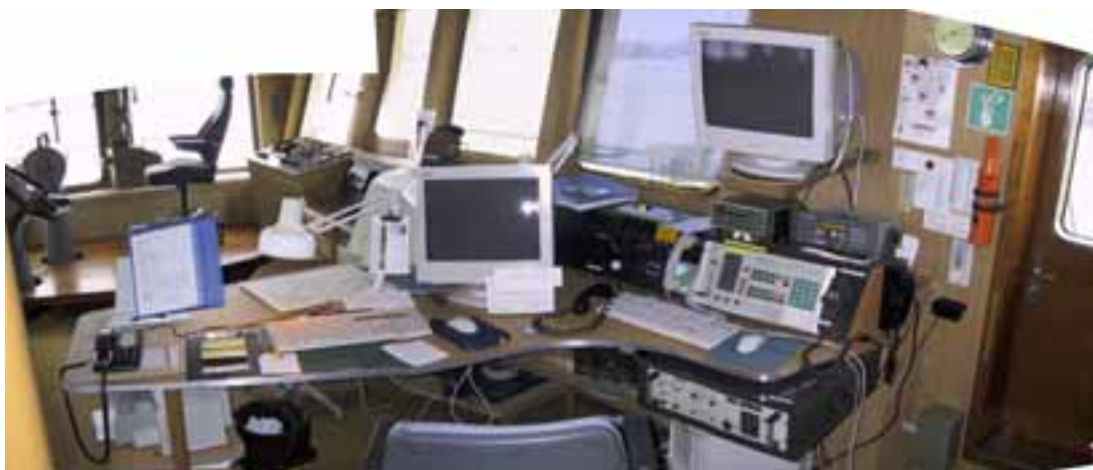
a) *Vahtipäällikön työpiste, paikka 1 kuvassa 4.*

b) *Etualalla vahtipäällikön työpiste, oikealla tutka ja vasemmalla hinausvinssin käyttökonsoli, näkymä on aluksen perään päin.*

c) *Navigointiperämiehen työpiste, paikka 8 kuvassa 4, oikealla osa radiolaitteista. Taustalla vahtipäällikön työpiste.*

Kuva 5. *Kuvia vahtipäällikön ja navigointiperämiehen työpisteistä ja laitejärjestelyistä.*

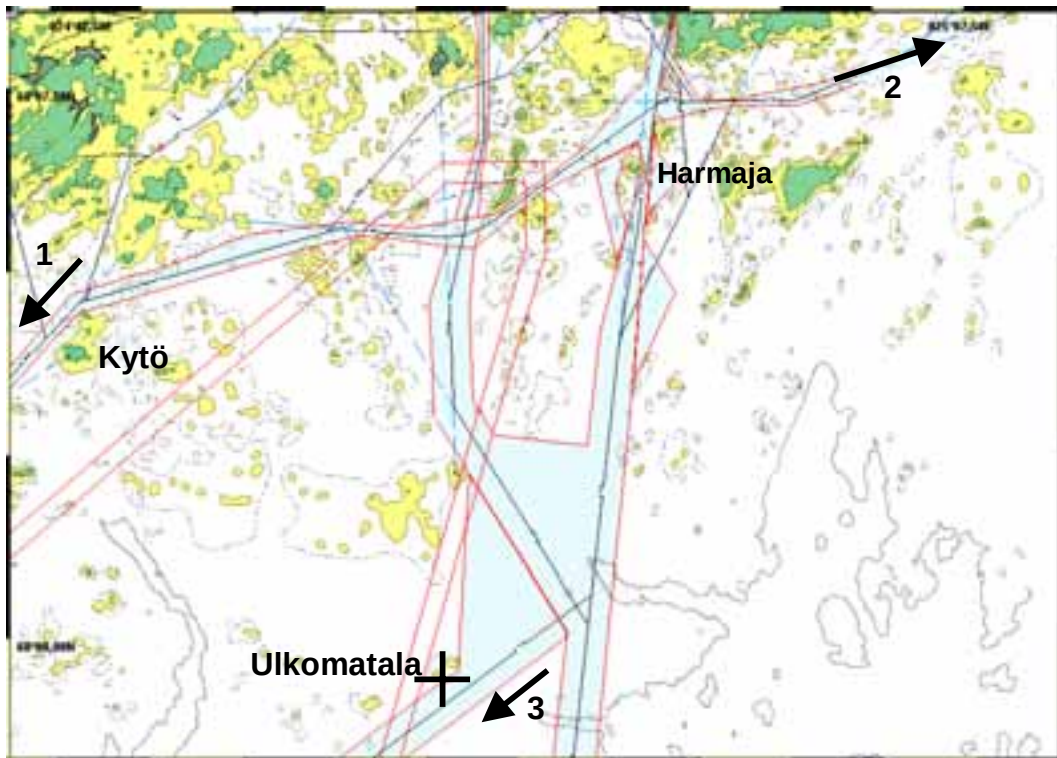
Kuva 7. Kartta Helsingin edustan väylistä ja karilleajopaikka Ulkomatalan luona  
 1 Saaristoväylä länteen (Porkkalaan)  
 2 Saaristoväylä itään  
 3 Niin sanottu Helsingin matkustaja-alusten oikoväylä

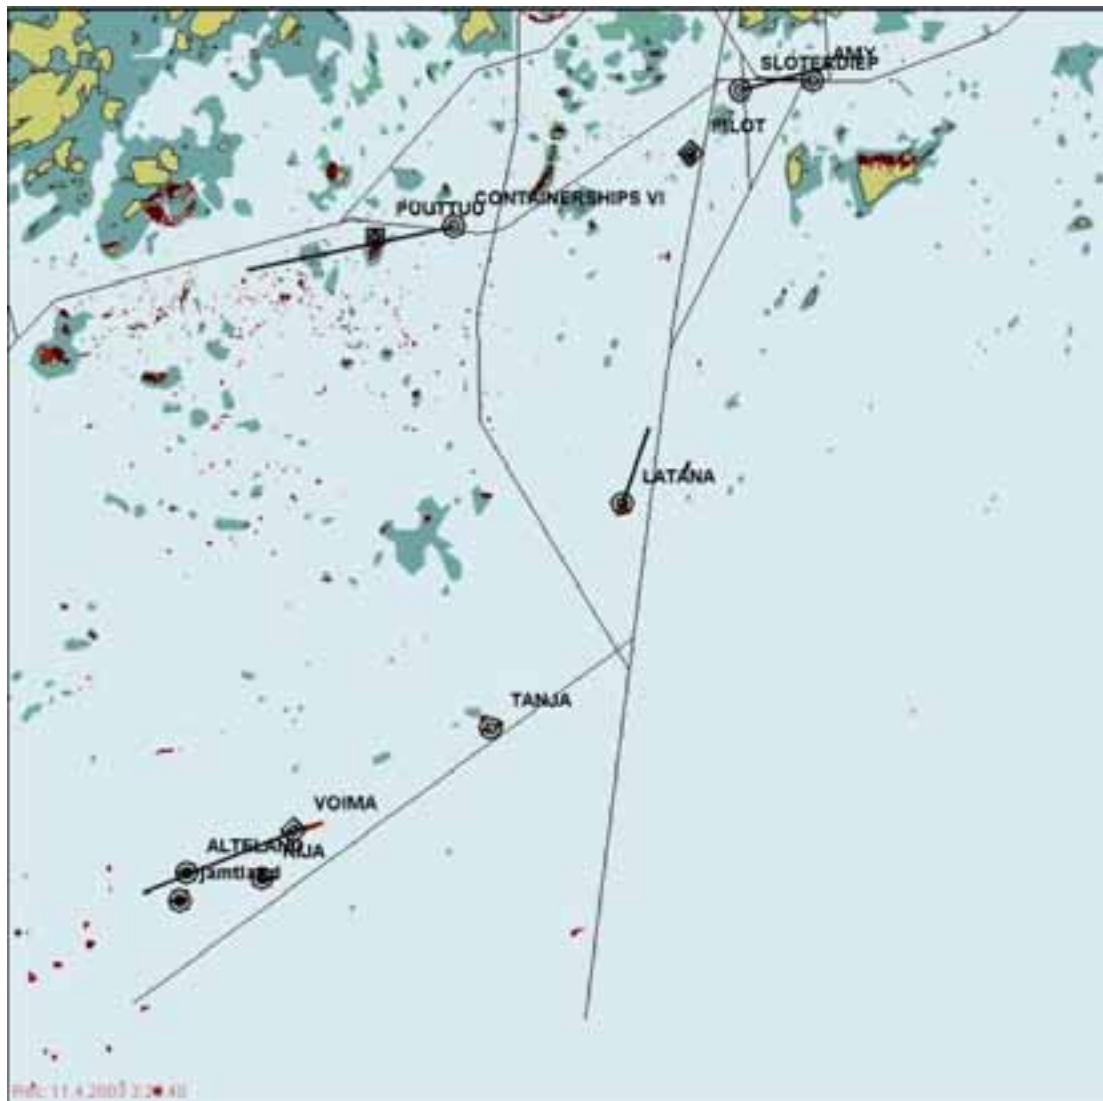
Kuva 11. VTS tallenne klo 03:20:49.

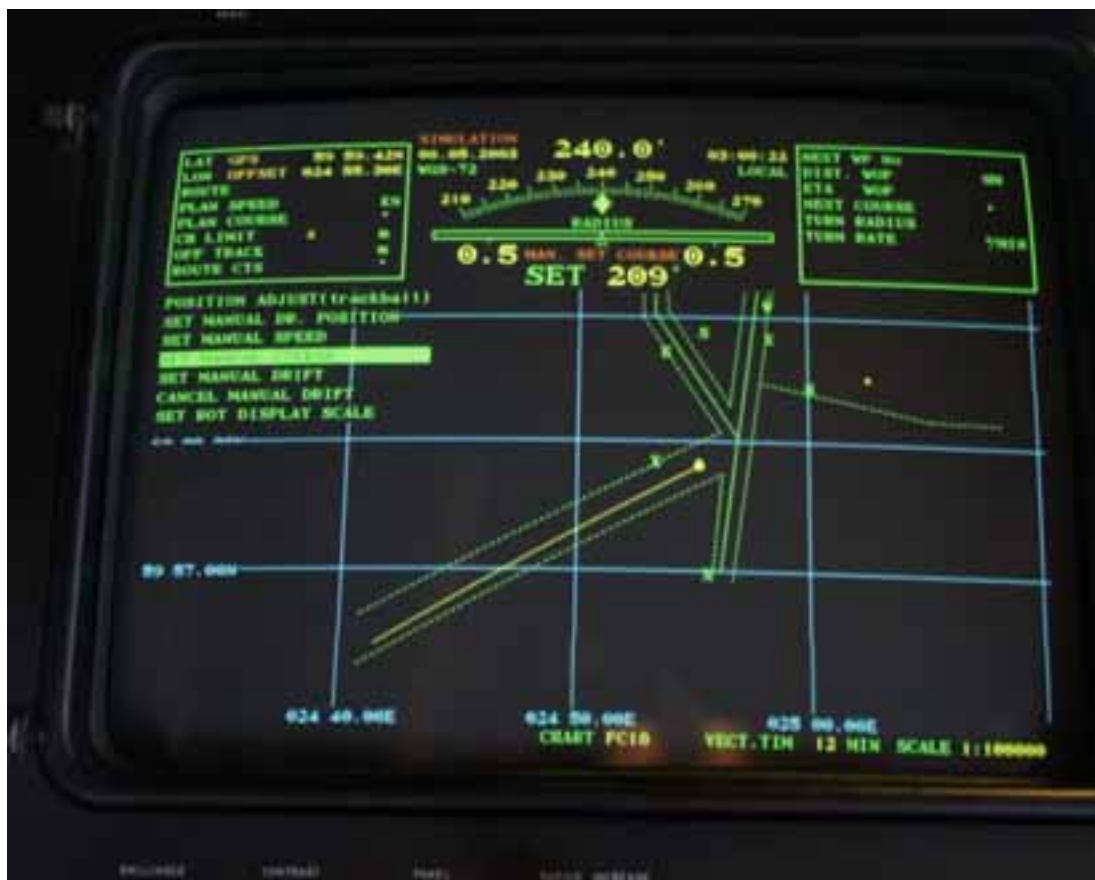
VOIMAn saadessa pohjakosketuksen karttaa käytettiin syvyyskäyrättömänä (kuva 16). Onnettomuustutkijoiden käydessä 2.10.2003 VOIMAlla aluksen päällystö ei ollut tietoinen syvyyskäyrästä VOIMAn Vector-kartassa eikä saanut esiin syvyyskäyriä. Käytäessä myöhemmin tutkimassa aluksen Vector-karttaa laitteiston hyvin tuntevan henkilön kanssa ilmeni, että VOIMAn Vector-kartassa on syvyyskäyrät (kuva 17). Laajoja alueita esittämissä pienimittakaavaisissa Vector-kartoissa ei ole syvyyskäyriä. Suppeita alueita, esimerkiksi Helsingin edustaa, esittämissä kartoissa syvyyskäyrät ovat.

Käyttäjän kannalta Vector-kartan ongelma on se, että syvyystietoja käytettäessä ja mitataavaa muutettaessa syvyystieto päivittyy melko hitaasti, sen sijaan suuria alueita esimerkiksi Suomenlahtea kuvaavat kartat päivittyvät lähes viivytyksettä. Päivityksen hitaus heikentää syvyystiedoin varustettujen karttojen käyttökelpoisuutta ja tulkintaa tarvittaessa tietoa nopeasti. Kartan tarkkuus on parhaimmillaan joitakin kymmeniä metrejä syvyystiedon, digitoititavan ja tutkakytkenän sekä tähän liittyvän kartan keskittämisen vuoksi.

VOIMAn Vector-kartta poikkeaa merenkululaitoksen paperikartoista siten, että matkustaja-alusten oikoväylä lähtee samasta paikasta kuin paperikartoissakin, mutta Helsingin matkustaja-alusten oikoväylän suunta on VOIMAn Vector-kartassa 234–054:n sijasta 241–061. Vector-kartassa oikoväylän suunta poikkeaa siis väylän todellisesta suunnasta seitsemän astetta Ulkomatalaa kohti. VOIMAn Vector-karttaa ei oltu korjattu esimerkiksi TM 17/337/2002 osalta. Vector-kartan väylän reuna merikartalla ja navigointiperämiehen tutkalla määrittämä paikka ennen karilleajoa on kuvassa 18.

Kuva 16. VECTOR-näyttö ilman syvyyskäyriä.
