## Tutkintaselostus

C 5/2003 M  
osa IV

### Liite 1 - Stella Baltica – Uppoamistarkastelu

STELLA BALTICA

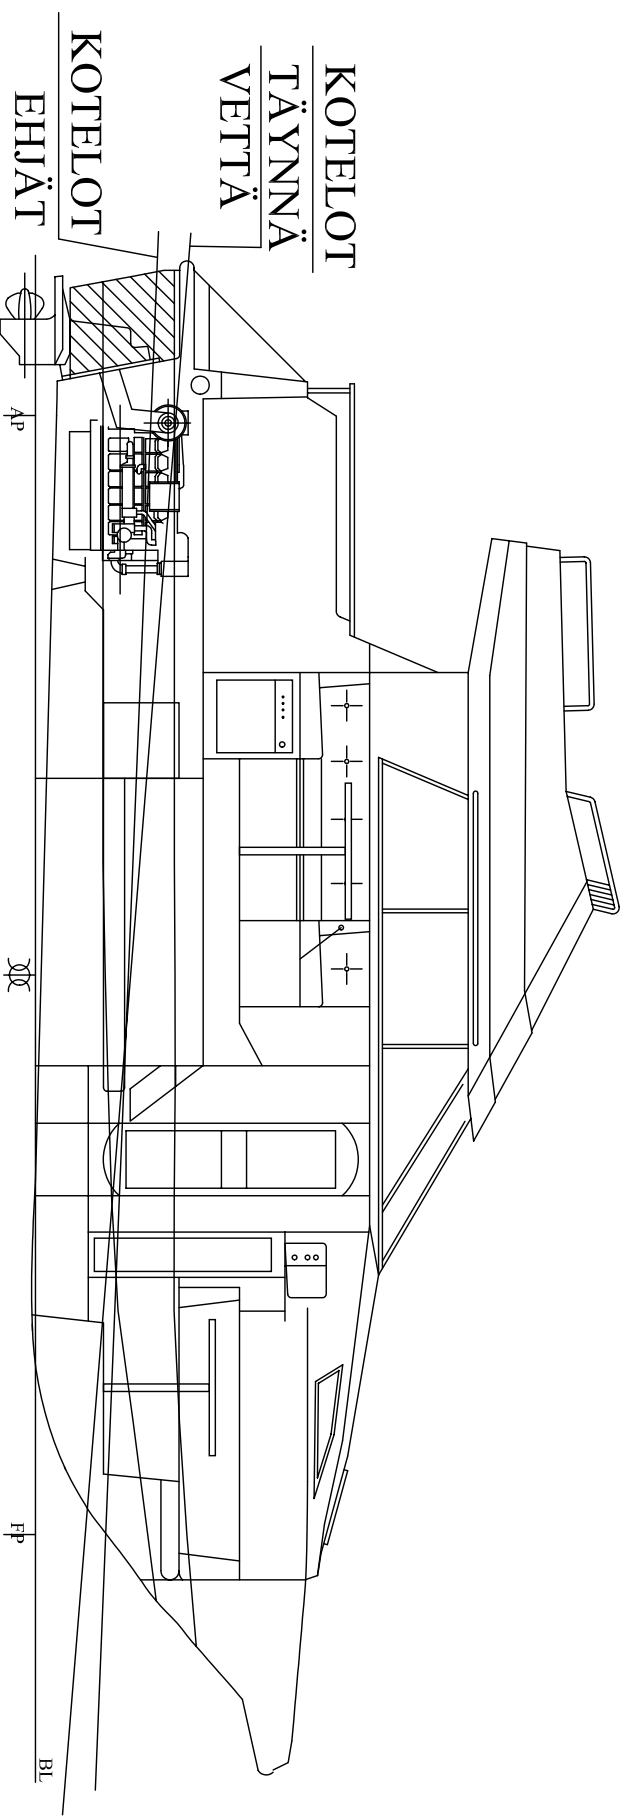
ONNETTOMUUSLAŠTITILÄNNE  
PERÄN KOTELOT TÄYNNÄ VETTÄ,  
MUTTA VETTÄ EI KONEHUONEESSA

$T_{mean} = 0.63m$   
 $T_{rim} = 0.60m$   
 $T_{aft} = 0.93m$

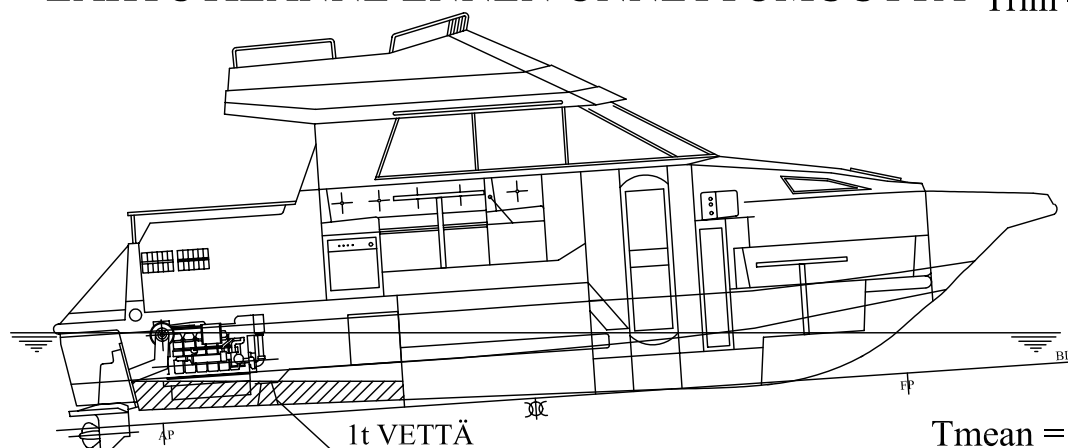
KONEHUONEESSA 1t VETTÄ

$T_{mean} = 0,65m$   
 $Trim = 0,50m$

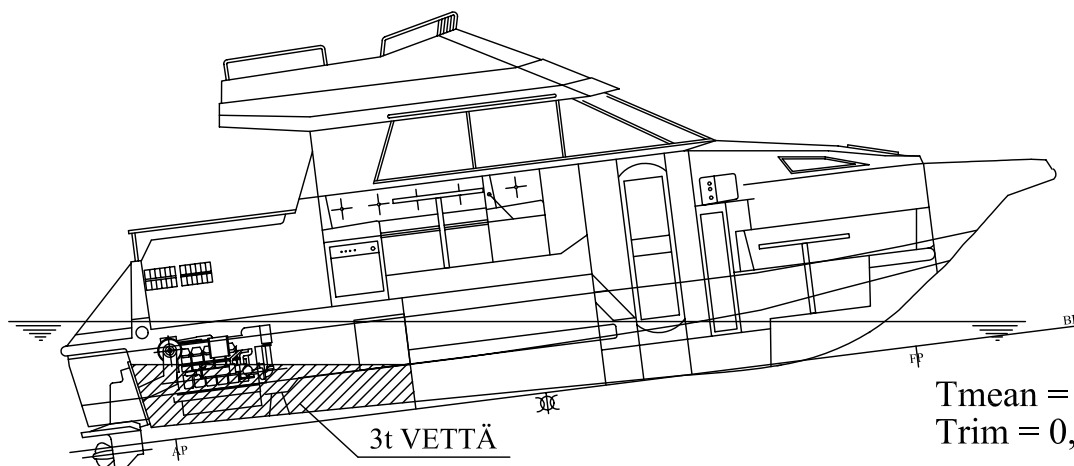
KONEHUONEESSA 3t VETTÄ

$T_{mean} = 0,71m$   
 $Trim = 0,93m$

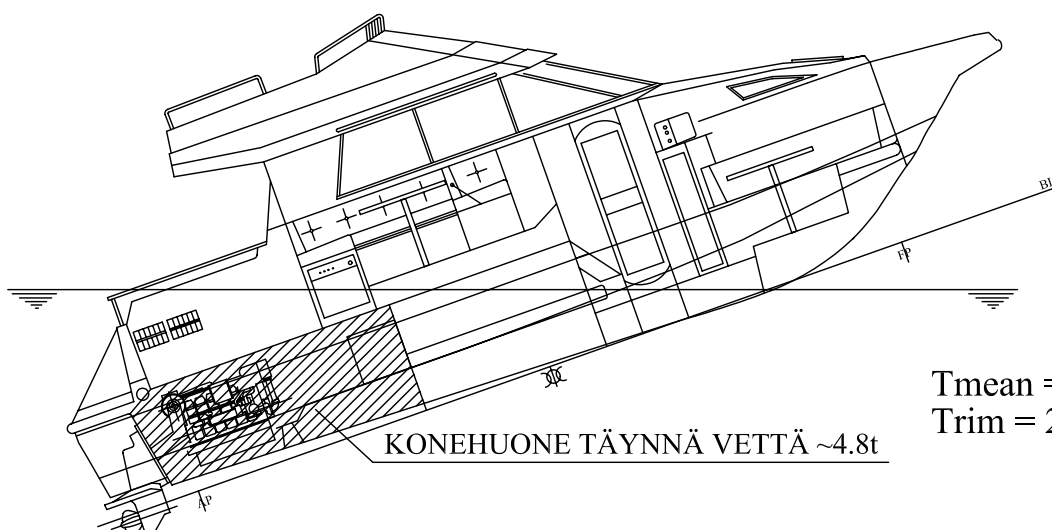
KONEHUONE TÄYNNÄ VETTÄ ~4.8t

$T_{mean} = 0,81m$   
 $Trim = 2,62m$

KONEHUONE TÄYNNÄ VETTÄ, VENE UPPOAA JOS ASUINTILOIHIN PÄÄSEE VESI JA VETTÄ VIRRANNUT SINNE NOIN 1,5-2,0t

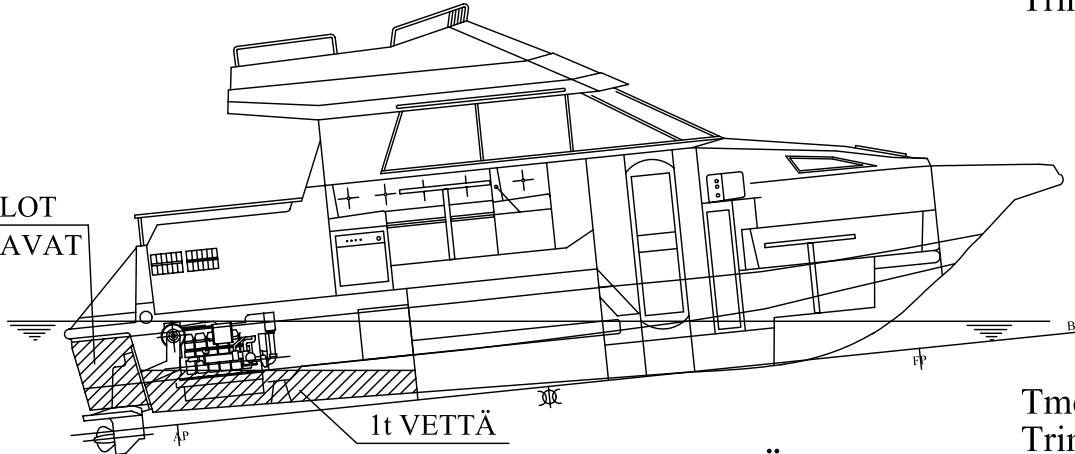
KONEHUONEESSA 1t VETTÄ

$T_{mean} = 0,65m$   
 $Trim = 0,76m$

KOTELOT  
 TÄYNNÄ VETTÄ

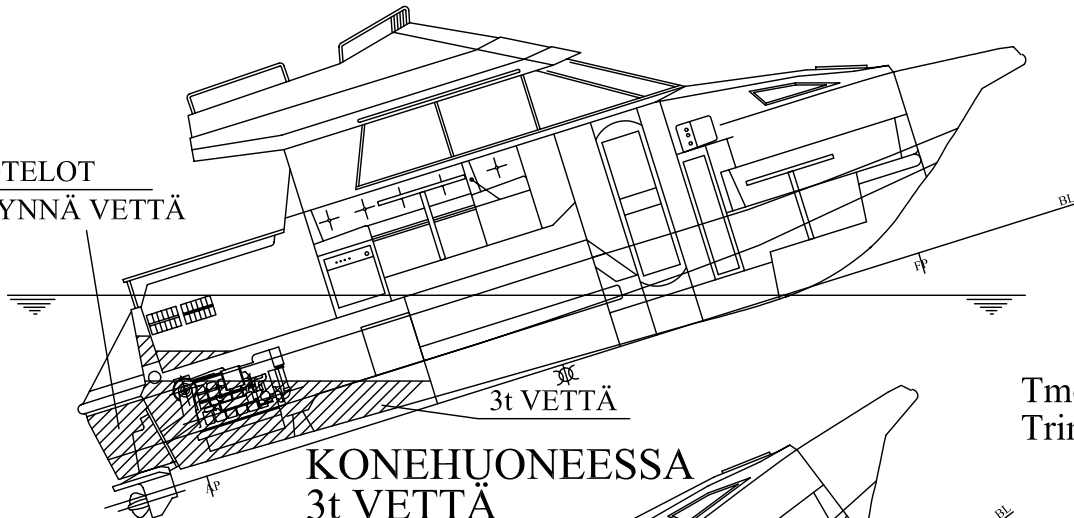
KONEHUONEESSA  
3t VETTÄ

$T_{mean} = 0,72m$   
 $Trim = 2,32m$

KOTELOT  
 TÄYNNÄ VETTÄ

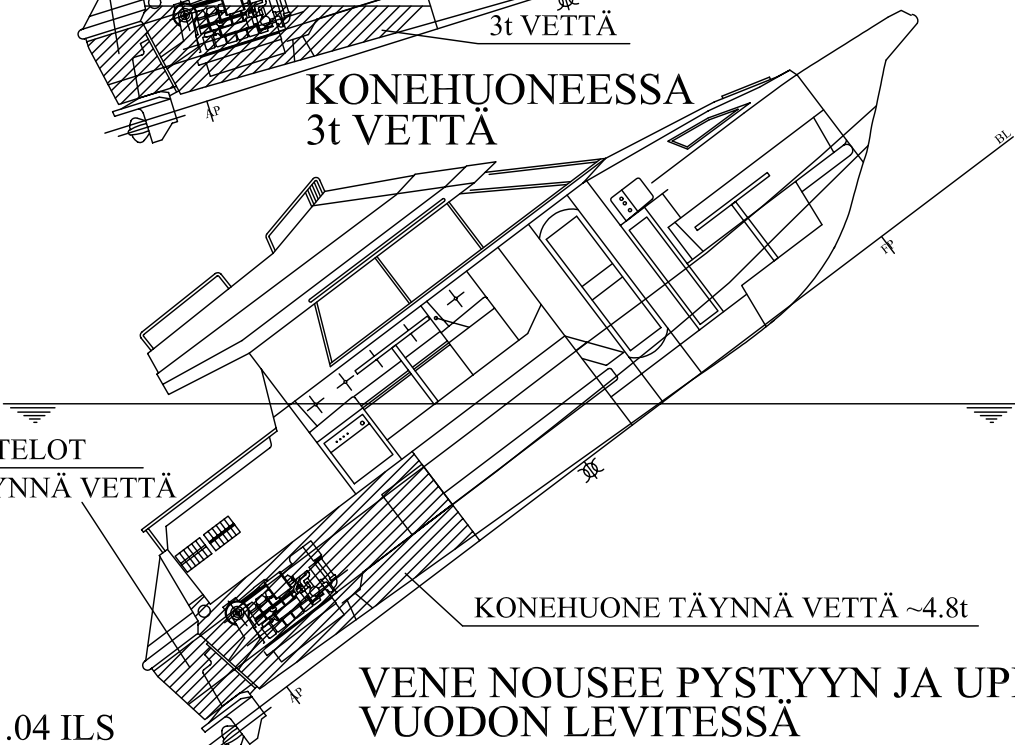
KONEHUONE TÄYNNÄ VETTÄ ~4.8t

VENE NOUSEE PYSTYYN JA UPPOAA  
 VUODON LEVITESSÄ

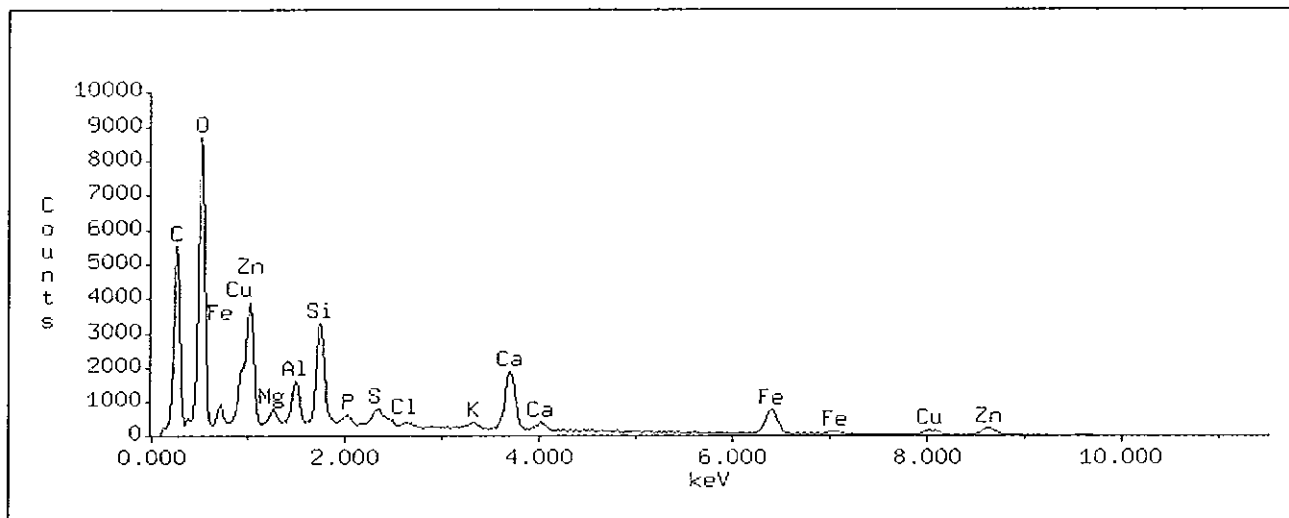
## Venttiilin sisäpinnan kerrostumat

| Tutkimusten tulokset | <p>Venttiili on murtunut poikki läheltä liitoskohtaa (kuva 1, liite 1). Osa murtopinnasta on vaalean ja vihertävän sakan peitossa ja osa on punertavaa (kuva 2, liite1). Sisäpinnan vaaleanruskea kerrostuma sisältää liitteen 2 röntgenspekttrin perusteella hapen (O) ja hiilen (C) lisäksi rautaa (Fe), sinkkiä (Zn), kalsiumia (Ca), kuparia (Cu), piitä (Si), alumiinia (Al), rikkiä (S), magnesiumia (Mg), fosforia (P), kaliumia (K) ja klooria (Cl). Ulkopinnan vaaleissa kerrostumissa on samoja aineita, mutta niiden suhteelliset osuudet poikkeavat jossain määrin sisäpinnan kerrostumista. Ulkopinnalla pääkomponenttina on sinkki, ja rikin ja kloorin määrät ovat suuremmat kuin sisäpinnalla. Murtopinnalla on sinkkiä, happea, rikkiä, klooria, hiiltä, kuparia, rautaa ja piitä.</p> <p>Venttiilimateriaalin analyysitulokset on liitteenä 3. Venttiili on lyijymessinkistä, jonka sinkkipitoisuus on noin 38 %.</p> <p>Venttiilissä on tapahtunut sinkinkatoa sekä ulko- että sisäpinnalla. Murtuman kohdalla sinkinkato on edennyt läpi koko seinämän (kuva 3, liite 1). Sinkinkato on muualla näytteessä voimakkaampaa sisäpinnalla. Sinkinkatoa on tapahtunut myös kierreluotusraossa, jossa joistakin kierteistä on sinkinkatokohdissa murtunut pois osia. Venttiili on kaksifaasisista messinkistä, jossa <math>\alpha</math>-faasia ympäröi <math>\beta</math>-faasin muodostama verkosto (kuva 4, liite 1). Sinkinkato ja murtuma etenevät pääasiassa <math>\beta</math>-faasia pitkin (kuva 5, liite 1). Mikrorakenne on sinkinkatokohdissa huokoinen. Ehjässä seinämäkohdassa sinkinkatoa on tapahtunut sisäpinnalla myös <math>\alpha</math>-faasissa.</p> |

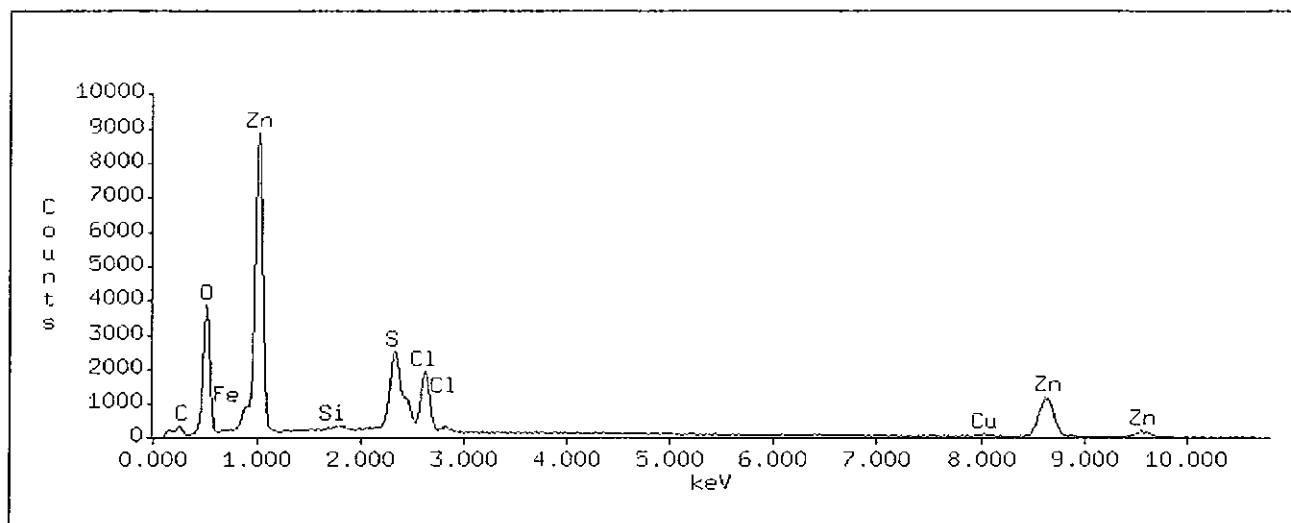
# Murtopinta

Koska osa murtopinnoista on vaaleiden kerrostumien peitossa, murtuma on alkanut ilmeisesti näistä kohdista ja ajan myötä johtanut lopulliseen vaurioon.

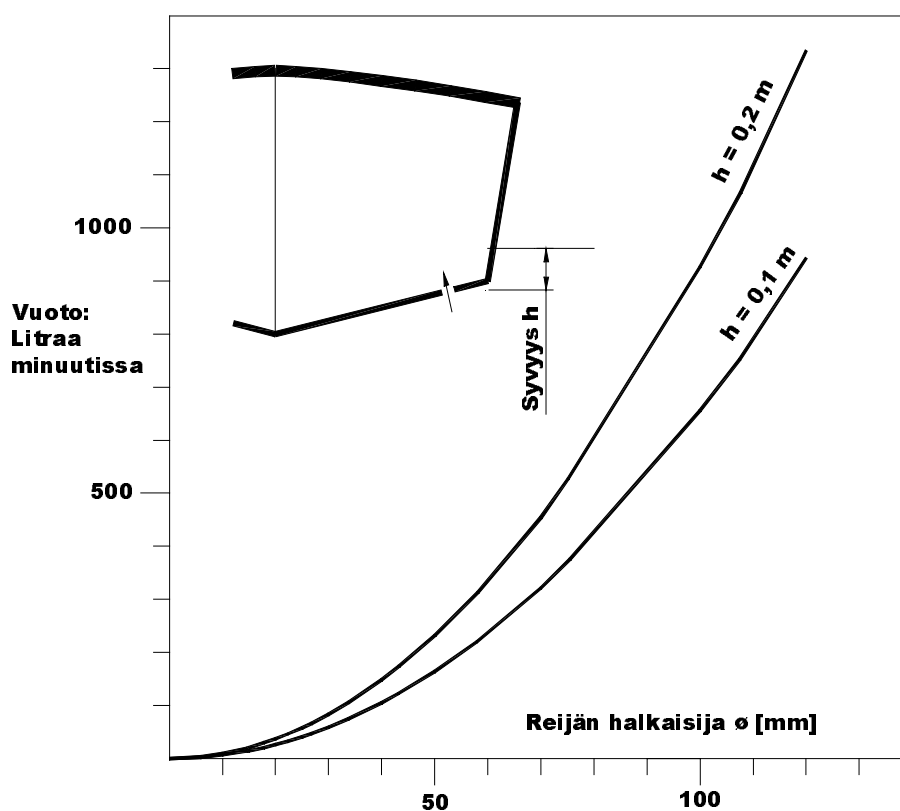
Kun veneen pohjaläpivienti murtuu, syntyy pohjaan pyöreä reikä. Vuotavan veden määrä voidaan silloin suoraan arvioida edellä mainitun kaavan avulla. Oheen on vuotavan veden määrä litraa/minuutissa esitetty käyrästön avulla. On piirretty käyrät erikseen 0,1 m ja 0,2 m syvyydellä olevalle reiälle.

Veneen pohjassa olevasta pyöreästä reiästä vuotavan veden määrä.

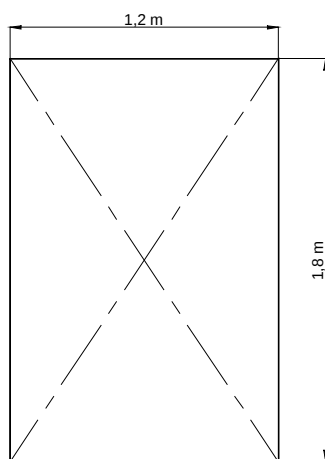
- Luukun tiivisteiden kokonaispituus:  $l = 2 \times (1,8 + 1,0) = 5,6 \text{ m}$
- Veden syvyys:  $h = 0,1 \text{ m}$ .

*Esimerkkiluukun malli ja mitat*
