Tutkintaselostus

B 2/2004 M

Työntöproomuyhdistelmä HERAKLES-BULK, vaaratilanne ja uppoaminen Selkämerellä 2.–3.3.2004

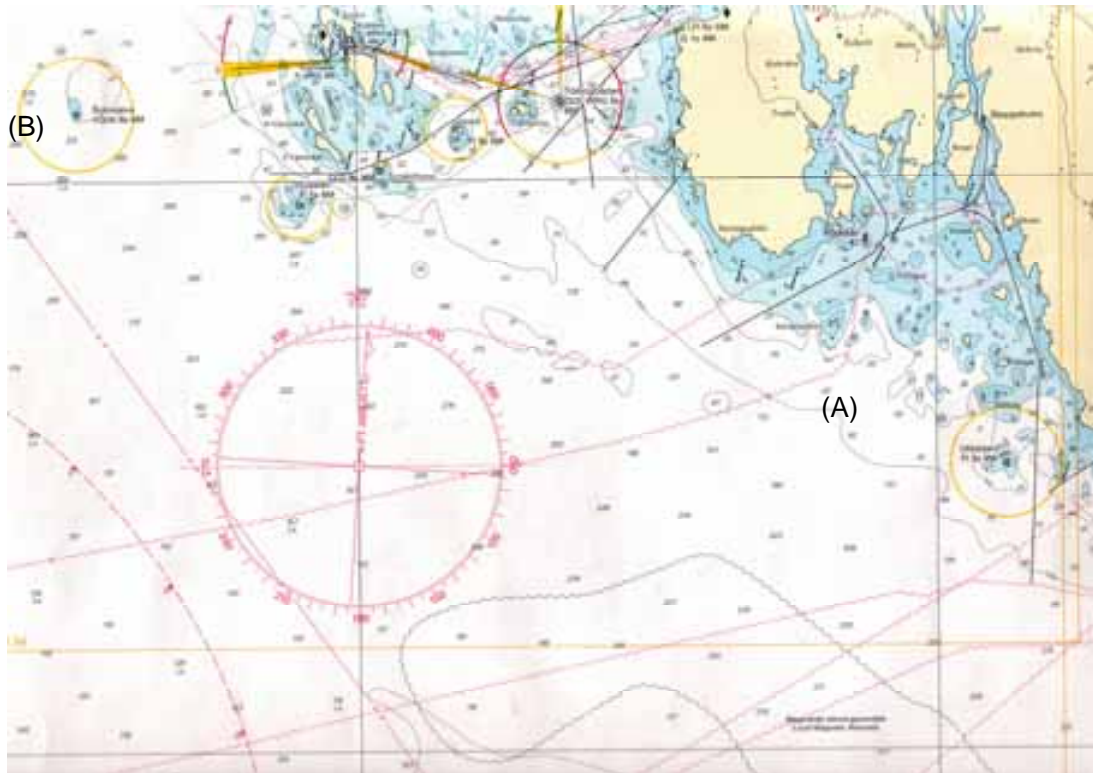
Kuva 4. HERAKLESin suojapaikka (A) Eckerön eteläpuolella ja aluksen positio (B) merisilyksen mukaan 2.3.2004 klo 9.00 Suomen aikaa. (Kartta © Sjöfartsverket)

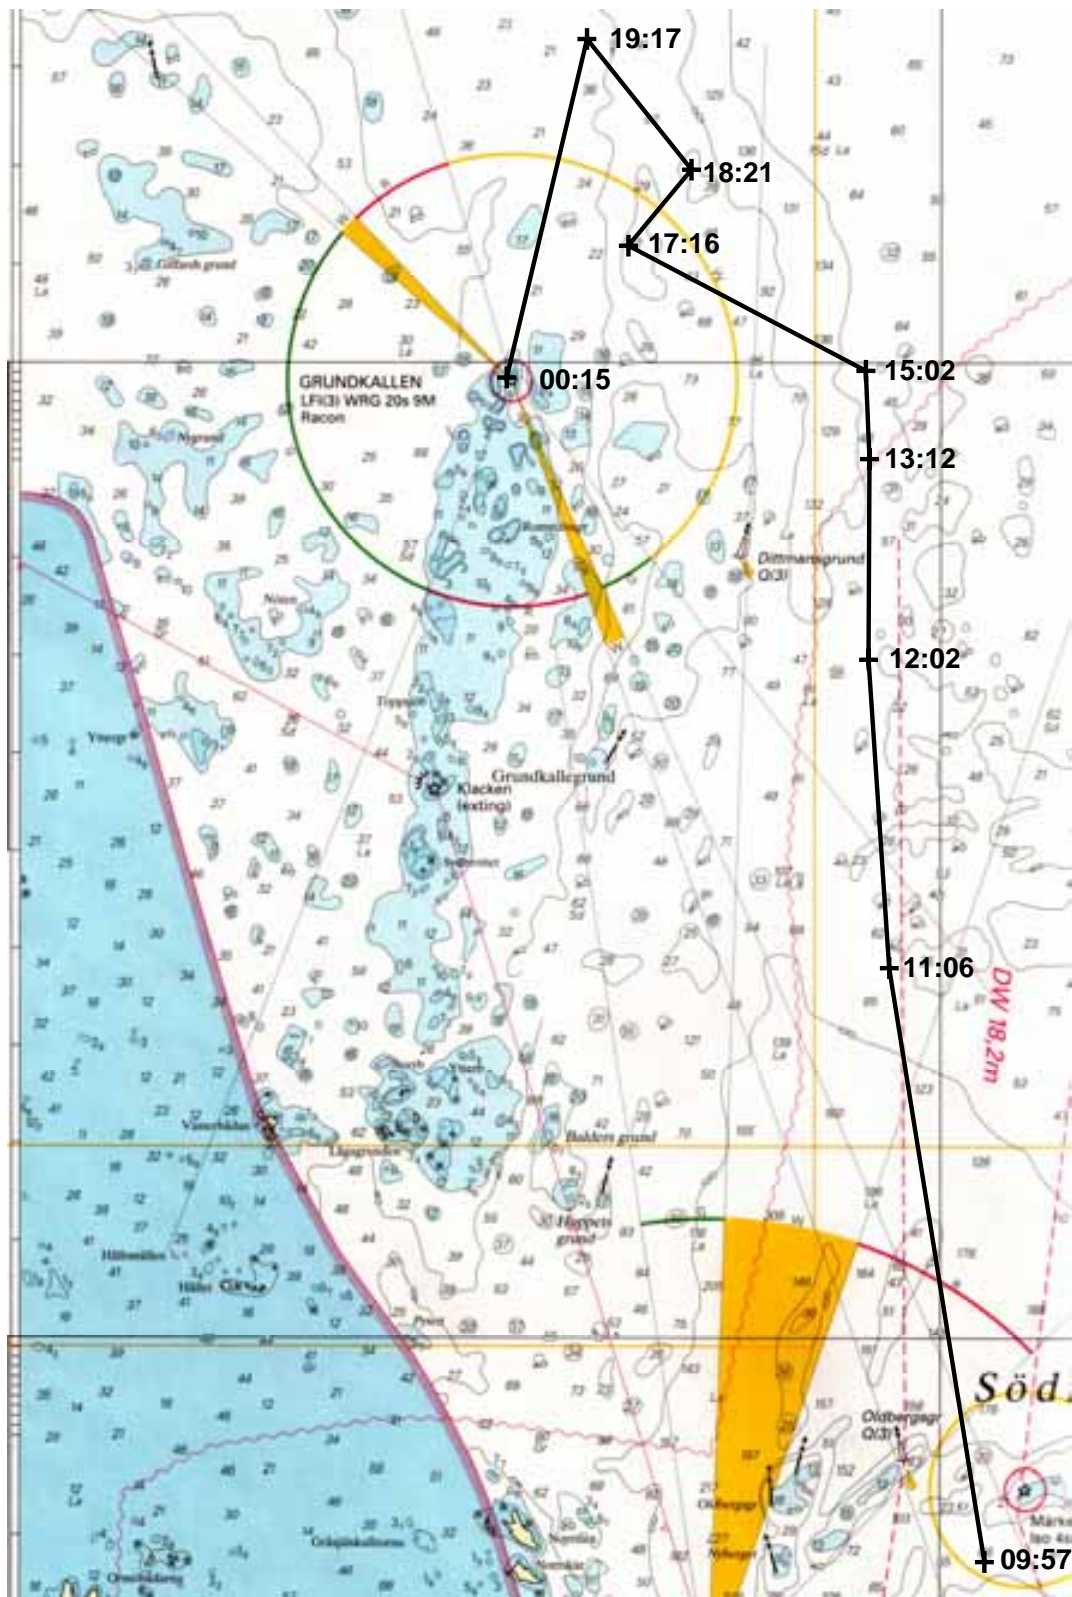
Kuva 7. HERAKLES-BULKin reitti 2.3.2004 puolustusvoimien tutkatallenteen tietojen mukaan. (Kartta © Sjöfartsverket)

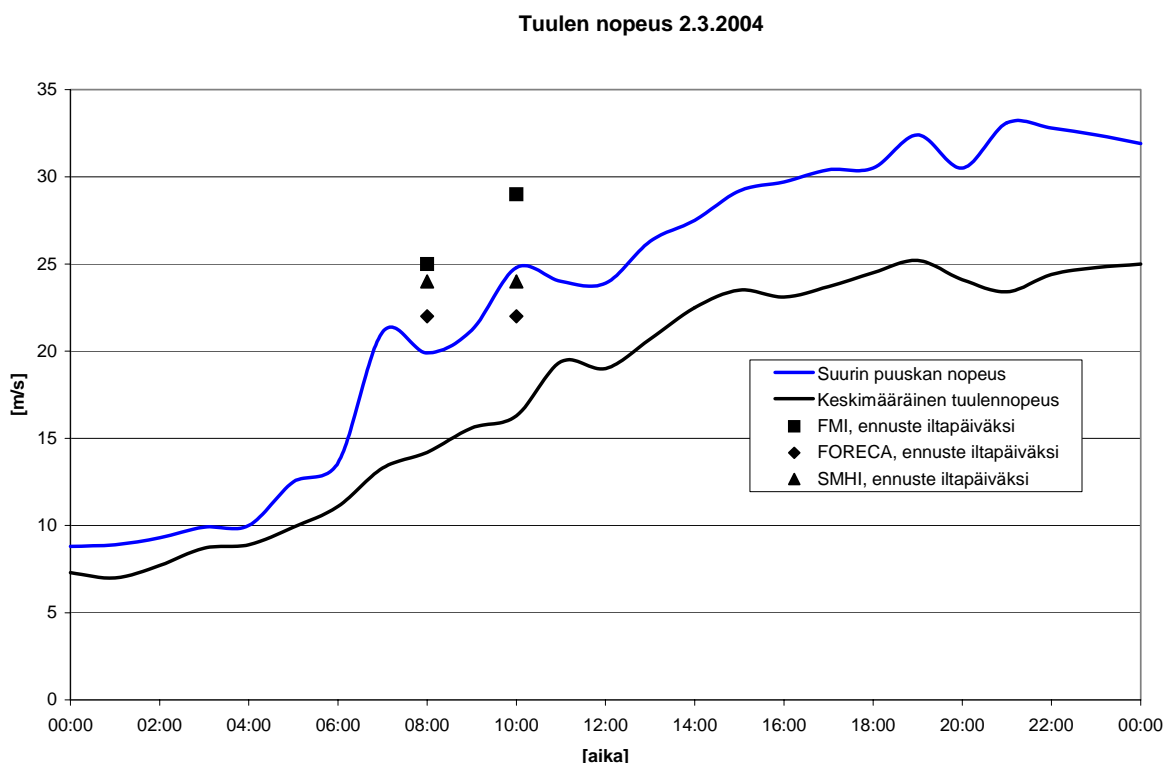
Kuva 8. Tuuliennusteet Etelä-Selkämerelle ja toteutunut tuuli (keskinopeus ja puuskat) Märketissä tiistain aikana. SMHI = NavTex

Kello 8.30 tuulen keskinopeus oli noussut Märketissä yli 15 sekuntimetrin ja tuulen puuskaisuus oli kasvanut normaalia suuremmaksi. Voimakkaimmat puuskat olivat yli 20 m/s.
